忠別川上流域の急崖地形における土砂崩壊量の推定と崩壊傾向の考察について

—2008年融雪期の忠別川上流の事例—

(独) 土木研究所 寒地土木研究所 道北支所 ○出合 寿勇
 (独) 土木研究所 寒地土木研究所 水環境保全チーム 村上 泰啓
 (独) 土木研究所 寒地土木研究所 道北支所 尾形 寿

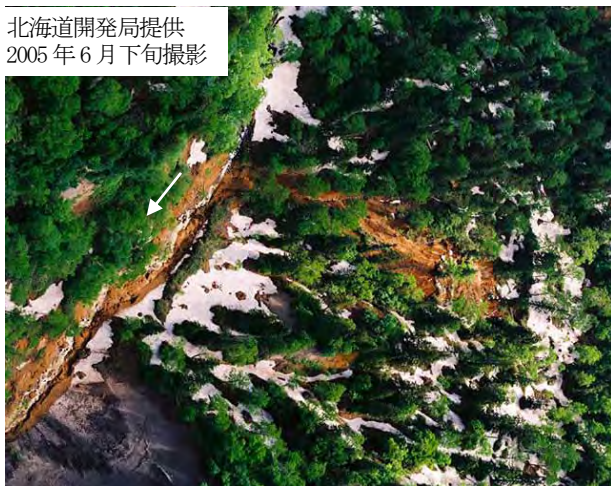
写真-2 2005年6月下旬の斜面崩壊状況

あるとされる。今回斜面崩壊が確認された箇所は2005年6月下旬に小規模な崩壊があった同一の箇所（写真-2）であり、今回はより大規模に崩壊した（図-4）。さらに、上空からの確認状況では、河岸斜面崩壊地の下流河床及び河岸に多くの土砂が流出（写真-3）していることが確認された。

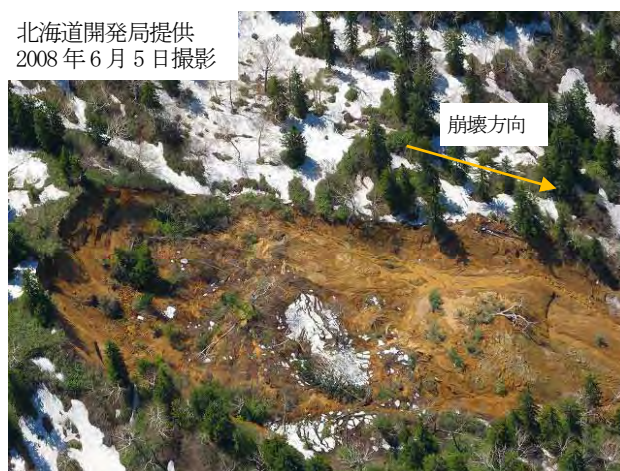
写真-5 崩壊地接近写真

なお、航空写真で見た崩壊斜面上の植生の状況（写真-5）から、地すべり崩壊であった可能性も伺える。

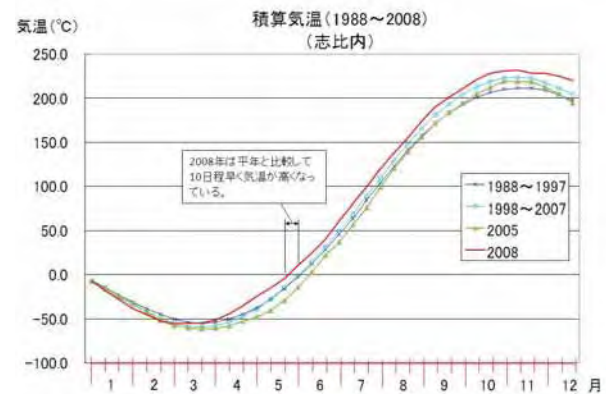
図-13 過去20年の積算気温グラフ

気温は、旬毎の日平均気温を積算した。（図-13）に示す通り、近年になるにつれて、上昇傾向が見られ、温暖化がうかがえる。2008年においては4月の中旬あたりから平年より10日ほど早く気温が上昇しているのがわかる。2005年は6月上旬から気温の上昇が早まっている。2008年と2005年の共通点は、融雪期前まで低かった気温が速いペースで上昇していることがうかがえる。4・5・6月を詳細に見てみると（図-14）、2008年のは過年度平均気温より高い気温の日数が多かった。2005年は6月中旬から一時期、急激に気温が上昇している。

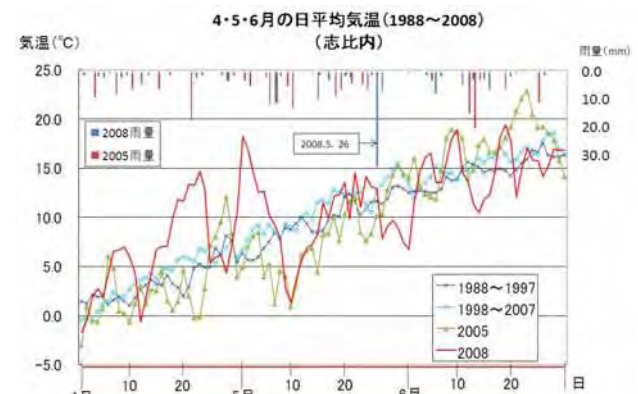
図-14 過去20年の日平均気温詳細グラフ

2008年の4・5月は、4月の降雨が極端に少ないのに対し5月の降雨が多い(図-15)。2008年5月26日に34.0mm/日の雨量が観測(図-14)されているが、斜面崩壊があったと思われる濁度が急上昇した5月31日まではまとまった雨が観測されておらず、5月26日の雨が直接斜面崩壊の起因になったかは不明であるものの、融雪が一気に進んだ可能性が高いと考えられる。

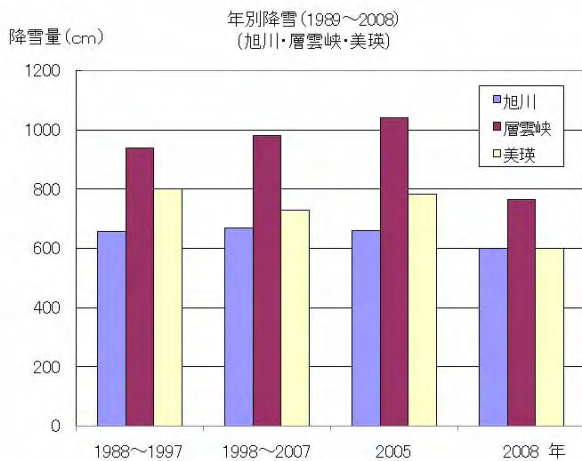
図-16 過去20年の降雪量グラフ

2008年は過年度平年降雪量と比較する(図-16)と平年より少ないのに対し、2005年は平年より多いことがうかがえる。

(年の降雪量は前年の冬から当年の春までの積算)
