道央地域の橋梁地覆とコンクリート高欄における シラン系含浸材の試験施工

(独) 土木研究所寒地土木研究所 道央支所 ○ 川中 敏朗
 同 上 耐寒材料チーム 遠藤 裕丈
 同 上 道央支所 宮本 修司

本論文では、道央地域の高規格幹線道路に架かる橋梁の地覆およびコンクリート高欄を対象に試験施工を行い、施工から3年間の経過した現在の状況について報告する。

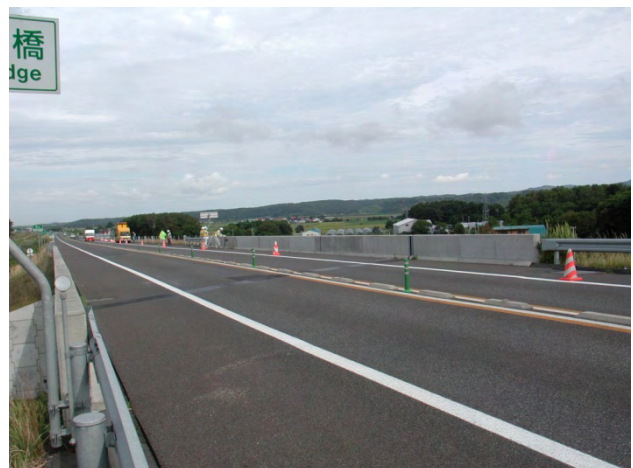
写真-1 イモッペ川橋全景

「イモッペ川橋」は、日高自動車道の厚真 IC と鶴川 IC のほぼ中間に位置(図-1)しており、橋長 27.0m の PC 桁橋(写真-1)である。
