コスト縮減を考慮したバスレーンの カラーポーラスアスファルト舗装に関する検討

独立行政法人土木研究所 寒地土木研究所 寒地道路保全チーム ○千葉 学
独立行政法人土木研究所 寒地土木研究所 寒地道路保全チーム 田高 淳
国土交通省 北海道開発局 札幌開発建設部 札幌道路事務所 平 記好

キーワード：バスレーン、カラー舗装、ポーラスアスファルト舗装、コスト縮減

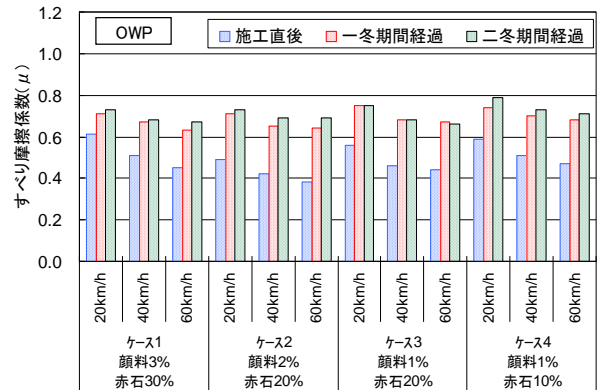
図-4 動的摩擦係数測定結果

回転式すべり抵抗測定器による動的摩擦係数測定結果を図-4 に示す。施工後一冬期間経過した OWP のすべり摩擦係数は施工当初と比較して 0.1~0.2 程度高い傾向が確認できる。要因としては、施工直後はアスファルト分が骨材に付着しているため、すべり摩擦係数は小さい値を示していたが、走行車両や除雪により、骨材に付着していたアスファルト分が剥離したためと考えられる。施工後二冬期間経過では、施工後一冬期間経過よりも若干高いすべり摩擦係数を示す箇所もあった。全ての工区で 0.6 以上の良好な数値を示し、問題がないと考えられる。

動的摩擦係数においては、全ての工区で0.6以上の良好な数値を示し、配合率の違いによる影響は見られない。

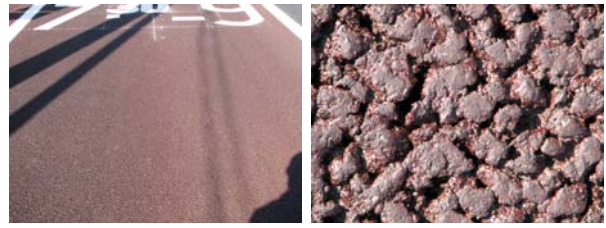
写真-1 施工直後の路面状況

ケース 1 (顔料 3% 赤色骨材 30%)

ケース 3 (顔料 1% 赤色骨材 20%)

ケース 2 (顔料 2% 赤色骨材 20%)

ケース 4 (顔料 1% 赤色骨材 10%)

(顔料 1%、赤石 20%) およびケース 4 (顔料 1%、赤石 10%) は 5.0~6.0 程度を示している。顔料の配合率が 1% の箇所は若干鮮やかさに欠ける状況であった。施工後二冬期間経過の彩度 (C) は施工後一冬期間経過と同様の値を示し、目視による確認においても、顔料の配合率が 1% の箇所は、若干鮮やかさに欠ける状況であった。各工区における施工直後、施工後一冬期間経過、二冬期間経過の路面状況を写真-1~3 に示す。

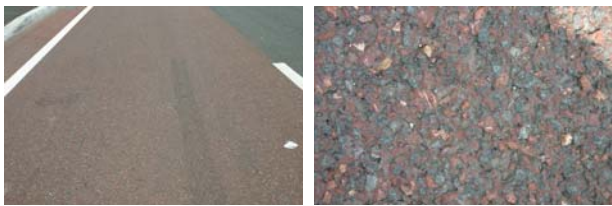
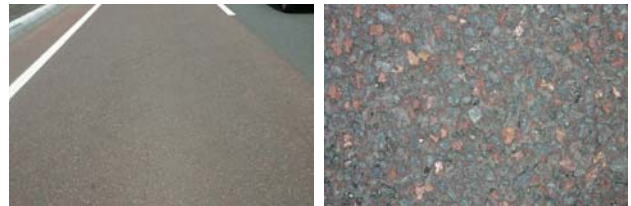
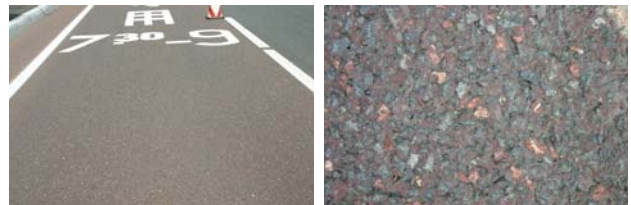
写真-2 施工一冬期間経過の路面状況

ケース 1 (顔料 3% 赤色骨材 30%)

ケース 3 (顔料 1% 赤色骨材 20%)

ケース 2 (顔料 2% 赤色骨材 20%)

ケース 4 (顔料 1% 赤色骨材 10%)

赤緑(A)の調査結果を図-6 に示す。施工後一冬期間経過の赤緑(A)は、ケース 1（顔料 3%、赤石 30%）が 5.0 程度、ケース 2（顔料 2%、赤石 20%）は 4.0 程度、ケース 3（顔料 1%、赤石 20%）およびケース 4（顔料 1%、赤石 10%）は 3.0 程度を示している。顔料の配合率を低下させることで、赤色傾向も低下することが確認できる。目視観察では、ケース 2（顔料 2%、赤石 20%）はケース 1（顔料 3%、赤石 30%）と同程度と評価できるが、ケース 3（顔料 1%、赤石 20%）およびケース 4（顔料 1%、赤石 10%）は、赤色傾向が少ない（黒っぽい）状況となっていた。施工後二冬期間経過の赤緑(A)は、施工後一冬期間経過の赤緑(A)と比較して若干高い値を示しているが、各工区においてほぼ同程度の赤色傾向を示す結果となった。目視観察においてもほぼ同程度と評価でき、年数が経過することで、全ての工区で同程度の赤色傾向を示す結果となった。

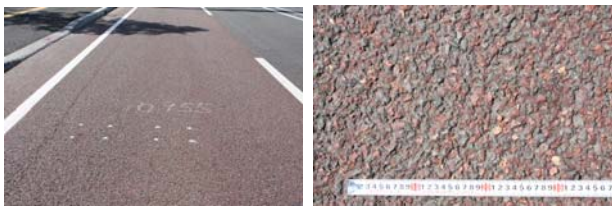
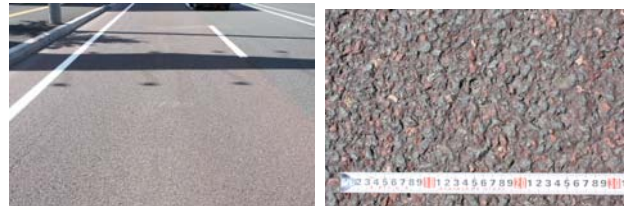
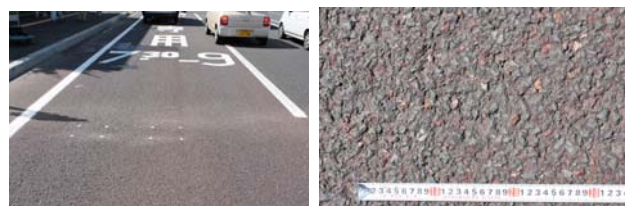
写真-3 施工二冬期間経過の路面状況

ケース 1 (顔料 3% 赤色骨材 30%)

ケース 3 (顔料 1% 赤色骨材 20%)

ケース 2 (顔料 2% 赤色骨材 20%)

ケース 4 (顔料 1% 赤色骨材 10%)
