# シラン系表面含浸材の既設道路橋への 施工について

(独) 寒地土木研究所 道東支所 ○村中 智幸  
 (独) 寒地土木研究所 道東支所 川村 浩二  
 (独) 寒地土木研究所 耐寒材料チーム 遠藤 裕丈

キーワード：表面含浸材、試験施工、スケーリング、既設構造物、地覆

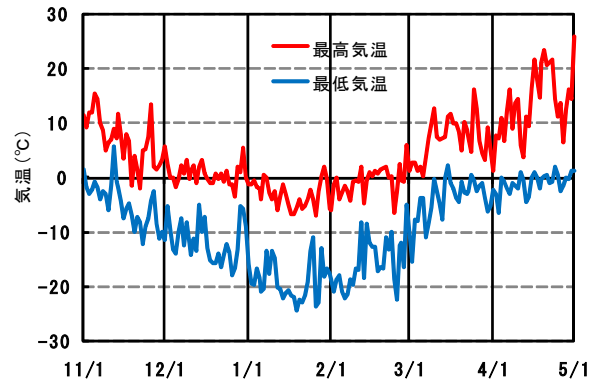
図-2 冬期気温変化<sup>2)</sup>（2007年11月1日～2008年5月1日）

図-2は調査箇所近傍（本別）の気象データ<sup>2)</sup>を示している。

この地点での2007年度の年間最低気温は-24.2℃であった。コンクリートの凍結温度である-2℃<sup>3)</sup>を基準に冬期間の凍結融解日数をカウントしたところ111日であり、特に厳冬期と晩冬期初期の12月、3月に凍結融解が頻繁に発生していた。

調査箇所は、冬期は路面凍結防止剤を散布している地域でもある。このことから、本橋は極めて厳しい寒冷条件に曝されていることが伺える。

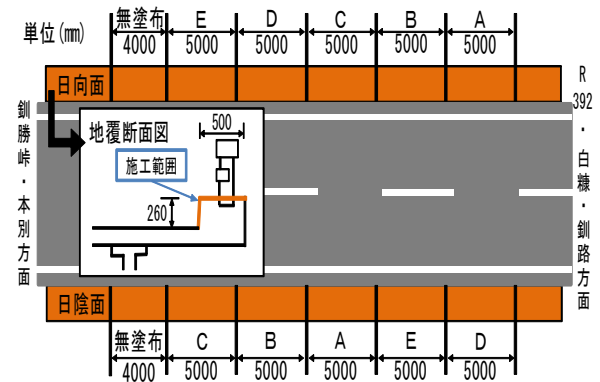
図-3 試験施工の対象部位

図-3に試験施工の一般図を示す。施工の対象部位は地覆コンクリートとした。施工前の地覆は、打換えから2冬が経過しており、ASTM C 672の目視評価<sup>4)</sup>で1（粗骨材の露出がない深さ3mm以内のスケーリング）に相当する軽微な凍害が発生していた。

また、日射条件の違いによる影響を評価する目的で、施工は日向面（R側：南東向き）と日陰面（L側：北西向き）の両側において行った。使用した表面含浸材は、水系が3種類、溶剤系が1種類、無溶剤系が1種類の計5種類（A～Eの記号で表記する）である。表面に微細なクラックが発生していたこともあり、塗布した材料はいずれも素早く含浸した。なお、効果の比較評価を行うため、無塗布区間を設けた。

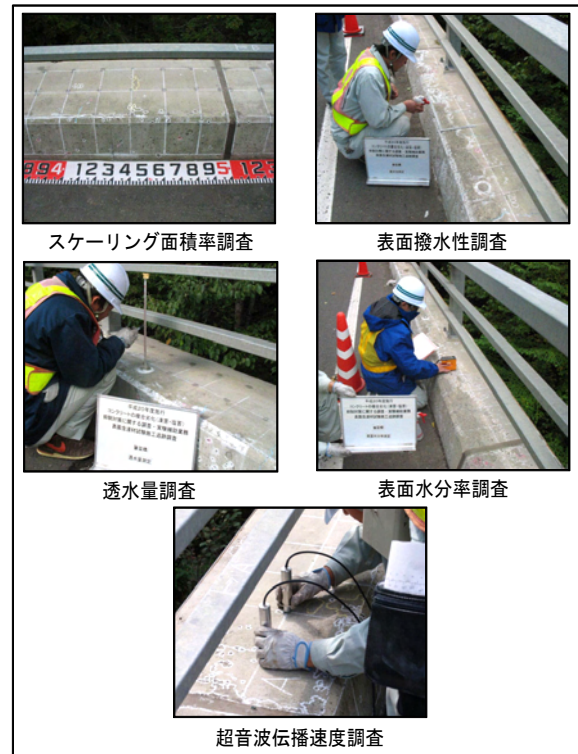
図-4 試験項目

本調査で行った試験項目（図-4）は以下の通りである。

地覆の表面において、スケーリング発生箇所をチョークでマーキングし、トレース後、画像処理によって図化し、スケーリング面積率（1区間の施工面積に占めるスケーリング面積の割合）を求めた。

食紅で着色した水を地覆の表面に吹きかけ、撥水性の評価を行った。評価は、水玉状としてほぼ全面に撥水して弾く状態を○、一部撥水している状態を△、撥水せずに濡れる状態を×とし、目視で定性的に判定した。

地覆の水平面に漏斗を立て、高さ25cmまで水を注ぎ、24時間後の透水量を測定した。

C)で述べた透水量の測定前後に高周波式コンクリート水分計（20MHz）を地覆表面（漏斗を立てた位置）にあて、深さ10mm、20mmにおける水分率を測定した。

チョークを用いて、地覆の表面に20×20cm間隔のメッシュ線を引き、メッシュ交点に超音波の発・受信子を据え付け（据え付け間隔は20cm）、コンクリートの表層を伝播する超音波の速度を1区間につき100～120点測定した。
