# 環境に配慮した浸透側溝の検討 —建設コスト縮減と環境維持の両立を目指して—

寒地土木研究所 寒地地盤チーム ○安達 隆征  
西本 聡  
佐藤 厚子

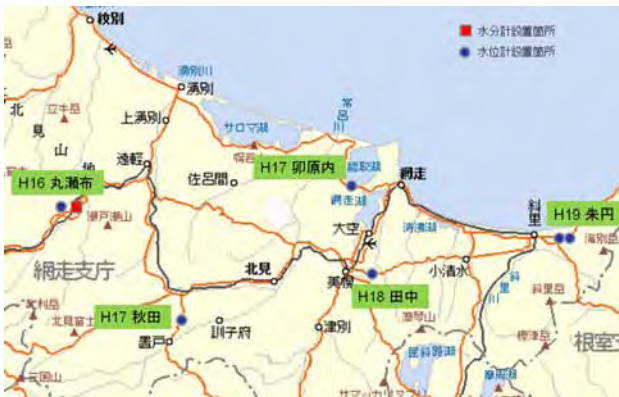
図-2 浸透側溝の設置箇所図

H16~19年度に、網走管内の5箇所(丸瀬布、秋田、卯原内、田中、朱円)で、浸透側溝が設置された。設置箇所を図-2に示す。

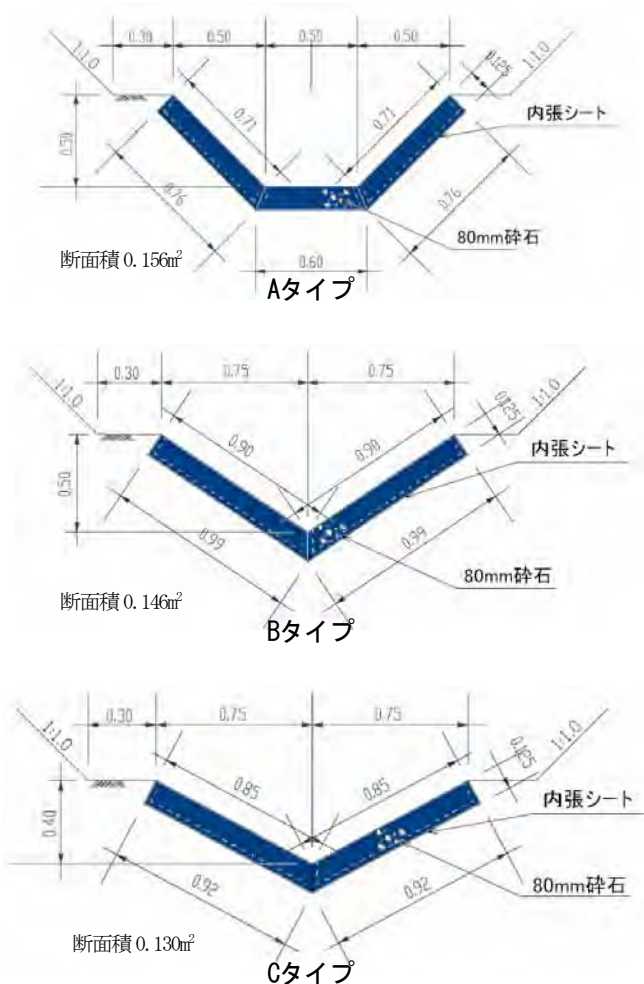
図-3 浸透側溝断面図(一般型)

丸瀬布、秋田、卯原内、田中では、図-3に示す形状の違う一般型3タイプを、それぞれ約20mづつ直列に設置(写真-1)した。いずれのタイプも、フレキシブル性のあ

る特殊フトンカゴを用い、浸透性のある80mm級の碎石を入れた。

Aタイプ、Bタイプ、Cタイプのそれぞれの浸透状況や変状及び雑草状況において、明確な差異は見られなかった。よって、最も材料コストの低いCタイプが経済的であると言える。

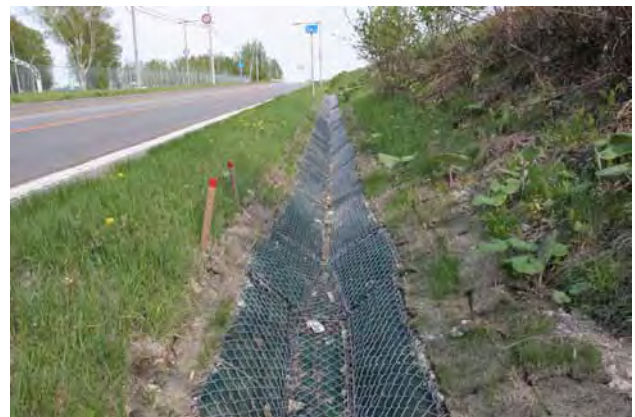
写真-1 浸透側溝 AタイプとBタイプの繋ぎ目部

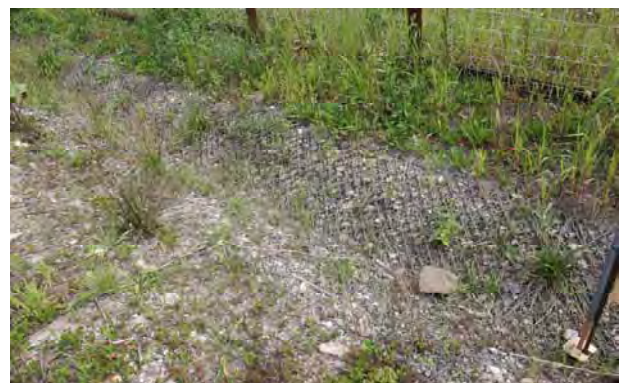
写真-2 丸瀬布

丸瀬布、卯原内、田中では、雨天日の翌日も乾いており、浸透状況は良好であると言える(写真-2)。

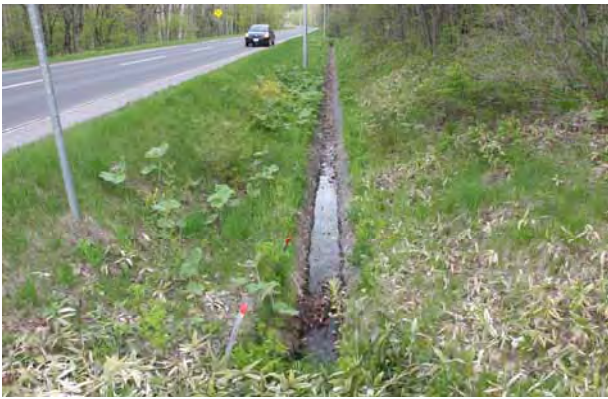
写真-3 秋田

秋田は、流末側に湿り気や水溜まりが確認されたが、次第に浸透して行くので、排水機能としては、問題はないと言える(写真-3)。

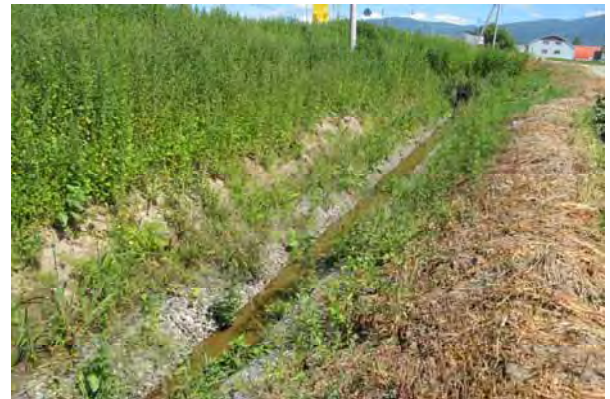
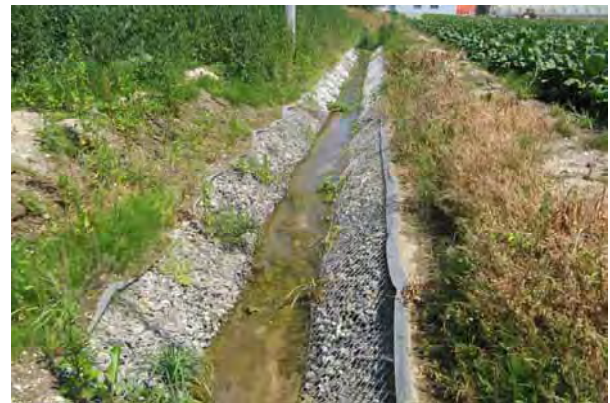
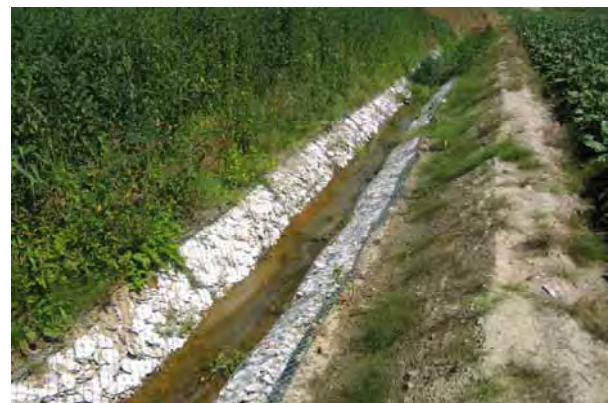
写真-4 朱円

朱円の防草型は、一般型に比べ、浸透側溝側面で雑草が繁茂していなかったため、防草シートやホタテの貝殻には、防草効果があると言える(写真-4)。

※上からA, A-1, A-2タイプ

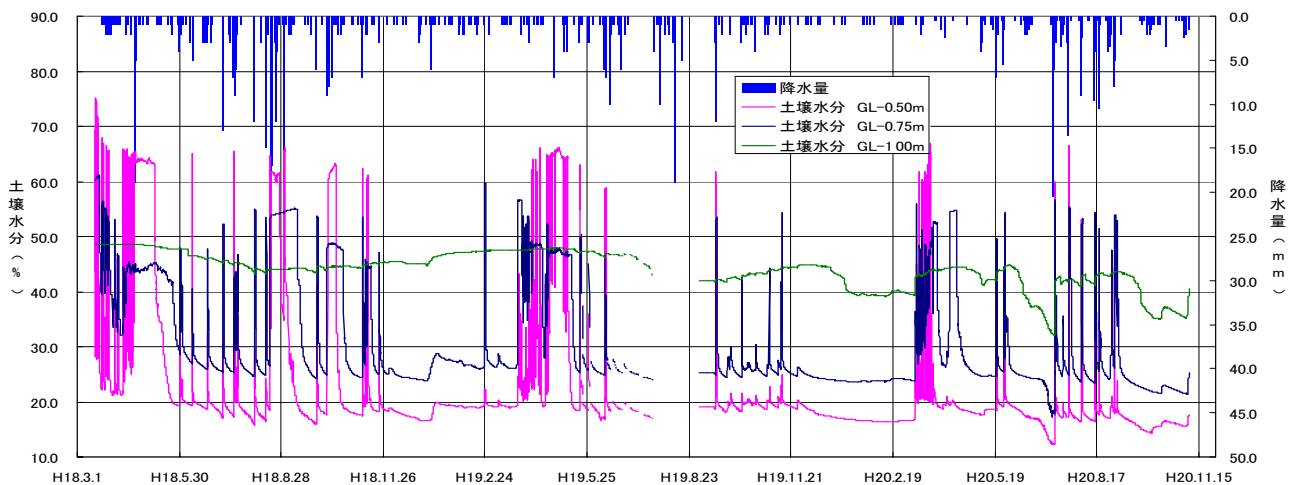
図-5 土壌水分と降雨量①(丸瀬布)

丸瀬布で測定した土壌水分と降雨量の関係を図-5に示す。また、降雨時の一部結果を図-6に、融雪時期の一部結果を図-7にそれぞれ示す。

これらの図から、平常時や冬期間は、どの深さでも変動が少なく、深さ方向に土壌水分が高くなる。一方、降雨時や融雪時期の土壌水分は、GL-50cmとGL-75cmで増加変動が激しく、GL-100cmの土壌水分を上回る。その変動振幅は、GL-75cmよりGL-50cmの方が大きいので、土壌水分の値は平常時の逆になる。

また、GL-100cmの土壌水分は降雨に影響することなく、ほぼ一定を保っているため、地下水位より低い状態と言える。一方、GL-50cmとGL-75cmの土壌水分は、降雨時には高く、平常時には低くなるので、GL-50cmとGL-75cmでは、確実に透水していることが言える。

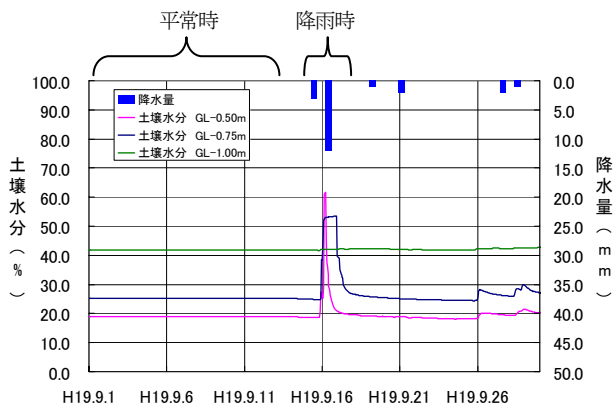
図-6 土壌水分と降雨量①(丸瀬布)

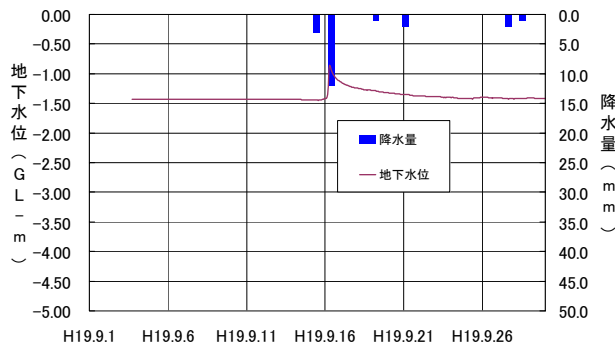
図-8 地下水位と降雨量(丸瀬布)

地下水位と降雨量、土壌水分の関係をそれぞれ図-8、9に示す。

図-8から地下水位は、降雨量があるときに上昇し、再びほぼ一定の水位に戻ることがわかる。融雪時期にも同じ挙動を示した。また、図-9から地下水位は、GL-50cmとGL-75cmの土壌水分と連動した挙動を示す。図-8、9は丸瀬布で測定した水位計測結果の一部であるが、秋田、卯原内でも同じ挙動を示した。この3箇所では、浸透側溝底面より下方で、地下水位が落ち着くことから、浸透状況は良好であると言える。

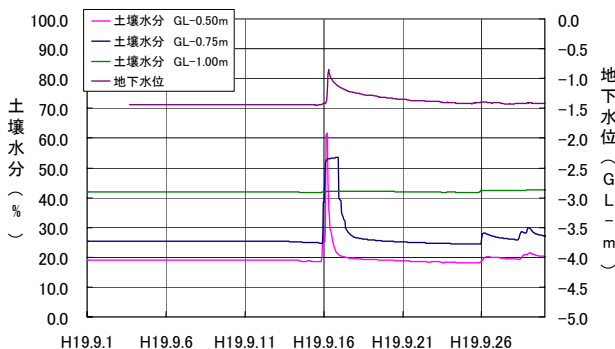
図-9 地下水位と土壌水分(丸瀬布)
