# ストックマネジメント技術高度化事業の 調査手法について — 剣和幹線用水路長大サイホンにおける 機能診断について —

旭川開発建設部 農業開発第2課 ○梶 雅之  
福山 正弘  
酒井 美樹

国営造成水利施設保全対策指導事業では、農業水利施設の機能診断を行っている。国営かんがい排水事業天塩川上流地区（昭和61年度完了）剣和幹線用水路のサイホン部の機能診断を行うにあたり、直接目視が困難なことから、これに代わる調査手法として、自走式カメラ及び水中テレビロボットを活用した調査を、ストックマネジメント技術高度化事業で実施した。本稿ではこれらの調査手法の特徴と課題について紹介するものである。

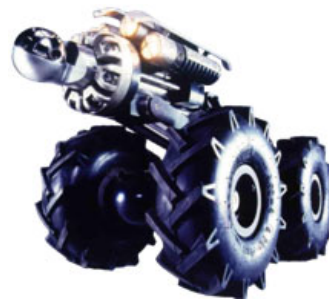
写真-2.1 自走ロボット

サイホンの特質を踏まえた結果、無人調査は近年開発されている口径800mm以上の大口径管路用、かつ防水構造の自走ロボット(写真-2.1参照)による調査とする。

自走ロボットによる調査では、基本的に管体のひび割れ、たるみ状況及び継手間隔、また、鋼製異形管にあつては塗装・腐食、錆状況といった直接目視と同様の調査項目を網羅することができる。

また自走ロボットにおいては、登坂・制動能力に懸念があることから、サイホン吞吐口部にポータブルウィンチを設置して、自走ロボットとワイヤロープで連結するなどの対策を講じることで調査は可能である。

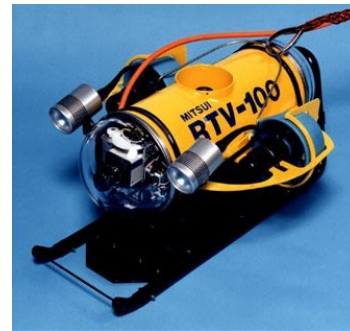
写真-2.2 水中ロボット

しかし、自走ロボットによる水中調査の実績は乏しく、最深部での堆泥(砂)が予測され、場合により自走不能となるなどの不確定要素があることから、残水有区間においては別途、テレビカメラを搭載した水中航行型ロボット(以下「水中ロボット」という、写真-2.2参照)による調査をあわせて実施する。

水中ロボットは、旧来より電力事業の取水路や放水路の内部点検、ダム貯水池内の設備点検に供されてきた。近年では下水道事業による管路内の点検にも使用されており、口径1000mm以上の管路内を自在に航行することができ、その搬出入も600mm以上のマンホールと本サイホンの土砂吐点検孔から可能なため、残水有区間の調査は可能であり、農業水利施設への活用も可能と考えられる。

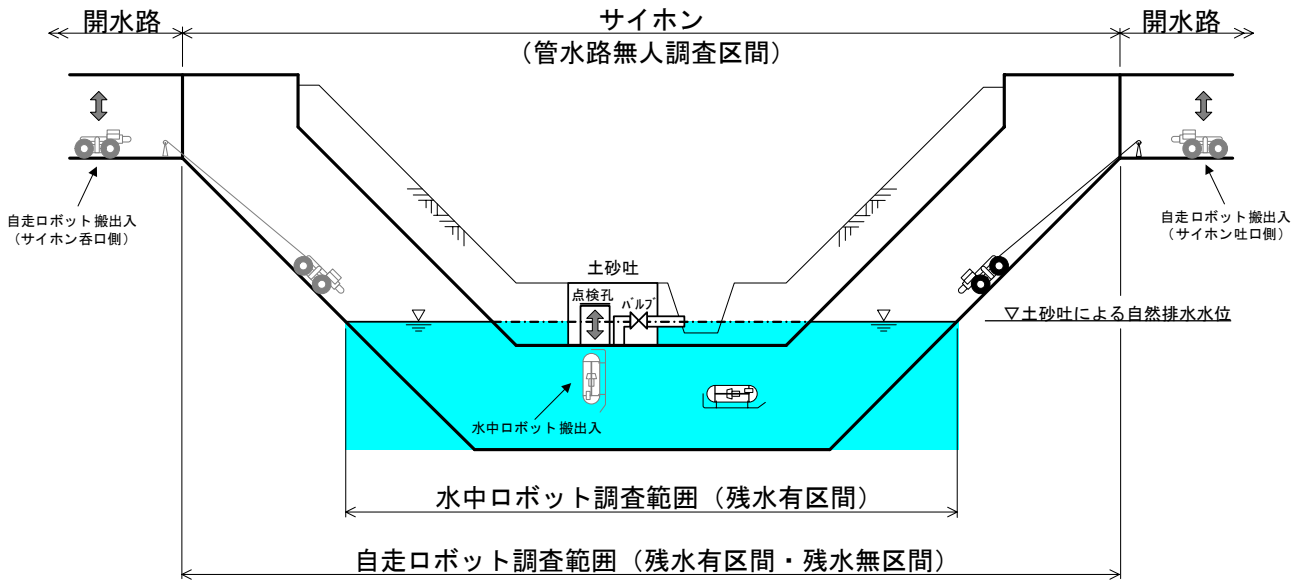
図-2.2 管水路無人調査の概念図

以上に基づく、本サイホン管路内の無人調査の概念図を図-2.2に示す。

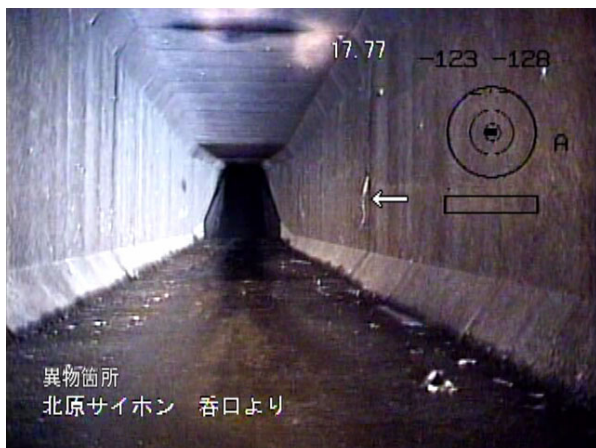
写真-3.1 自走ロボット残水無区間の調査状況 (Cサイホン内を直視した状況)

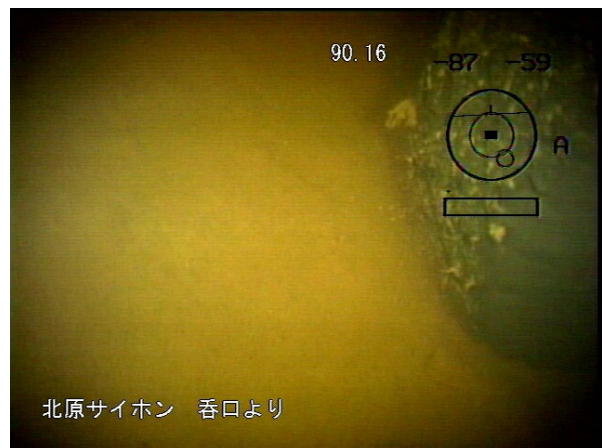
写真-3.2 自走ロボット残水有区間の管底部 (Cサイホン) の調査状況 (写真右上は自走ロボットのタイヤ)

水中ロボット調査で残水の濁り状況の変化はほとんどみられなかったが、自走ロボット調査での濁度は、タイヤ走行による堆泥の巻き上げにより4程度が10程度に上昇した。

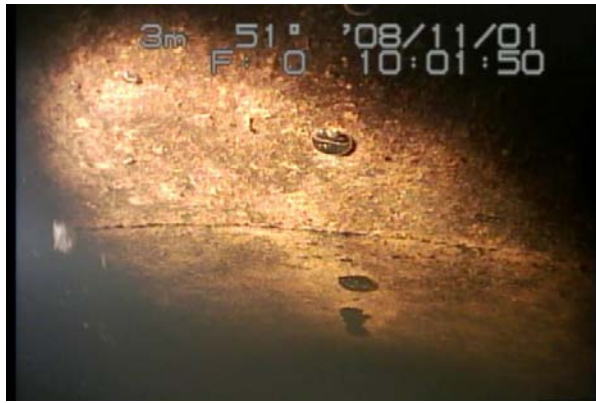
写真-3.3 水中ロボット管頂部の調査状況  
(Fサイホン)
