# すり抜け現象を対象とした 雪崩対策技術資料案の作成について

独立行政法人土木研究所 寒地土木研究所 雪氷チーム ○伊東 靖彦  
松下 拓樹  
松澤 勝

斜面積雪が雪崩予防柵面をすり抜けて道路に達する現象が発生して問題となっている。この対策として柵面にエキスパンドメタル等を張った雪崩予防柵の設置が行われているが、その設置における考え方を示した技術資料はまとめられていない。そこで、寒地土木研究所では、すり抜け現象のについて調査を行い、その発生機構と対策効果を明らかにした。本稿ではすり抜け現象に関する調査結果とともに、これらを取りまとめて作成する技術資料案について報告する。

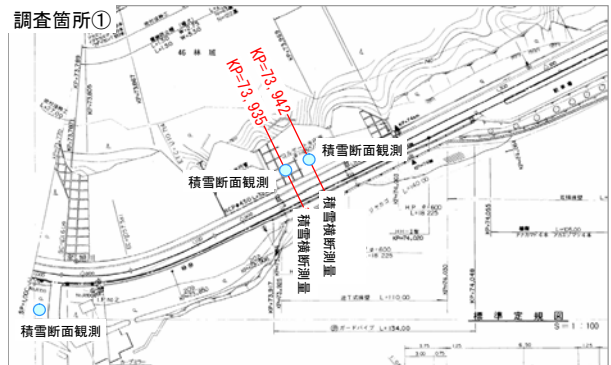
図5 調査箇所(樹脂ネット)

調査箇所は、雪崩柵にすり抜け対策が試行されている一般国道39号を対象とした。図5に対策工として樹脂ネットが取り付けられている箇所 (KP=73.9km付近) を示す。図6は鋼製のエキスパンドメタルが取り付けられている箇所 (KP=78.1km) である。対策品の仕様は後段の表1と同様である。

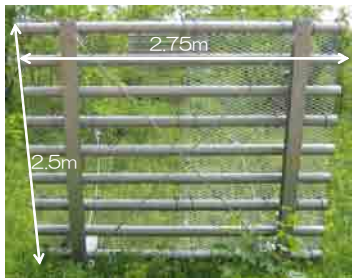
写真 2 エクスパンドパネルを取り付けた雪崩柵

すり抜け対策の有無による斜面積雪挙動の違いを把握するため、雪崩柵AとDに表 1 のエキスパンドパネル (XS62 (JIS規格G3351)) を取り付け、これを2月9日に樹脂ネット (25mm×22mm) に取り替えた。写真 2は、今回の実験で使用したエキスパンドパネルを取り付けた雪崩柵である。実験では、新雪の状態で自然に雪崩を発生させるため降雪が予測される前にブルーシート上の積雪を除去した。その後、動画記録から雪崩の発生とすり抜け現象の有無を確認し、実験期間中の発生回数を集計した。
