平成20年4月に釧根地区で発生した吹雪災害の 状況と課題について —浜中町茶内地区の事例について—

釧路開発建設部 根室道路事務所 維持課 ○亀山 崇
丹羽 敏和
道路第2課 瀧ヶ平正美

2008年3月31日から4月1日にかけて発達した低気圧は、国道の長時間の通行止めなど、釧根地域に大規模な被害をあたえた。本稿では釧路開発建設部管内の一般国道44号浜中町茶内地区周辺の気象状況、被災状況を検証しながら、現地の防雪対策の効果と課題について報告する。

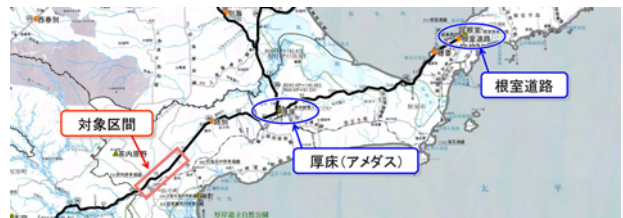
図-1 位置図

本報告での対象区間は図-1に示すとおりである。3月31日9時に関東南海上にあった低気圧は急速に発達しながら翌4月1日9時に釧路南東海上に到達した。関東南海上のときは二つの低気圧で、中心気圧は双方とも996hPaであった。それが釧路に到達したとき952hPaとなり、24時間で44hPa低下するという記録的な急発達であった。厚床（アメダス）の観測結果によると4月1日0時から18時にかけて積雪0cmが36cmに急変した。

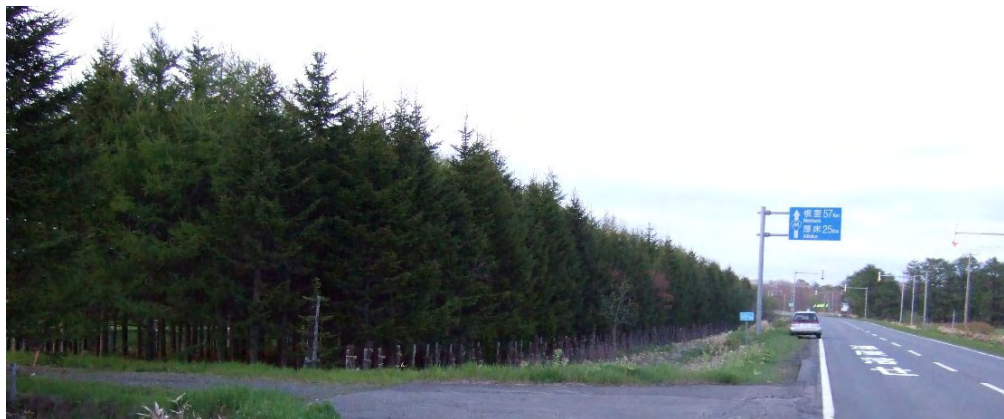
写-1 茶内防雪林全景

一般国道4号浜中町茶内の防雪林は平成元年から数年に亘って施工したものである。(写-1)

今回の暴風雪に対して地元の人の聞き取りを行った結果、防雪林の防雪効果を確認することが出来た。しかし、風上牧草地への取付道路開口部からの吹き込みにより車道部に吹きだまりが発生し、車両事故が発生する課題も生じた。この取り付け道路の向きは吹雪時の主風向である北西風を想定し、北向き(道路に対して60°)に設置していた。ただし、今回の暴風雪は設計想定に反し北風であったため、道路への吹きだまりを発生させる結果となった。

以上のように課題が明らかになったものの植栽後20年近く経過した防雪林は、植栽時の樹高3mのものが6mを越える立派な樹林帯となっている。

(1) 20年経過した防雪林の設計思想を確認することによって、目的通りの効果が現れていることと想定外の課題が明らかになった。

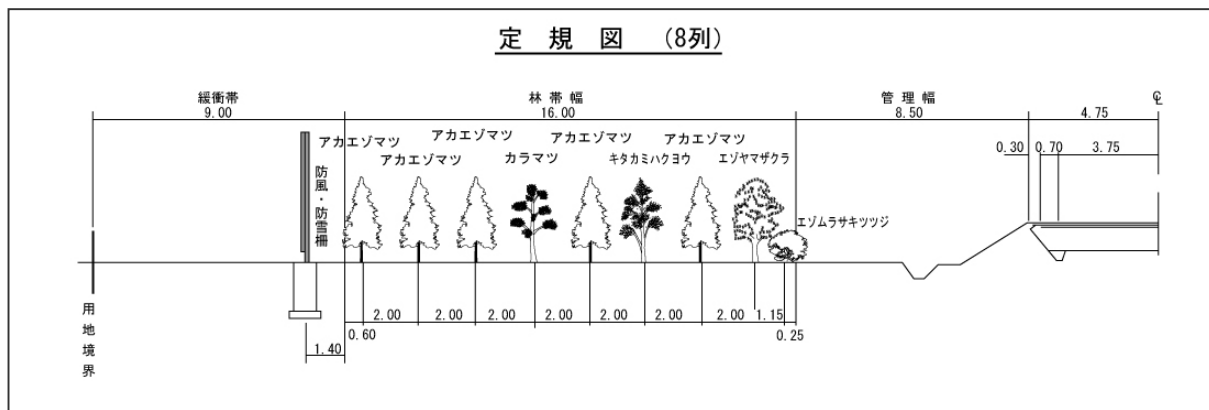
図－４ 茶内防雪林定規図

図-4より林帯幅16mに管理幅と緩衝帯が17.5mと設計されている。『道路吹雪対策マニュアル(案)防雪林編』の発行が平成2年3月であることを考えると景観に配慮した樹種配置など、当時としては先駆的な設計であった。

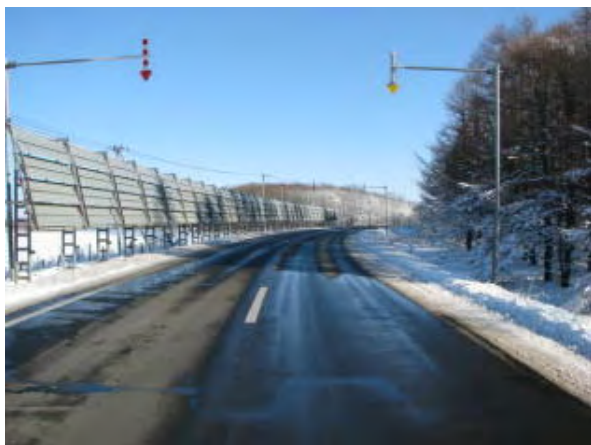
写－２ 吹き払い柵

一般国道4号浜中町においては、北西風を想定した吹き払い柵が多く設置されている。(写－2)4月の暴風雪のとき、これらの施設は一定の効果を得たものの、課題についても明らかになった。そのひとつは、防雪柵設置箇所への開口部からの吹き込みである。防雪柵は連続して設置するが、途中に取付道路が有る場合、写－3のよ

うにその部分を開けて設置することが多い。4月の暴風雪では開口部からの吹き込みにより雪害が生じていた。また、急激な降雪によって吹き払い柵下部間隙が閉塞し吹き払い効果が低下している状況も見られた。防雪柵については設置の目的と効果の確認が必要と考える。

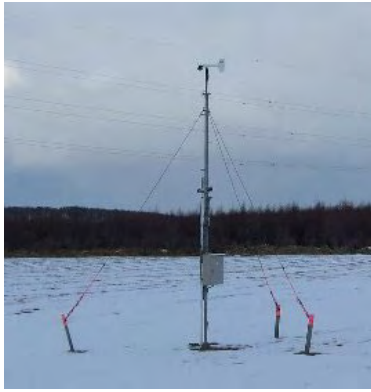
写－４ 気象観測装置

防雪林の検証で明らかになったように設計時の想定と異なる現象が発生していることから当該地域において気象観測を行っている。(写－4) 観測項目は気温、風速、風向、積雪量である。この観測結果によって4月の暴風雪が設計時に対する気象の変化であるか想定外の異常な現象であるか確認し、防雪対策強化に結びつけたいと考えている。

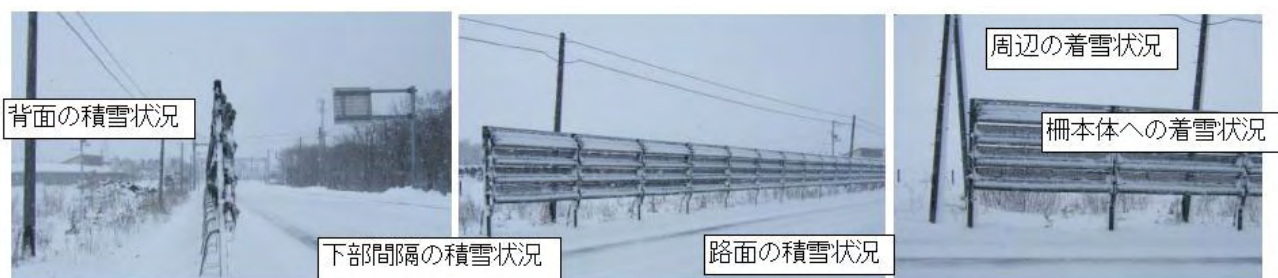
写－５ 状況写真

防雪柵設置後については、対策完了ということで効果検証は行っていなかった。今回の事象では設置後の柵周囲の樹木の伸長など状況の変化も含め、柵本体への着雪、柵周囲の堆雪状況、吹き払い効果の範囲、適切な下部間隔についてチェックシートを作成し観測する。（写－５）

(3) 防雪柵設置後は対策済みという意識であったが、目的通りの効果が現れているか否か確認することの重要性が明らかになった。
