千代田新水路の管理について

帯広開発建設部 帯広河川事務所 ○小川 長宏
東海 秀義
春日 慶一

本報告では治水を中心としつつ、関連事業と連携した千代田新水路の管理上の課題と管理の実際について報告を行う。

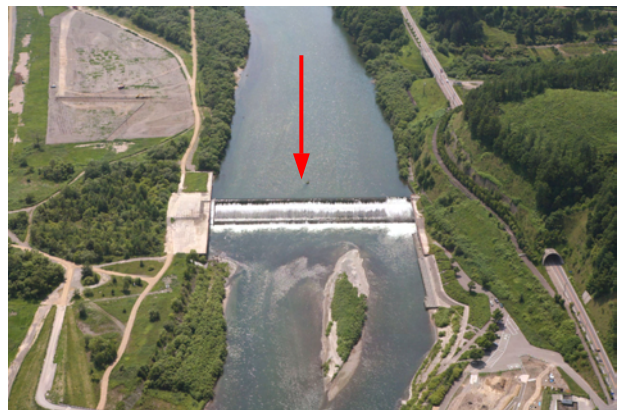
写真-1 千代田堰堤の外観

千代田堰堤では、上述の河道災害・堰本体の災害が頻発し、数度の災害復旧工事が行なわれ、現在の姿に至っている。現在の千代田堰堤の外観を写真-1に示す。
