増毛港プレジャーボートスポットに おける技術報告 —既設鋼管杭を活用したジャケット工法について—

留萌開発建設部 留萌港湾事務所 ○山口 圭太
鈴木 一行
前田 宗文

キーワード：栈橋、凍結融解、ジャケット

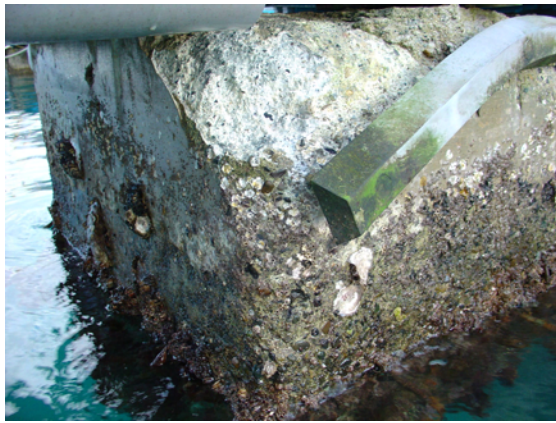
目としては、深さ数mm程度のスケーリングである。写真-1のようにコンクリート表面のみが薄片状に剥離している状況がわかる。2つ目は、鉄筋かぶり厚内に収まる程度の欠損であり、写真-2の様に深さ数cmにおよぶ表面剥離や欠損が見られる。3つ目としては、写真-3のようにかぶり厚以上の表面剥離や欠損により鉄筋の露出がみられる状態である。このような劣化の要因としては凍結融解作用によるものと考えられるが本件の場合わずか10年程度で劣化が発生、進行しており、劣化速度が他の施設と比べ速いことが特徴である。この原因としては、船舶の入出港時の航跡波により係船しているボートが繰り返し枕梁コンクリートに接触することや枕梁の位置が干満帯であること、構造物としては小型であるため、温度変化を受けやすいこと、当時の新材料であった水中コンクリートを用いた小規模構造物であったため施工管理が難しかったことなどが考えられる。

写真-2 劣化度III

図-2「工法選定フロー」に基づき劣化度 I 及び II については、耐凍害性が著しく低下しており『全撤去+全新設』となる。また劣化度 III 及び IV についても損傷が激しいだけではなく耐塩害性に乏しいことから『全撤去+全新設』とする。

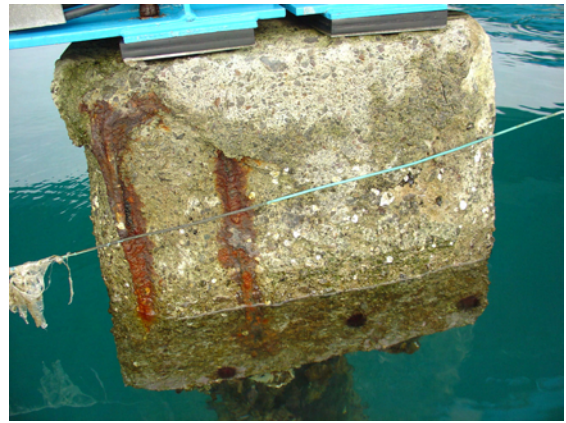
写真-3 劣化度IV

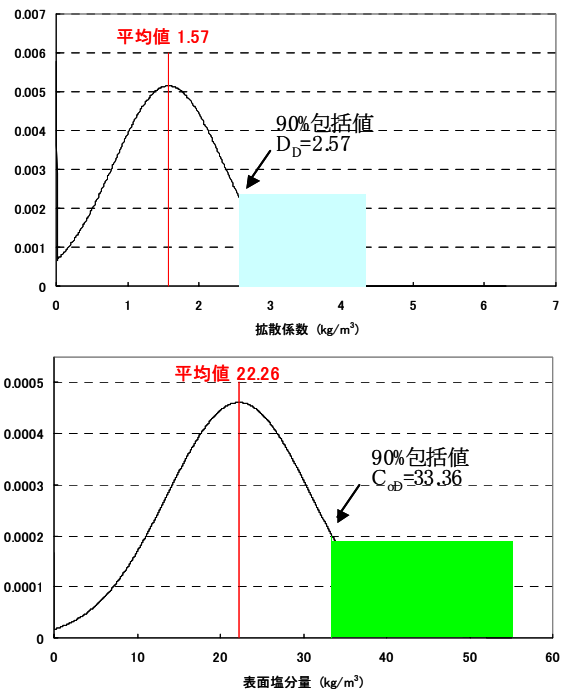
グラフを作成するにあたり、各劣化度毎の設計値を設定し劣化度毎で評価を行う。一例として、劣化度 I をあげる。表-2 に式-1 より算出した拡散係数 (D_0) 及び表面塩分量 (C_0) を示す。各劣化度毎の設計値については、それぞればらつきを考慮するべく、推定された分布の 90% を包括する値とした。図-4 に拡散係数及び表面塩分量の推定された分布を示す。この分布のうち 90% 包括値を設計値とし、劣化度 I の場合設計拡散係数 (D_D) 及び表面塩分量 (C_{0D}) の設計値は、 $D_D = 2.57 \times 10^{-8} \text{cm}^2/\text{s}$ 、 $C_{0D} = 33.36 \text{kg}/\text{m}^3$ となる。表-3 にそれぞれにおける設計値を示す。図-5 はコンクリート表面からの深度と塩化物イオン濃度の関係を示したものである。劣化度が大きいほど鉄筋位置での塩分含有量も増加する傾向にある。

図-4 拡散係数及び表面塩分量の設計値

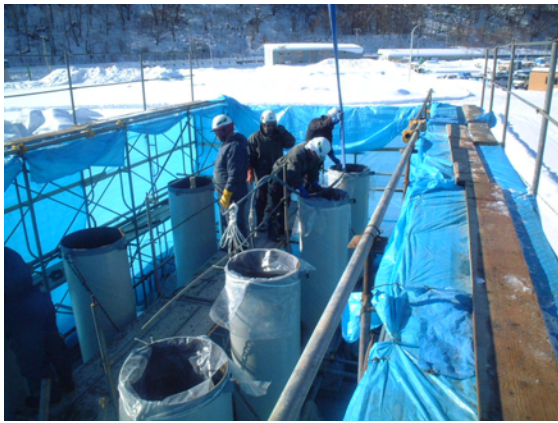
写真-4 中詰コンクリート打設

今回設置した鋼製枕梁は、鋼管および鋼板により製作するが、品質管理の面から工場製作とし、重防食まで行い現場に搬入することとした。現場で搬入した枕梁のうち主栈橋に用いる枕梁は、設計荷重の関係から中詰コンクリートを施工する必要があるため、写真-4に示すように現場に逆置きし所定の高さまで打設を行った。

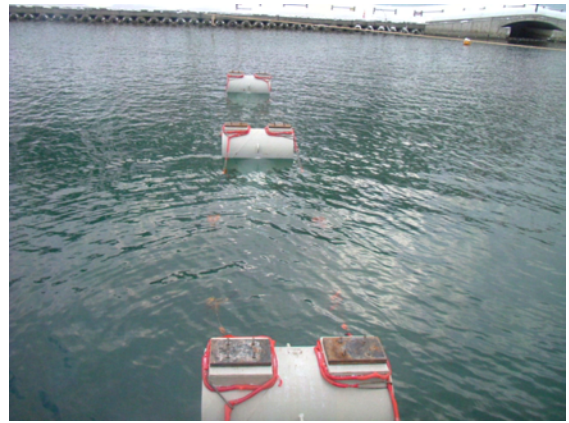
写真-5 枕梁仮置状況

鋼製枕梁の据付は海上クレーンにより行い、その後グラウト注入により既設鋼管杭と連結させた。枕梁の内部にはストッパーが付いており、まず、写真-5に示したように枕梁を既設鋼管杭にチェーンブロック等で仮設置

し、グラウトが漏れいしないよう鋼製の底枠を設置し、既設上部鋼製桁を仮設置し、その後グラウトにより連結させた。グラウトは既設鋼管杭との連結を目的としているため「核点式ストラットマニュアル」を参考し配合を決定した。

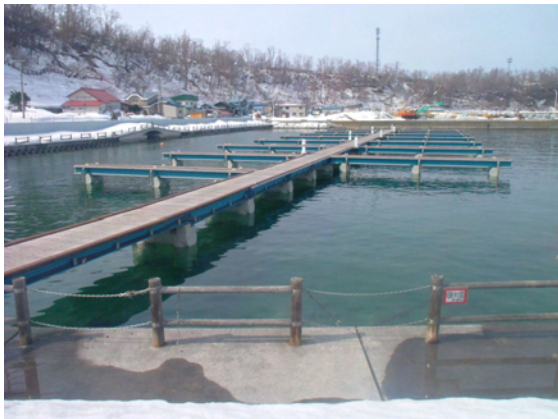
写真-6 完成状況

写真-6が完成形であり、防舷材については、先述したとおり縦付けする必要があり写真-7のように設置している。

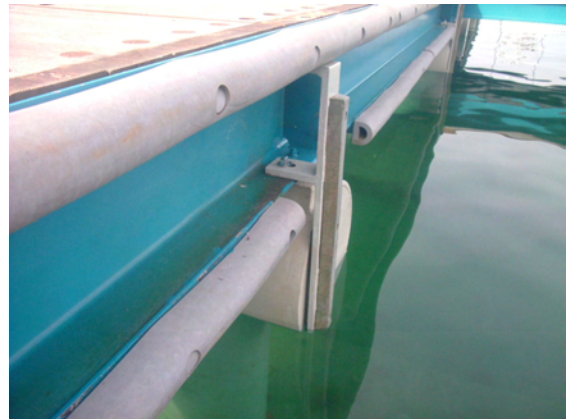
写真-7 防舷材設置状況

航跡波による利用船舶と基礎コンクリートの接触については、これまで横付けした防舷材を鋼製の架台を用いて縦付けとすることで対応した。
