浄化型排水路の整備による水質浄化機能の検証 について（第1報）

釧路開発建設部 根室中部農業開発事業所 ○町田 美佳
羽生 哲也
平田 和彦

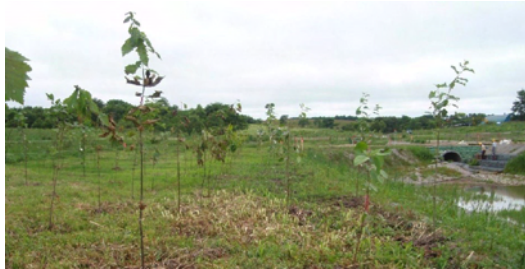
写真-1 土砂緩止林植栽状況

土砂緩止林は、農用地や原野から排水路への土砂等の流入抑制と併せて、法崩れを防ぎ排水路の機能保全を図るとともに、排水路へ流入する水質汚濁物質を捕捉・吸

収するために、排水路の両岸に設置する附帯施設である(写真-1)。林帯幅は地形条件等により10~25mとしている。植栽樹種は自然環境への配慮から、周辺地域に自生するヤチダモ、ハンノキ、ドロノキ、ミズナラ等を植栽することとしている。

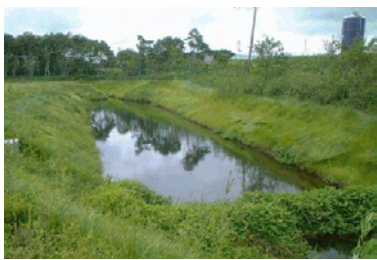
写真-2 排水調整池 (写真は先行地区の事例)

排水調整池は、排水路上流域の農用地や原野等から排水路への土砂流入を抑制し、排水路の機能保全を図るとともに、窒素・リン等の水質汚濁物質の沈殿を図り、水質浄化を行う幅広水路状の堆砂池である(写真-2)。施設規模は上流域から流入する1年分の土砂量から決定する。

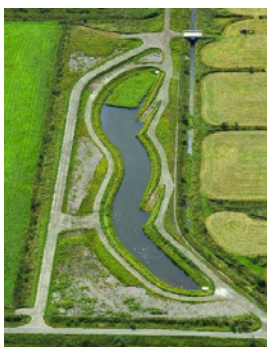
写真-3 遊水池 (写真は先行地区の事例)

遊水池は、幹線排水路の下流部に設置し、排水路に流入した土砂等の最終的な除去を図る施設である(写真-3)。遊水池の構造は、土砂の沈降除去を行う堆砂域と水生植物により水質汚濁物質の捕捉・吸収を行う植生域で構成される。

堆砂域の施設規模は、排水路流域から流入する1年分の土砂量から決定する。

植生域には、窒素・リン等の水質汚濁物質の吸収を目的にヨシ等を植栽する。
