コンクリート構造物のスケーリングにおける劣化度評価について

—コンクリート壁式防護柵のスケーリング調査—

(独) 土木研究所寒地土木研究所 耐寒材料チーム ○内藤 勲
田口 史雄
林田 宏

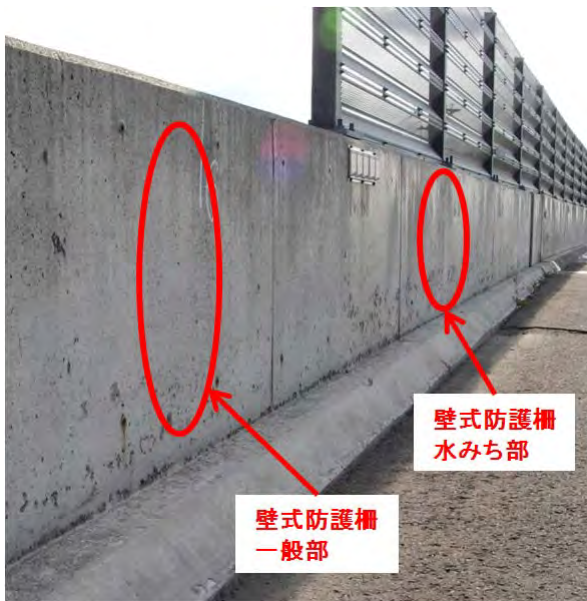
写真-1 調査位置

北海道の国道は、冬期路面管理のため、ほぼ全ての路線で塩化物系の凍結防止剤が散布されている。特に高規格道路や一般道の橋梁部等では、路面が凍結し易いことからレベルの高い路面管理が必要であり、凍結防止対策が頻繁になされている。しかしながら、これらの凍結防止剤を含む融雪水等が接するコンクリート構造物は、凍害と塩害の複合劣化を生じていることが多く、供用から比較的年数が経っていない構造物においてもコンクリート表面にスケーリング劣化等が起きている。以上のことから本調査では、供用年数が比較的短い高規格道路橋のコンクリート壁式防護柵を調査対象とした。調査位置は、写真-1に示すように壁式防護柵の道路側両側面とし、壁式防護柵単独の「一般部」と防護柵上部の鋼製落下防止柵の支柱から融雪水が流れる「水みち部」について比較を行った。調査橋梁は、日高地域3橋、上川地域3橋の計6橋とした。表-2に調査橋梁の検討した要因について示す。

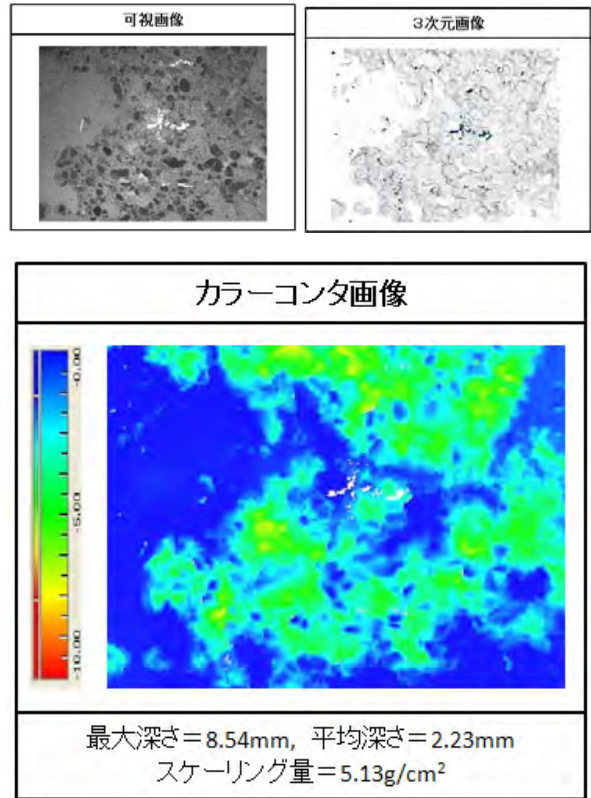
写真-3 スケーリング画像解析図

スケーリング調査は、3次元スキャナーを用いた画像解析からスケーリング深さを算定する方法で行った。写真-2に、使用した機器とスキャニング概要図を示す。画像解析は、スキャニングから得られた可視画像データを3次元画像データに変換し、更に3次元画像データ解析を行って数値化することにより、最大スケーリング深さ、平均スケーリング深さおよびスケーリング量を求めた。写真-3に、スキャニングで得られた可視画像、変換した3次元画像および解析・数値化したカラーコンタ画像の例を示す。

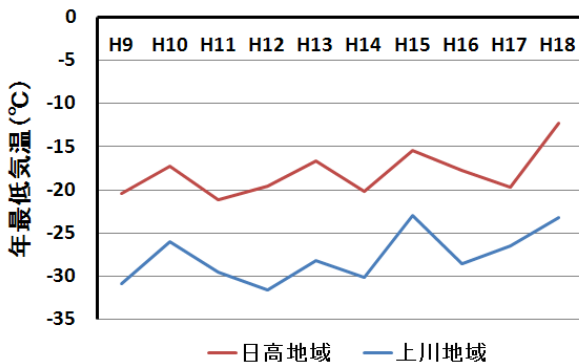
図-2 10年間の年最低気温

図-2～3に、10年間の年最低気温および年平均最低気温を示す。凍害危険度4～5の地域である上川地域は、年最低気温の平均が-27.6℃で、年平均最低気温も-15℃を下回る。それに比べ日高地域では、年最低気温の平均は-18℃であり、年平均最低気温は-10℃程度であった。地域条件による過酷さを表す指標値として、濱らは地域係数 T を提案している²⁾。地域係数は、最低温度 t_{amin} (℃)、凍結持続日数 D_f (日) および凍結持続日数を含めた凍結融解の開始日から終了日までの総日数 D_w (日) の3変数によって式(1)で表される。

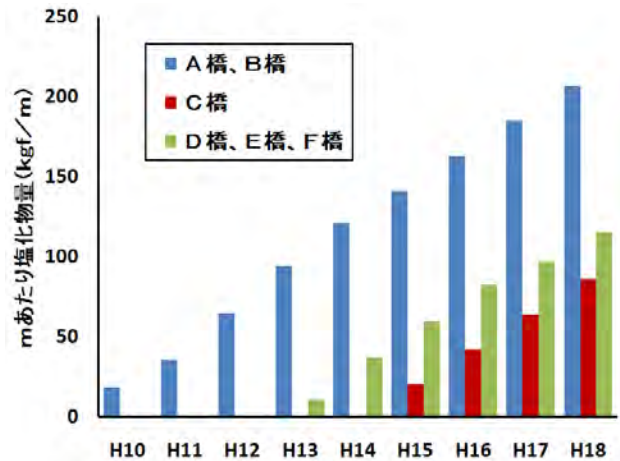
図-6 mあたり累計塩化物量

図-6に、各橋におけるmあたり累計塩化物量を示す。A橋、B橋は、C橋は、供用当初から凍結防止剤による塩化物の影響を受けているが、D橋、E橋、F橋は、供用後4年経ってから塩化物の影響を受けている。これらのことから、日高地域の各橋は供用当初から凍害と塩害の複合劣化作用を受けており、一方、上川地域の各橋は供用当初は凍害劣化作用、途中から複合劣化作用を受けていると言える。

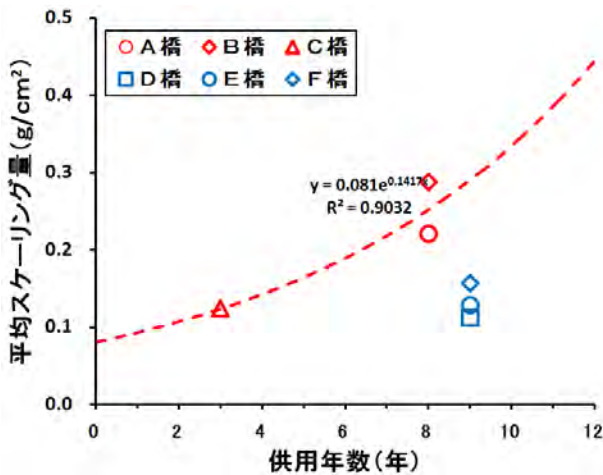
図-7 スケーリング量と供用年数

表-7に、各橋における劣化要因の年平均値と累計値を示す。また、図-7に、各橋ごとの平均スケーリング量と供用年数との関係を示す。日高地域の各橋は、供用年数の経過に伴いスケーリング量が増加している。これらの各橋は同一環境下であることから、スケーリング量の増加率は供用年数と相関があると言える。A、B橋と上川地域のD、E、F橋の供用年数はほぼ同じであるが、スケーリング量はA橋、B橋の方が多い。これは、累計塩化物量が多いA橋、B橋の方が、塩害・凍害の複合劣化を多く受けたためと考えられる。一方、供用年数の短いC橋と年数の長いD、E、F橋のスケーリング量はほぼ同程度の値であった。これは、D、E、F橋の累計塩化物量はC橋よりも多いが大きな差ではないこと、凍結融解日数の年平均日数がC橋の方が多いこと、およびC

橋は供用当初から複合劣化を受けていることなどの原因からC橋の方が劣化速度が速いためと考えられる。
