蛇紋岩地山におけるトンネル施工について

— 一般国道275号 深川市 幌加内トンネルにおける 蛇紋岩地山の変位挙動と対応について（事例報告） —

札幌開発建設部 深川道路事務所
同 上
同 上

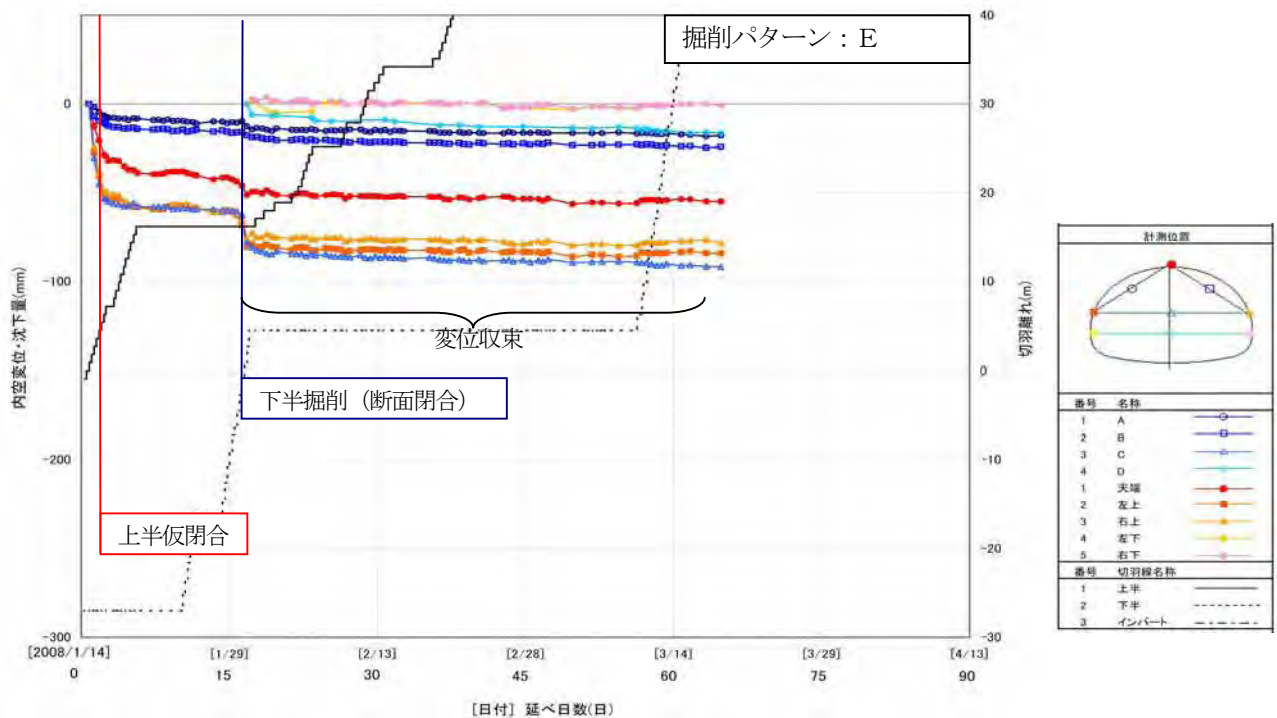
図-5 内空変位計測結果 (P=138, 582)

図-5はA計測変位の一例である。上半掘削から上半仮閉合までと下半掘削時に大きく動き、掘削を休止すると変位も止まる傾向にある。

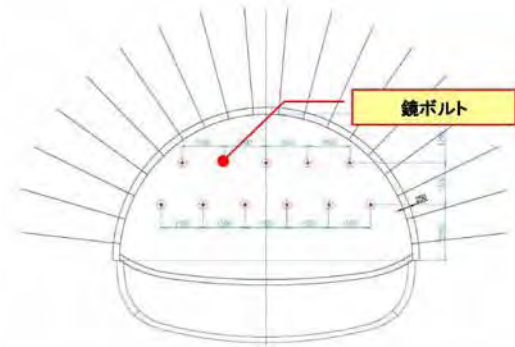
図-9 長尺鏡ボルト概要図

塊状蛇紋岩と葉片状蛇紋岩との境界や滑石脈に沿った湧水等により容易に剥離、崩壊する性状を有していることから、長尺鏡ボルト(図-9)および小口径長尺先受け工(図-10)を行い、切羽の安定性を確保しながら掘進した。

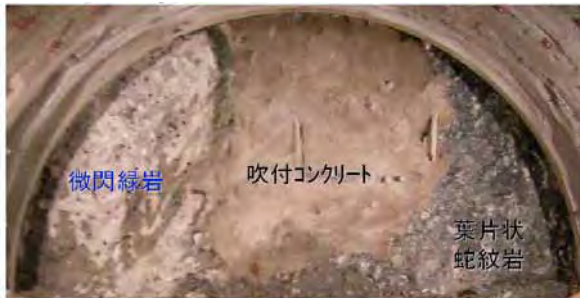
写-2 微閃緑岩出現状況写真
(P=138, 600 起点坑口から約 550m 付近)

トンネル中央部（土被り110m程度）の位置で切羽および切羽左側で微閃緑岩が出現した（写-2）。

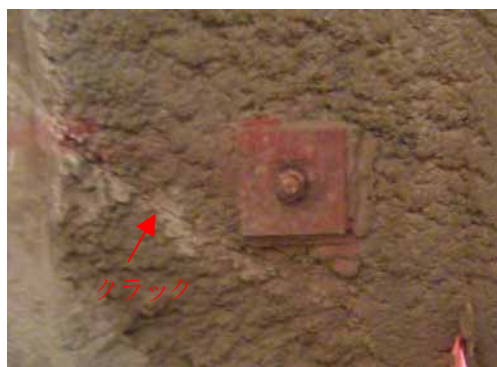
写-3 吹付コンクリートクラック状況写真

微閃緑岩は硬質であるため、変位が右側（葉片状蛇紋岩）部分に集中し、施工が完了していた吹付けコンクリート面にクラックが発生したため（写-3）、増しロックボルト（図-11）を施工した。この結果、その後大きな変位やクラック発生等もなく掘進することができた。
