# 一般国道12号旭川新道と旭川トンネルについて —旭川新道の全線4車線供用にあって—

旭川開発建設部 旭川道路事務所 第2工事課 ○館山 孝利  
和田 芳明  
室蘭開発建設部 浦河道路事務所 工務課 平森 誠

キーワード：NATM工法、AGF工法、地表面沈下対策

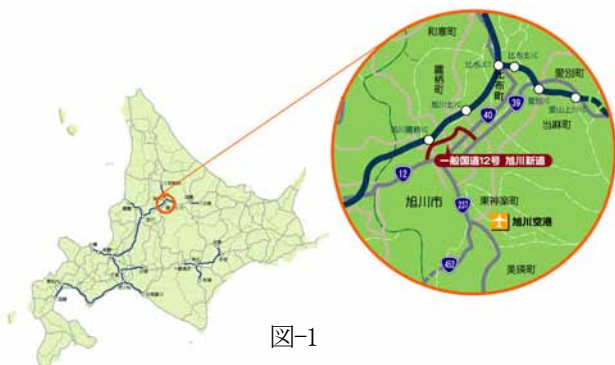
図-1

旭川トンネルは、北海道旭川市の西端の丘陵地帯に位置し、一般国道12号から「旭川新道」へ入る札幌側の分岐点に位置するセパレートトンネルである。本来セパレートであるが、下り線トンネルは昭和62年(1987)から対面通行で供用している。

並行して新設するもので、旭川市中心部へ向かう 4 車線の国道 12 号の直下を土被り約 5~7m、約 30° で交差(L=90m)し、さらにその先に広がる住宅街(L=300m)を土被り 15~30mで通過するものである。

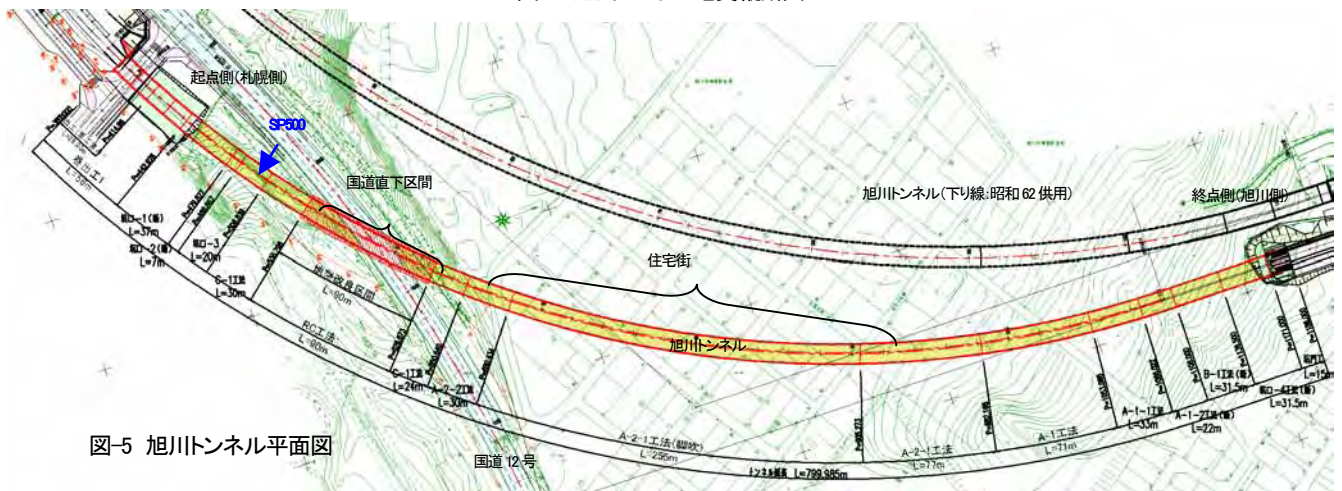
図-5 旭川トンネル平面図

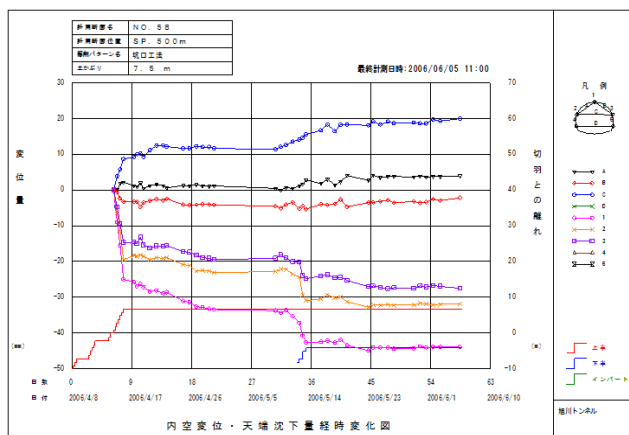
図-6 地表面沈下および坑内変位グラフ

掘削の結果、上記補助工法を追加したにも関わらず、地表面沈下は国道の目標値超過が見られたため、掘削を一時中断した。その変位グラフの一例(SP=500)を図-6に示す。

この変位計測結果をもとに数値解析により地山物性値の見直しを行い、国道直下の地表面では、さらに大きな沈下量が予測されたため、平成 18 年 4 月(2006)、一旦トンネル掘削を 64m (SP=507)の地点で中断、沈下抑制のため下半支保による全周閉合を行い、国道直下の検討を行なった。検討に際しては、北海道トンネル研究委員会のメンバーから貴重な御意見・御助言を頂いた。

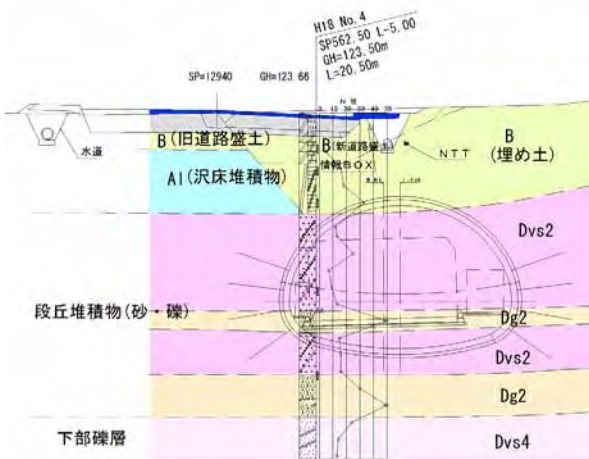
図-9 国道交差部の地質横断面図

その結果、国道交差部は地表から約4~5mは盛土と沢床堆積物で構成されており、トンネル掘削断面内に達することがわかった(図-9参照)。

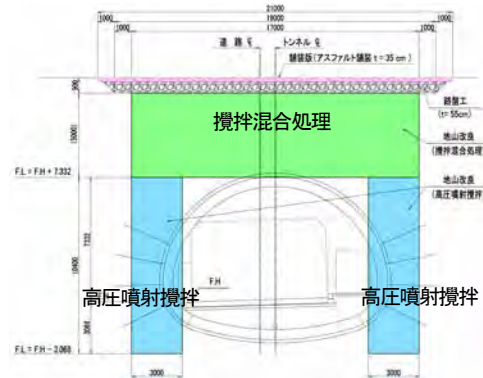
図-10 地山改良工横断面図

- a) トンネル両側にφ=3.0mの杭状改良体を造成する高圧噴射攪伴工法
- b) トンネル上部の地山を改良材と直接攪伴混合する攪伴混合処理工法

形状は、図-10のようにトンネルをそれぞれの改良体で門形に覆うようなものとした。

図-10の対策工について、数値解析により国道の沈下抑制効果を予測した。当初設計パターンは補助工法としてAGFのみであり、脚部の支持力が得られないため、106mmの大きな地表面沈下を生じるものであった。一方の変更パターンは改良前の地山を高圧噴射攪拌工法+攪拌混合処理工法により、地表面沈下を24mmに抑制できる結果となった(図-12)。

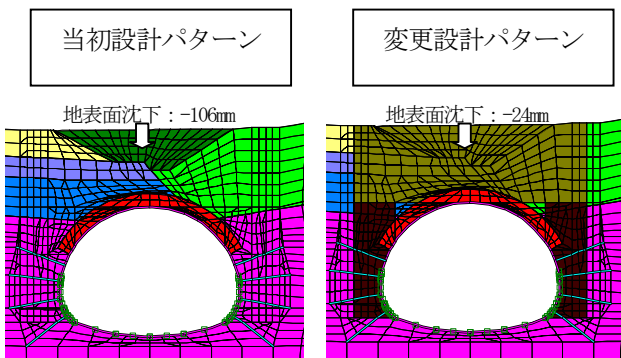
図-12 解析断面図

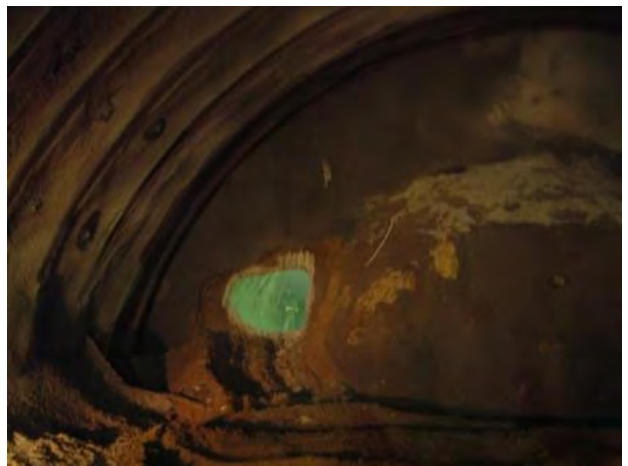
写真-2 貫通状況 終点側から起点側(札幌方面)を撮影

結果として懸念された地表面沈下は無く、平成19年10月(2007)に貫通した(写真-2)。

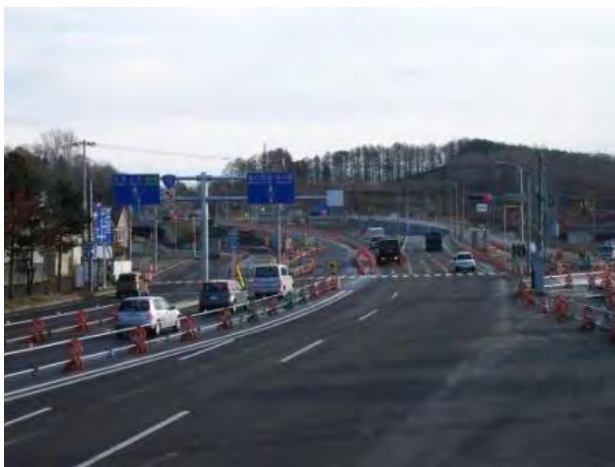
写真-3 全線4車線供用した直後  
(台場地区：札幌方面から旭川方面を撮影)

平成20年度(2008)の施工は、旭川トンネル(上り線)内の舗装、台場地区および忠和地区の交差点改良、道路付属施設の整備を進めた。特に台場地区の交差点は、新たに完成した上り線トンネルの合流に伴い、旭川中心部へ向かう国道12号がこれまでの2車線を1車線とし、主交通である「旭川新道」を2車線とする形状へ変化した(写真-3)。
