# 海岸道路を対象とした防波フェンスの被災事例とその再現実験について

(独)寒地土木研究所 寒冷沿岸域チーム ○上久保勝美  
菅原 健司  
山本 泰司

2006年10月の低気圧により、消波護岸に設置されていた防波フェンスの被災事例を分析した。当該低気圧がもたらした高波と異常潮位によって、消波ブロックが不完全となっている箇所において衝撃的な波圧が作用して防波フェンスが被災した。再現実験の結果、静的な荷重による防波フェンスの破壊限界値の約3.3倍に相当する波圧では防波フェンスの損傷はなく、約4.0倍に相当する波圧が作用した箇所において、防波フェンスの損傷による被災が生じたことが明らかになった。

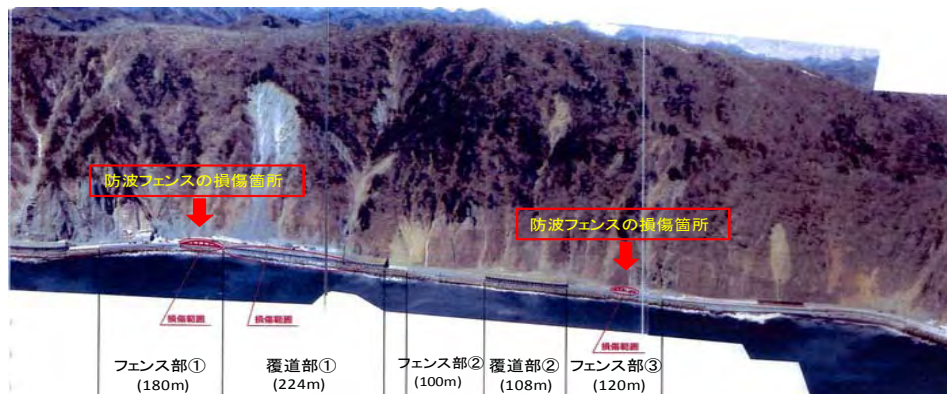
写真-1 被災場所におけるフェンスの損傷箇所

現地の覆道海側開口部にはポリカーボネードパネルおよびアラミドパネル板が設置されており、覆道部以外には有孔型折曲鋼板を用いた自立型防波フェンスが施工されていた。被災場所における損傷範囲を写真-1に示す。覆道部①は防波板の損傷、

フェンス部①およびフェンス部③は自立型防波フェンスの損傷が生じている。写真-2は自立型防波フェンスが陸側にたわんでいる状況である。フェンス部①およびフェンス部③では、被災した箇所と被災していない箇所がある。被災した護岸形状は、フェンス部①およびフェンス部③ともに、消波ブロックの天端幅は2個並び程度で天端高さは、被災が発生したと考えられる有義波高  $H_{1/3}$  の約  $0.6H_{1/3}$  程度であり、消波ブロックの法面勾配が 1:1 である。被災していない護岸形状は、消波ブロックの天端幅が 3個並び程度で天端高さは約  $0.6H_{1/3}$ 、消波ブロックの法面勾配が 1:2 である。フェンス部②については、防波フェンスの損傷はないが、消波ブロックの天端高さは水面付近まで沈下しており、法面勾配は 1:2 である。また、覆道部においては、消波ブロックが被覆されていない護岸形状であった。本研究では、防波フェンスが設置されている護岸に着目して検討を行う。

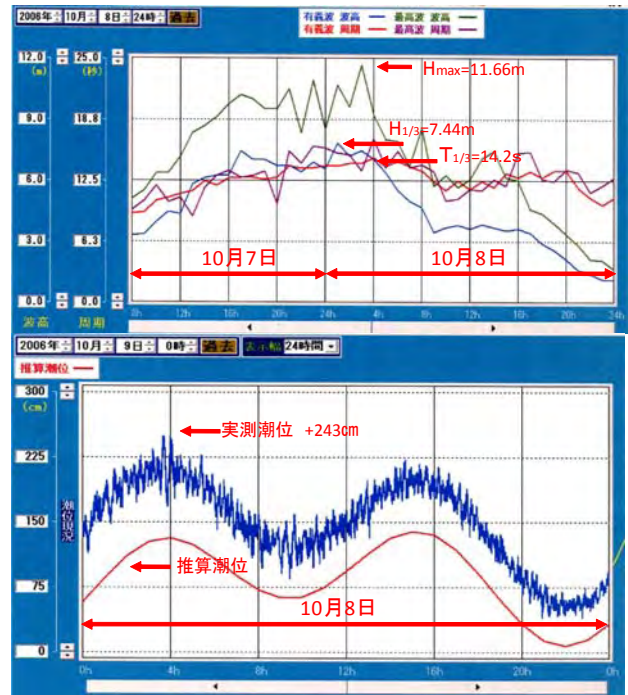
図-1 被災時の海象条件

図-1は、被災発生当時、被災箇所から約 60 km 北に位置する大津漁港沖の波浪観測地点（水深 22 m）における 2006 年 10 月 7 日 0 時～10 月 8 日 0 時までの波高、周期および潮位の時間変化を示している。10 月 8 日 3 時に最高波高  $H_{max}=11.66m$ 、有義波高  $H_{1/3}=7.44m$ 、有義波周期  $T_{1/3}=14.2 s$ 、潮位は十勝港において最高潮位 D.L.+1.54m が観測された。実験に用いる波浪条件は、この観測結果を参考にして決定した。

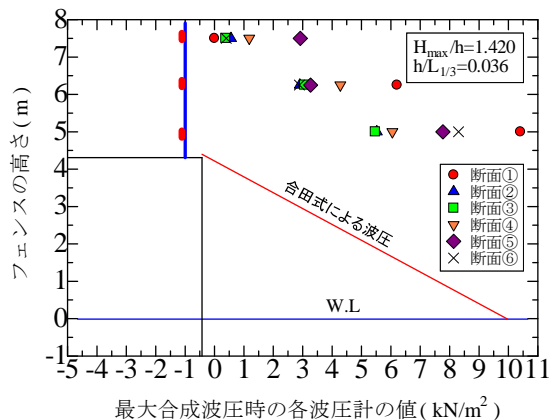
図-6 フェンス部の波圧分布

次に防波フェンスに作用する波圧分布について示す。防波フェンスに作用する波圧を求める手法としては、合田式による波圧算定法が一般に用いられている。また、上久保ら<sup>5)</sup>は消波工と本体工の天端高さが異なる条件での直立部に作用する波圧算定法を提案している。しかしながら、上久保ら<sup>5)</sup>による提案は、 $H_{max}/h$ が約0.8の条件における算定法であるため、本施設的设计波に相当する $H_{max}/h=1.420$ の条件では波圧特性が異なる。図-6は、被災が発生したと考えられる $H_{max}/h=1.420$ の条件において、フェンス部の最大合成波圧時の波圧分布を示したものである。実線は、被災が発生したと考えられる護岸前面での $H_{max}$ を用いた合田式による波圧分布を示している。港湾施設の技術上の基準・同解説<sup>6)</sup>では、水深が換算沖波波高の0.5倍程度以下の地点に合田式を適用する場合、計算に用いる波長、波高ともに換算沖波波高の0.5倍の水深における値とすることが望ましいと記述されているが、本報告では、護岸前面の $H_{max}$ を用いた計算値と実験値との比較を行った。防波フェンスへの作用波圧は合田式による波圧作用高さよりも高い位置に波圧が作用しているこ

とがわかる。断面によっては、フェンス下端部においても約10kN/m<sup>2</sup>の波圧が作用しており、合田式による静水面における波圧相当がフェンス下端部に作用している。
