PC鋼棒による仮受工法の実証実験について —官庁建物の中間階免震レトロフィットの事例報告—

北海道開発局営繕部 建築課 ○上松 謙太
森 喜人

札幌開発総合庁舎（昭和40年竣工）は現在、地下1階柱頭部分に免震装置を設置し、既存建物
を免震化する、免震レトロフィットと呼ばれる耐震改修工事を施工中である。施工プロセスに
おいて、建物の柱軸力を仮受支柱で受替える必要があり、本工事では、補強した柱頭部をPC鋼
棒で水平方向に締め付けることで、柱軸力を仮受支柱に伝達する工法としている。

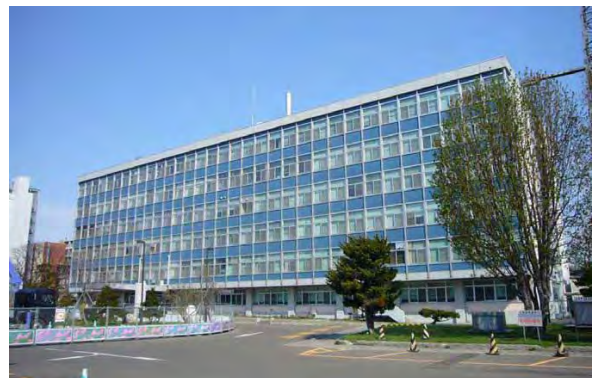
図-1.1 札幌開発総合庁舎全景

今回報告する札幌開発総合庁舎（図-1.1）は、1階から6階までに執務空間がある庁舎であり、防災拠点施設として庁舎機能を継続的に維持するとともに、改修中及び改修後の執務への影響を極力小さくするために、改修範囲を限定できる免震工法の採用に至った。

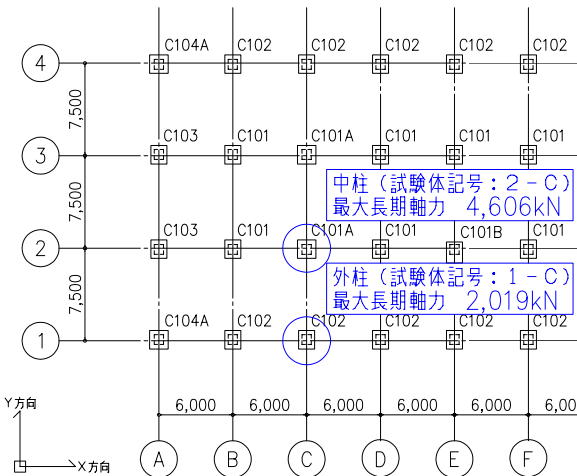
図-4.1 実験対象部材

図-4.1に示すように、実験対象は外柱1箇所、中柱1箇所、それぞれ最大長期軸力が作用する計2部材である。なお、本建物の最大長期軸力は中柱で4,606kN、外柱で2,019kNとなっている(表-4.1)。

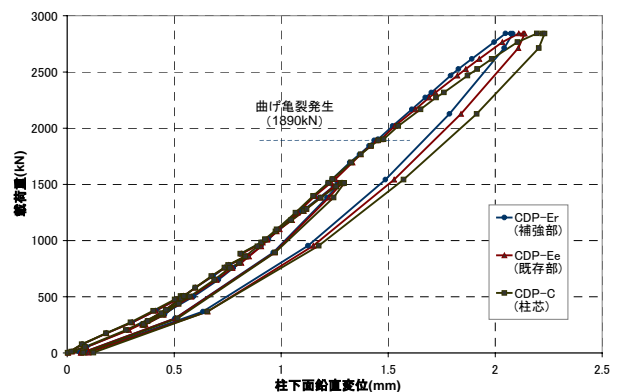
図-5.2 圧着部の鉛直変位(CDP-Er, Ee 側) (外柱)

図-5.2 に載荷重と CDP-Er, Ee 側及び CDP-C における鉛直変位の関係を示す。なお、鉛直変位は地面を不動点とする変位であり、支点及び試験架台の変形を含む計測値である。

図-5.2において、曲げひび割れ発生(荷重1,890kN)後から境界部での変位差は増大している。なお、CDP-Wr, We側では大きな変位差は生じなかった。

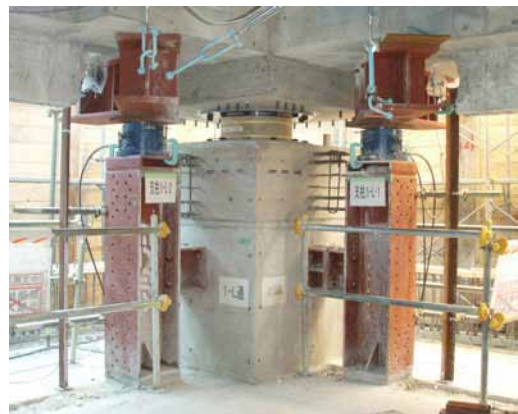
図-6.1 免震装置設置完了

この結果を用い、実際の施工においても柱軸力を仮受支柱に受替え、柱の免震化を順次行った。
