サンル川調査用魚道による遡上調査（第1報）

旭川開発建設部 サンルダム建設事業所 ○谷口 徹
奥山 昌幸
齊藤 仁史

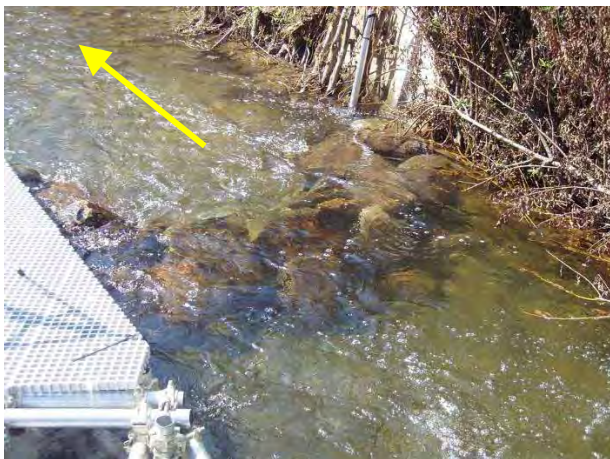
写真-1 石組設置状況

湧水により生じた調査用魚道と下流水位との落差を小さくするため、9月16日に石組みを行った。(写真-1)

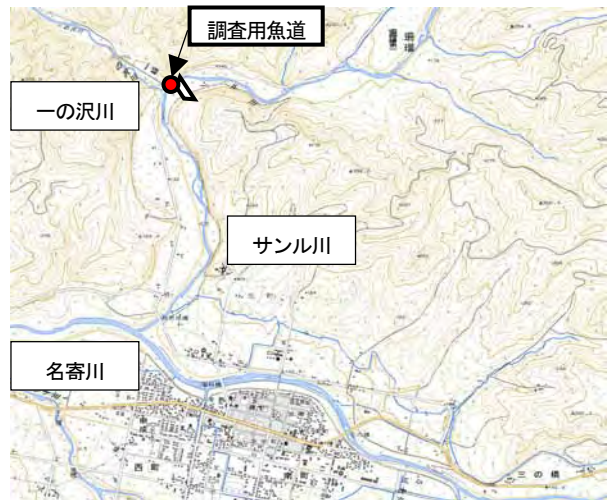
図-2 調査箇所図

天塩川水系名寄川支川サンル川に設置された調査用魚道が調査箇所。(図-2・写真-2)

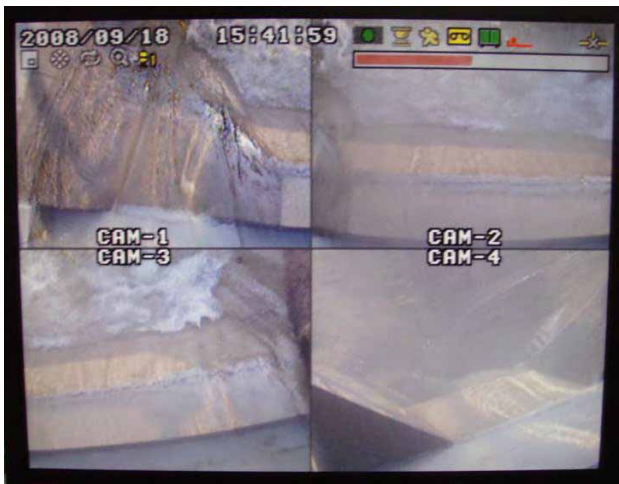
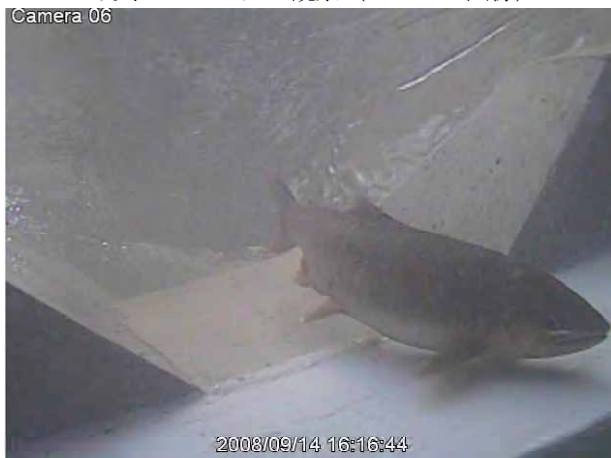
写真-3 ビデオ観察（モニター画像）

写真-4 調査用魚道6段目遡上状況

調査用魚道を遡上する魚種の行動を目視観察、ビデオ観察（写真-3・写真-4）により24時間体制で確認し、遡上尾数の速報等の記者発表及び、ホームページでの公表を行った。ビデオ観察にあたり水中カメラを8基設置した。また録画されたデータをもとに遡上数の再チェックを実施した。
