# 南標茶地区の排水路沈砂池による土砂流出対策とその効果について

釧路開発建設部 釧路農業事務所 第2工事課 ○鬼塚 淳一  
大宮 幸司  
辻内 剛

北海道東部の標茶町では、泥炭土壌に起因する地盤沈下等により農作物の生育障害や農作業効率の低下が生じているため、農地及び農業用排水路の機能回復を目的とした総合農地防災事業「南標茶地区」を実施している。本地区では下流に位置する釧路湿原国立公園へ工事期間中の土砂流出を軽減するため排水路下流部に沈砂池を設置した。

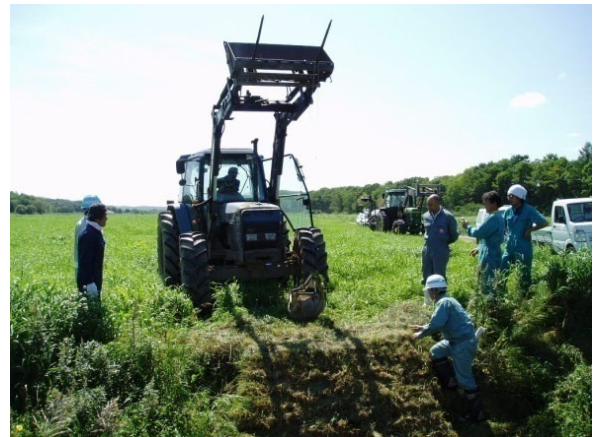
写真3 沈砂柵堆積土砂除去状況

(土砂が堆積した砂袋(写真中央やや下)を引き  
上げている)

沈砂池の機能を維持するため、事業実施期間においては釧路開発建設部が標茶町及び南標茶排水路維持管理組合と連携して、事業完了後においては標茶町が南標茶排水路維持管理組合と連携して沈砂池に堆積した土砂を適切に除去することとしている。また、本地区では、農家側においても土砂流出に対する取組として附帯明渠に設置する沈砂枡(写真2)に堆積した土砂も適宜除去することとしている(写真3)。

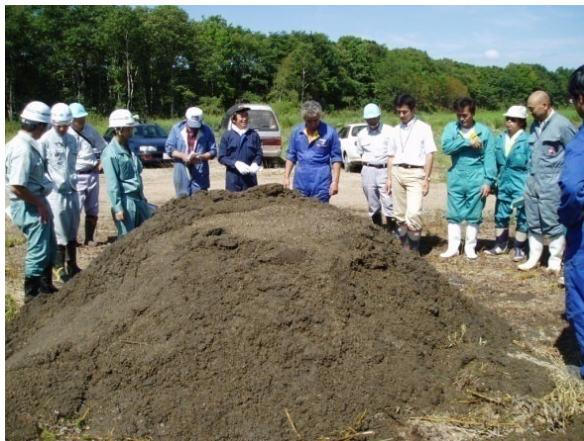
写真4 沈砂池から除去した土砂を一時仮置きした状況

堆積土砂は地域資源としての有効利用及び効率的循環の観点から農地へ還元することとしている。(写真4)
