富良野道路における 周辺環境に配慮した道路植栽について

— 「富良野道路」における植樹の取り組み～ 経過報告 —

旭川開発建設部 富良野道路事務所 計画課 ○小林 雅典
藤本 和伸
西條 克典

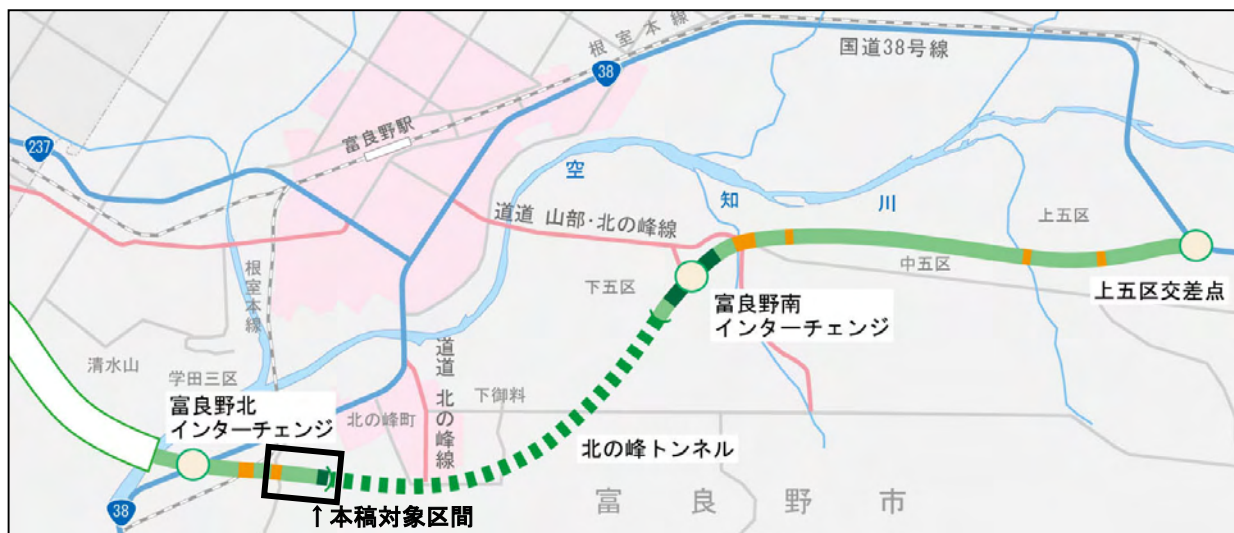
図-1 富良野道路路線図

富良野道路は延長約8.3kmのうち、総延長約0.4kmになる橋梁5橋と、延長約2.9kmのトンネル1カ所、延長約5.0kmの土工区間により構成される。本稿の対象区間は、図-1に示した北の峰トンネル坑口より起点側の約200mである。

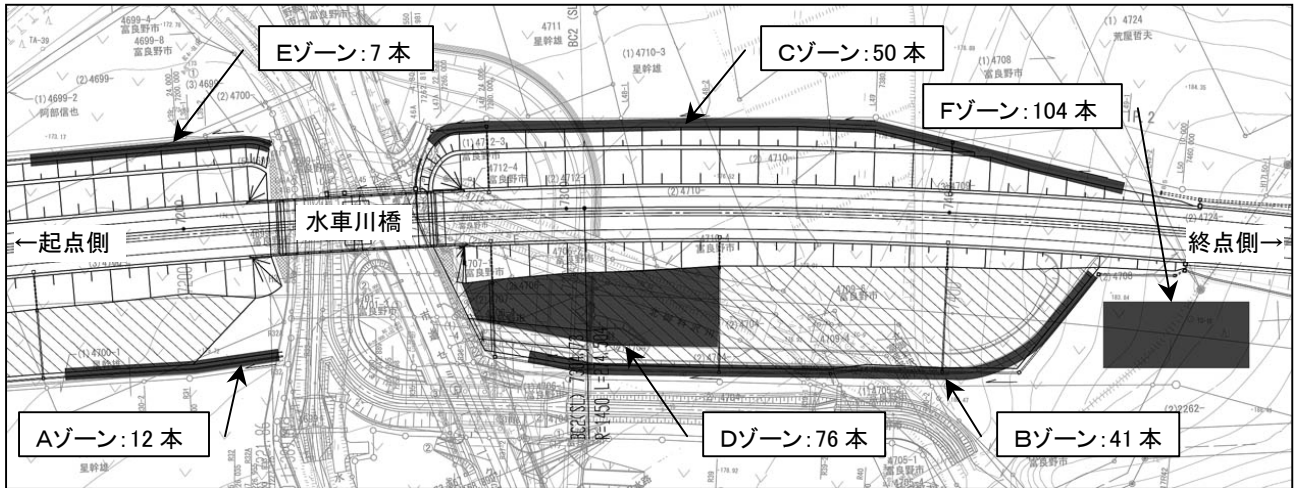
図-3 半成木移植位置図

半成木の移植は、図-3 に示すように、全線供用時の法尻となるA～Eの5つのゾーンである。

このうち、Dゾーンに移植された半成木は、環境調査にて確認されたフクジュソウ(絶滅危惧Ⅱ類)の移植にあたり、環境保全措置として建設直後から落葉広葉樹林を形成し、林床の環境を整える基本木として活用を図るための個体である。

図-3 中に示すFゾーンについては、樹高0.3m程度の幼苗を移植したものであり、規格の関係から、山引苗として半成木移植とは別な扱いで移植を行っているため、それぞれモニタリングを行っている。
