# 「道路整備における在来木本類の移植」活動

網走開発建設部 北見道路事務所 ○千葉 哲也  
池田 武司  
橋本 忠幸

一般国道39号北見道路建設事業では、自然環境に対する影響の最小化、道路と自然の共生を図るべく、各種の環境保全対策を検討・実施しながら事業を進めている。

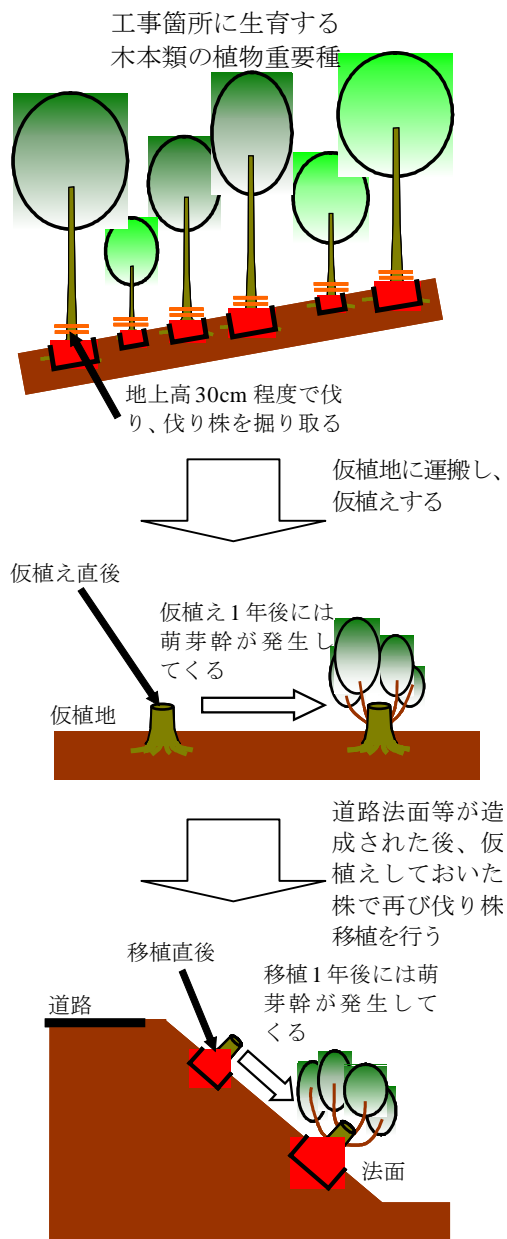
図-2 北見道路における伐り株移植の考え方(概念図)

草本類の植物重要種の移植手法は、株移植(植物個体全体を土壌ごと移植する手法)とし、移植先は道路用地内の生育地類似環境とした。木本類の植物重要種の移植手法は、図-2に示す伐り株移植(地上部を伐採して伐り株を移植する手法)とした。木本類の植物重要種は、道路法面等の緑化材として活用することとし、その前段階として、道路法面等が完成するまでの間、仮植地(耕作地跡)に仮植した。移植後のモニタリングでは、移植先において移植株の生育状況、生育高、開花や結実の有無等を確認・記録した。

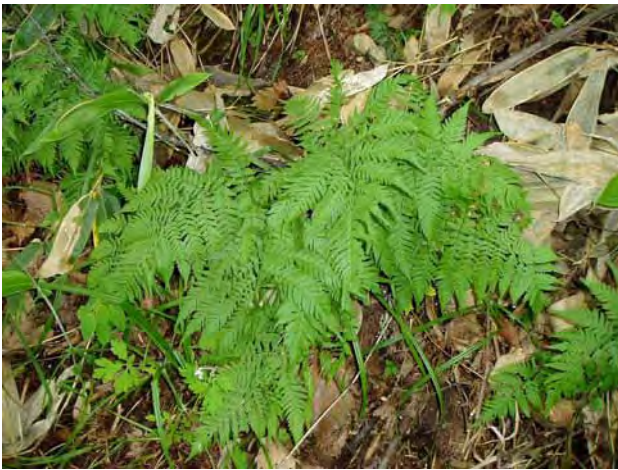
写真-1 イワカゲワラビの移植3年後の状況

平成17～19年度における移植対象種、移植株数、モニタリング結果及び移植株の生育状況は、表-2及び写真-1～4に示すとおりである。なお、平成20年度の移植対象種7種については、平成21年度以降にモニタリングを実施する予定である。

平成19年度及び平成20年度のモニタリング調査の結果、イワカゲラワビ、エゾキヌタソウ、ヒメアマナ、ウスイロスゲの草本類4種については、移植地またはモニタリング年度により確認株数の増減がみられるものの、本年度の生存率は100%以上となった。

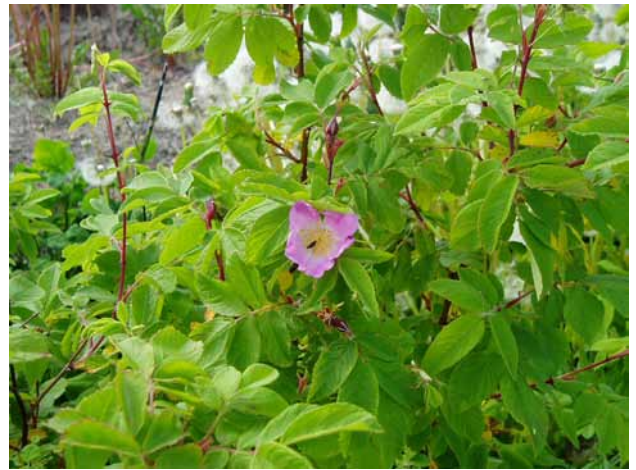
写真-3 カラフトイバラの移植2年後の状況(開花個体)

伐り株移植を実施したトカチスグリ、カラフトイバラ、ホザキシモツケ、ネムロブシダマの木本類4種については、一部の移植地において確認株数の減少(本年度の生存率は80.0～100%)がみられるものの、多くの株で複数の旺盛な萌芽幹成長がみられているため、今後は盛土とり木による苗木の増殖も可能である。

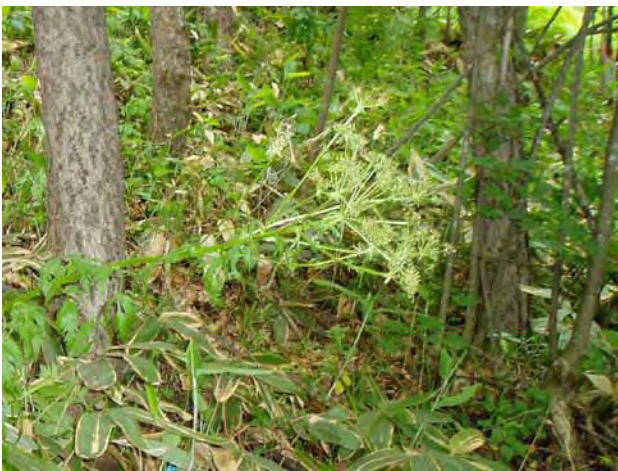
写真-2 オオカサモチの移植3年目の状況(開花個体)

オオカサモチ及びホソバツル lindou については、確認株数の減少(本年度の生存率は65.2～66.7%)がみられるものの、開花・結実している株が複数確認されており、今後種子繁殖によって株数が増加し、生存率が増加していく可能性がある。また、今後は種子を採取し、養生することにより増殖させることも可能と考えられる。

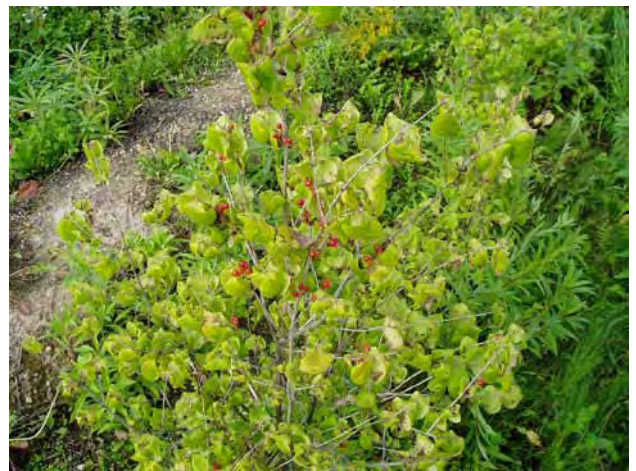
写真-4 ネムロブシダマの移植4年後の状況(結実個体)

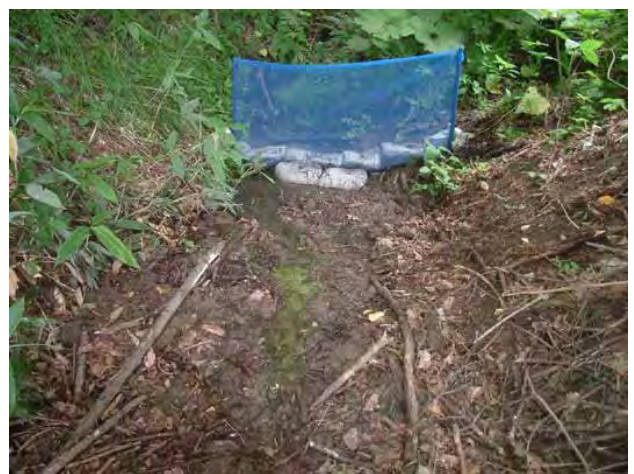
写真-5 工事箇所への移動防止用ネットの設置状況

A沢の個体数推移は、図-5に示すとおりである。なお、工事終了後の平成18年以降、移動防止用ネットを撤去し、個体の移植先～工事箇所間の往来が可能となる状況にある。

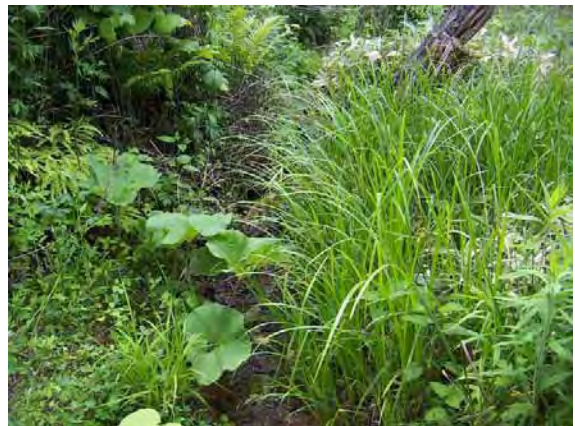
写真-6 A沢の形状：平地を流れており水量が多い。伏流はみられない。

なお、個体数の減少傾向については、B沢は、比較的急峻なV字谷の様相を呈しているため、落葉落枝や土砂が堆積し易い環境にあり、沢水が伏流している部分も多くみられ、このような箇所個体が潜んでいた可能性が考えられる(写真-6～7)。

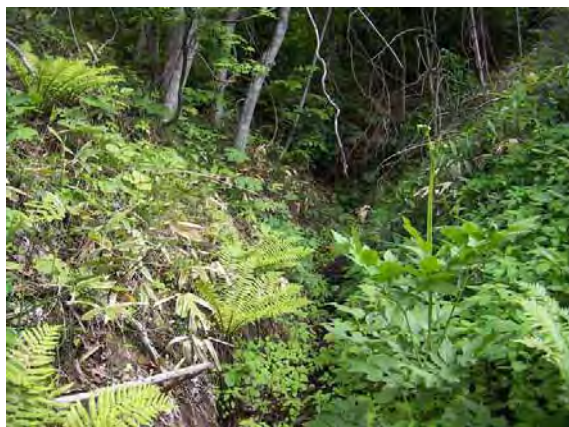
写真-7 B沢の形状：V字谷の様相を呈し、落葉落枝や土砂が堆積しやすい。
