天塩川下流河岸保護工事における自然環境への配慮について

—計画段階から実施までの取り組み—

留萌開発建設部 幌延河川事業所

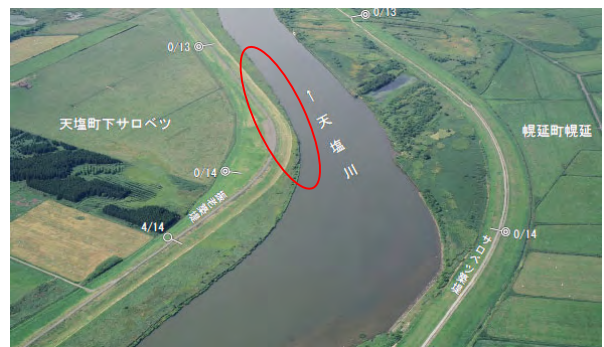
写真-1 工事箇所 (KP13.4～13.8)

天塩川左岸K P 13.4～13.8の区間は、洪水時に堤防防護のために必要な高水敷幅が確保されていない。そのため、河岸浸食が進行し、堤防法面が浸食される可能性が高いため、河岸保護工を敷設する必要がある。

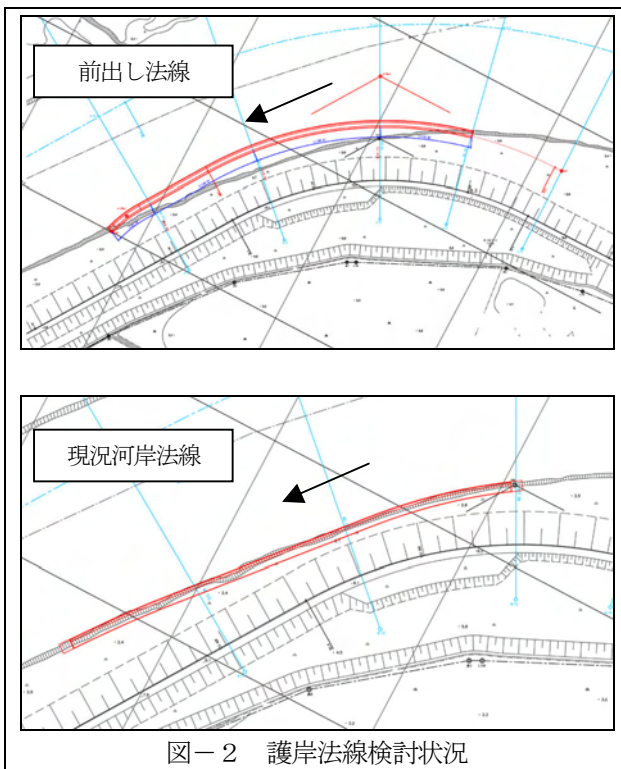
図-2 護岸法線検討状況

一方、(1案) の護岸法線を流下能力上問題ない範囲で現況河岸から流心方向に前出しした場合、必要な高水敷幅が確保され、堤防の防御を向上することができるが、工事の大部分が水中作業になり、シジミ生息場の減少や濁水発生要因が増大してしまう。(図-2 上段)

そこで、本地区の護岸法線は自然環境への影響低減と治水安全度の確保を考慮し、現況河岸位置に設定することにした。(図-2 下段)

護岸法線の設定に当たっては、(1案) 現況河岸より前出しの位置、(2案) 現況河岸位置、(3案) 現況河岸から堤防側に引いた位置について考えられるが、本地区は堤防防護のための高水敷幅が不足していることを考慮すると、(3案) は当然避けるべきである。

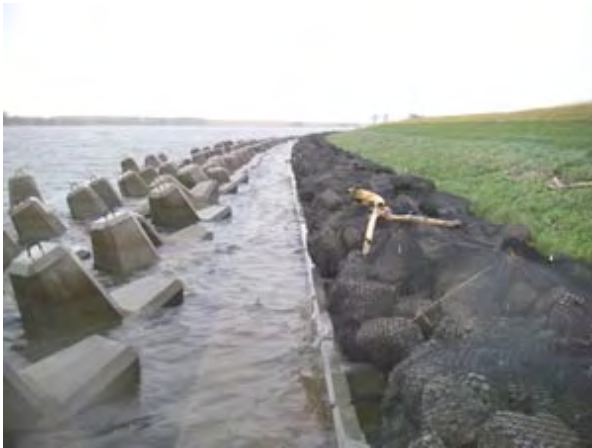
写真－2 完成した護岸

本工事では、仮締め切り工が不要な矢板護岸及び乱積み根固工の採用など工法選定による工夫の他、護岸覆土が中小出水や雨水及び波浪浸食による流出を防ぐために、植生マットによる早期緑化を実施している。

また、水中工事施工箇所は全て汚濁防止フェンスによって囲い、万一の場合にも濁水が流出することが無いよう万全を期している。

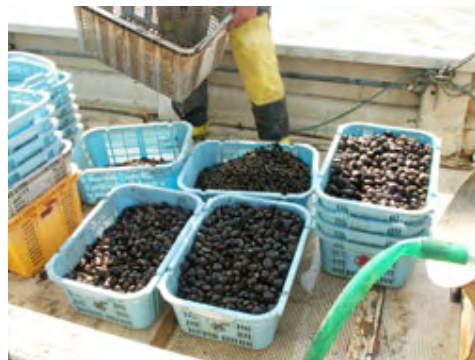
写真－3 ヤマトシジミ採取状況

そして、工事開始から約1ヶ月後の5月29日に護岸施工区間に汚濁防止フェンスが設置され、5月31日から翌6月1日には、北るもい漁業共同組合の協力を得て、汚濁防止フェンス内に生息するヤマトシジミの採取・放流が行われている。

ちなみに、ヤマトシジミは約700kg採取され、北るもい漁業共同組合が、天塩川流域サロベツ原野内のパンケ沼に放流している。

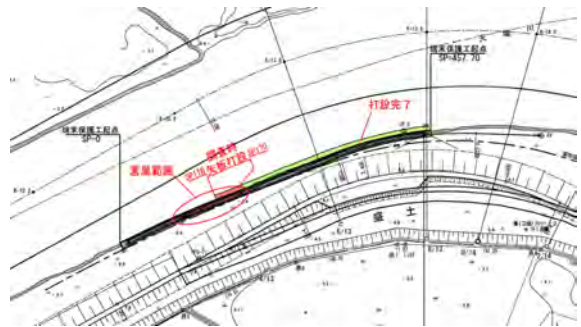
図-8 矢板打設位置図

6月16日から17日にかけて営巣地前面の矢板打設作業を実施した。

- ・ 最初の杭打ち作業となる矢板振止定規の設置時に、50羽程度のショウドウツバメが巣穴から飛び出し、作業終了から30分程度経過すると、巣に戻る行動が観察された。
- ・ 矢板打設準備作業中（90分程度）は人が巣の近くにおり、ショウドウツバメは巣に寄りつかないが、人がいなくなると5~10分程度で巣に戻るのが確認された。

- ・ 矢板打ち込み作業時は近くに人がいなければ、通常の巣への出入りが確認されることから、ショウドウツバメは重機に対して警戒心を抱いていないと考えられた。
- ・ 矢板10枚程度の1工区の作業が終了し、次の工区に移動する準備作業中は巣の近くに人がいなくなるため、コンディショニングと同様の効果があることが確認された。

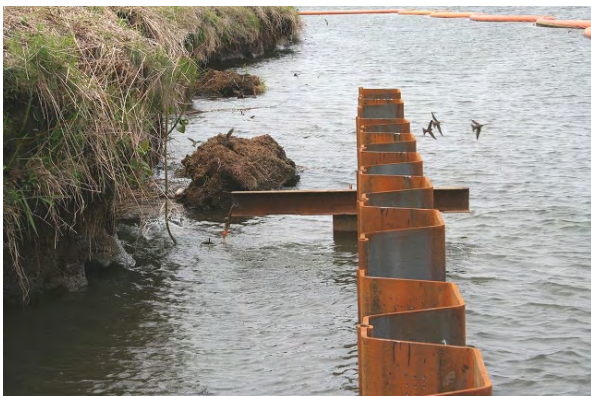
写真-6 巢穴と矢板の位置関係

工区内で確認された巢穴は約250箇所であった。その内、営巣している巢穴は約140箇所あり、その半数程度はすでに雛が孵化しているのが確認された。
