網走川中流部の河道の変遷について

網走開発建設部 治水課

近年、網走川中流部は、河床が露岩するなどサケ・マスの自然の産卵床となる環境が少ない状況である。河道の蛇行や水深・水面幅等の物理的な環境が変化し、産卵床となる砂礫がたまりにくい状況になったと考えられる。本発表では、河道の変遷・工事履歴等からわかる砂礫減少など河川環境の変化とこれまで実施された河川環境保全への取り組みについて報告するものである。

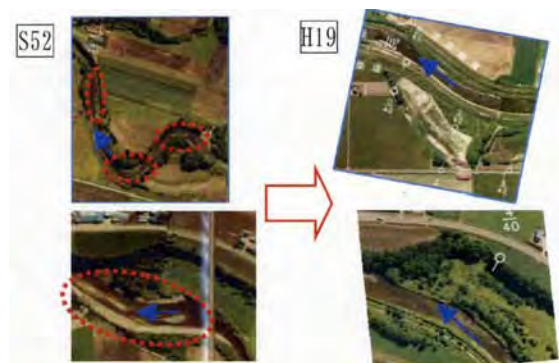
図-3 砂州の消失

昭和42年と平成19年の蛇行角の状況をKP37～45区間を例に比較する。蛇行箇所が減少し、安定的な砂州の発達による砂礫の堆積が進みにくくなっていることが推測される。このようなことが原因と考えられる砂州の消失が散見される（図-3・4）。

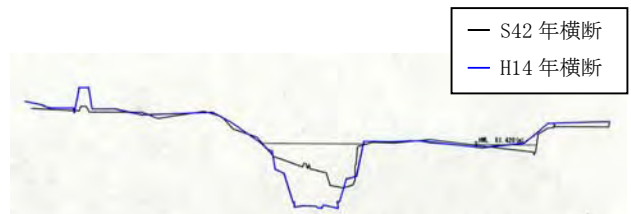
図-5 KP43.4 重ね合わせ横断面図

流速・水深・水面幅の変遷（図-5・6）に示すように、この区間では縦断的に流況が均一になっている。河川改修による直接の改修に加え、改修後も砂礫が堆積しにくくなり砂州が形成されていないことが原因の一つと考えられる。

ると考えられるが、一度露岩した矩形断面の河道が瀬淵をもった川に戻るのには容易ではないことを示している。

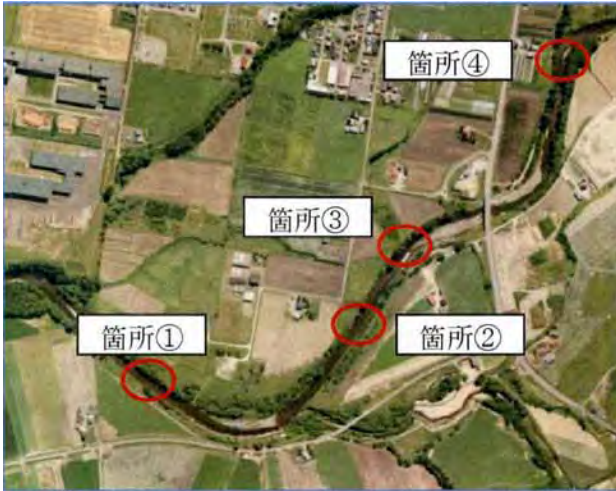
図－7 調査箇所

KP48～49区間で行った河床の違いによる魚類調査結果についてまとめる。直線区間で露岩した河床のみで砂礫が無い箇所①では、種数・個体数とも少ない。それに比べ、砂礫の多い箇所③④は、種数・個体数ともに多い。流速や水深や樹木のカバー率等の他の要因も考えられるが魚類の種数・個体数と河床材料の多様性は相関関係にあると考えられる（図－7・8）。

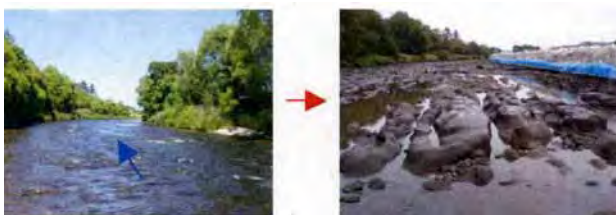
写真－9 仮締切時に確認した河床の露岩状況

中流域は前項で記載したように河道内の土砂が少なく露岩している場所が多い（写真－9）。

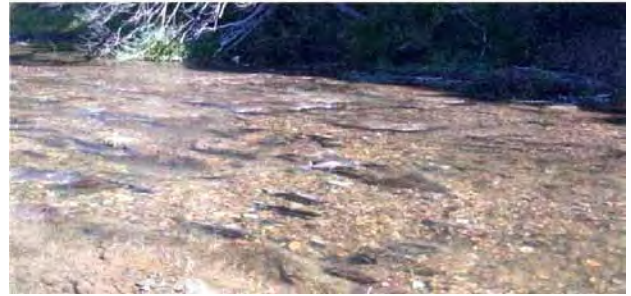
写真－10 産卵可能な河床に集まるサケ

そのため、少ない砂礫河床に産卵のため多くサケが集まり過密状態になる（写真－10）。

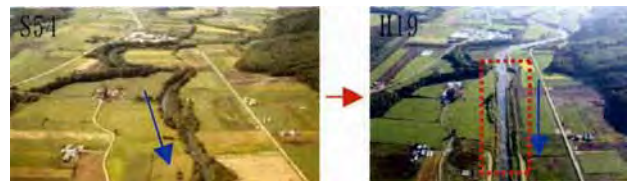
写真－12 直線化・単一化した河道

これまでに河川改修による河道の単一化を緩和するために木工沈床等による河岸の多様化・流況の変化を持たせることを目的とした対策を講じている（写真－12・図－13）。

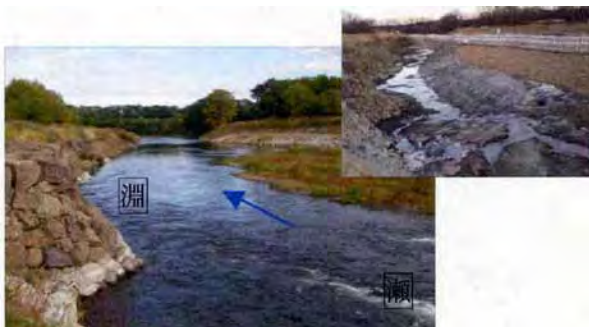
写真-1 5 瀬淵の創造

河道掘削に伴い流下能力の向上に併せて河道に瀬・淵・砂州をつくり出すなど、多様な生物の生息環境の確保を試みている (写真-1 5)。

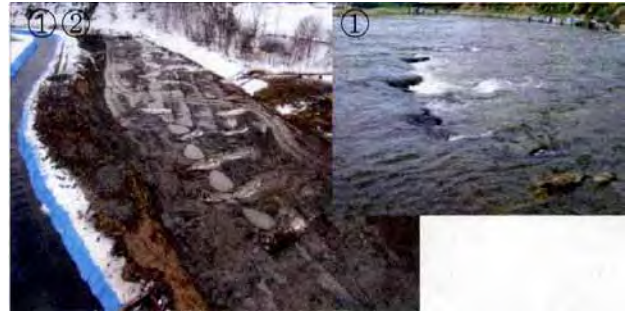
写真-1 6 分散型落差工①・等高線掘削②

分散型の落差工により砂礫の堆砂を促進し、多様な流れの環境をつくっている。また、等高線状に掘削することで砂州の形成や淵の維持に配慮した滞筋をつくっている (写真-1 6)。

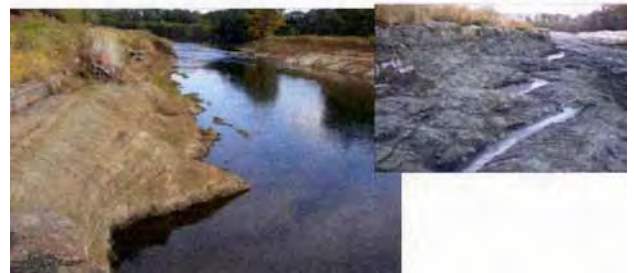
写真-1 7 河岸形状

河岸を自然河岸のように凹凸のある形状 (rib and groin) にすることで、多様な流れの環境をつくっている (写真-1 7)。
