多様性のある河畔林の形成における 河畔林動態について

旭川開発建設部 治水課 ○中村 あづさ
根本 深
黛 和希

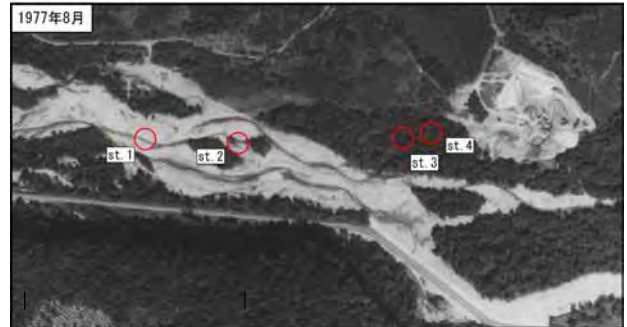
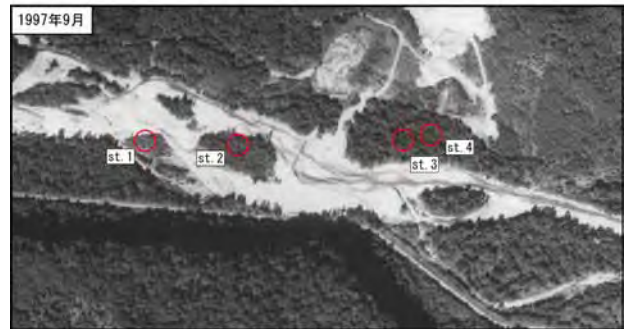
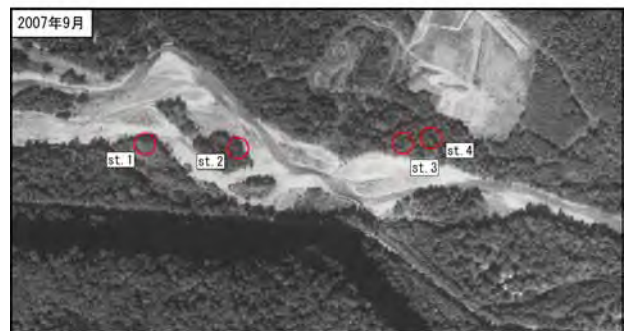
図-6 忠別川での河道変化

図-6 をみると、忠別川では 1955 年の下流側にある st. 1、st. 2 の中間とその上流では、右岸寄りの流路となっており、洪水時に冠水、土砂堆積などが繰り返され、上流側の st. 3、st. 4 周辺では、澁筋の痕跡がみられており、洪水時に流水による影響を受けていたと思われる。1977 年では、左岸側に道路が整備され、それともなると河道内も整備されたため、さらに河道が右岸寄りに移動したことから、st. 1、st. 2 の北側では河畔林が破壊され、st. 2 では一部河畔林の形成がみられる。上流側の st. 3、st. 4 周辺では、分流していた澁筋が消え、河畔林が再生されている。1997 年では、下流側の st. 1、st. 2 の上流から右岸寄りの流れが主流となったため、

st. 1、st. 2 周辺では、安定時間の経過とともに河畔林の拡大がみられる。さらに 2007 年では、一部 st. 2 の上流で流水による浸食がみられるが、st. 1、st. 3 及び st. 4 周辺では、大きな河道の変化はみられない。図-8 に示すように、st. 1 の林齢 16 年のヤナギ林では上層にケヤマハンノキ、ドロノキ、オオバヤナギ、ヤナギ属などが優占し、下層には樹高 1.5m 以下のハルニレ、ヤチダモ、イタヤカエデ、ミズナラ、シナノキ、トドマツなどの稚樹が多く分布していた。林齢 22 年の st. 2 は、上層はケヤマハンノキ、ドロノキ、オオバヤナギ、ヤナギ属で構成され、定着していた稚樹では樹高 5~8 m に達する個体もみられた。林齢 63 年の st. 4 では、上層にはヤナギ属とともに、ヤチダモ、イタヤカエデなどが混在し、下層にはヤチダモ、イタヤカエデ、マユミなどの稚樹が分布していた。林齢 81 年の st. 3 では、上層に先駆種は少なく、イタヤカエデ、ハルニレ、トドマツ、ヤチダモなど、下層にはハルニレ、ヤチダモ、イタヤカエデなどの稚樹が分布していた。

調査地は、図-1 に示す忠別川上流で4地点、比較対照として図-2 に示す天塩川土別地区で1地点とし、方形区のサイズは、図-6 に示す忠別川 st. 1 が 100 m²(10m×10m)、st. 2 が 225 m²(15m×15m)、st. 3 が 625 m²(25m×25m)、st. 4 が 900 m²(30m×30m)、図-7 に示す土別地区が 225 m²(15m×15m)とした。

忠別川上流は図-6 に示すように、河道変化が著しく、それに対応した林床植生は、忠別川の st. 1 でクマイザサ、ツルウメモドキなど、st. 2 でクサソテツ、チシマザサ、フッキソウ、ツルウメモドキ、ムカゴイラクサなど、st. 3 でクマイザサ、ヨブスマソウ、ムカゴイラクサ、クサソテツ、フッキソウ、ムカゴイラクサなど、st. 4 でチシマザサ、クマイザサ、フッキソウ、ムカゴイラクサなどが優占していた。土別地区は図-7 に示すよ

図-6にみられるように、忠別川上流のような河道変化の著しいところでは、河道の側方移動にともない、発達した河畔林は破壊され、その一方で安定箇所ができると河畔林が再生する。このような変化にともない、河畔林は林齢16年の遷移中・後期種の稚樹群をとまう先駆林が成立する(図-8、忠別川st. 1)。その後は、林齢の増加とともに稚樹群は更新し、約20年で亜高木層に到達する個体もみられ(図-8、忠別川st. 2)、約60年で林冠は先駆種にとってかわるようになる(図-8、忠別川st. 4)。そして約80年になると、先駆種はおおよそ衰退し、林冠は遷移中・後期種がほとんどとなる(図-8、忠別川st. 3)。このように、樹高2m未満の稚樹群の頻度分布はL型を呈しており、立地の安定時間とともに、稚樹群が順次更新していくのが自然状態での河畔林動態である。

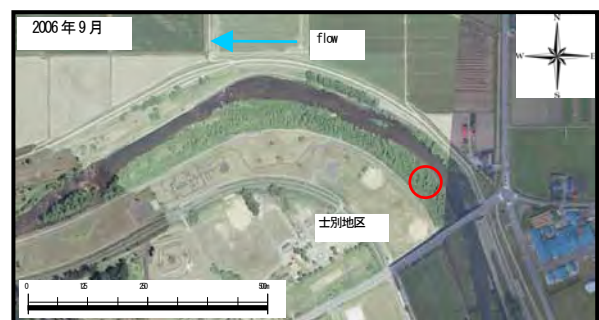
図-7 天塩川の河道状況

一方、天塩川の士別地区は、図-7 をみると河岸には一連で護岸が整備されており、高水敷も公園として整備されている。これらは、1980 年代頃から整備が行われたもので、それ以降、大きな河道変化はなく、安定した河道になっていると思われる。図-8 に示すように、林齢 25 年のヤナギ属となっており、下層にはマユミの稚樹が分布していた。

うに、安定した河道になっており、オオハンゴンソウ、オオヨモギ、オオイタドリが優占していた。群落高は、忠別川 st. 1、2、3、4、天塩川士別地区の順にそれぞれ、0.7、1.2、1.6、2.0、1.6、1.8mであった。

これに対し、図-7 にみられるように、天塩川の士別地区のような人為的改変が行われてきたところでは、河道
