管水路工事における オオタカの営巣への配慮事例について

札幌開発建設部 札幌南農業事務所 第1工事課 ○三崎 仁
小野 尚二
山田 信司

道央用水（三期）地区における防風林横断区間の管水路工事实施において、防風林内にオオタカの営巣が確認されたことから、オオタカの警戒行動などのモニタリングを行い、営巣環境へ配慮しながら工事を行った。

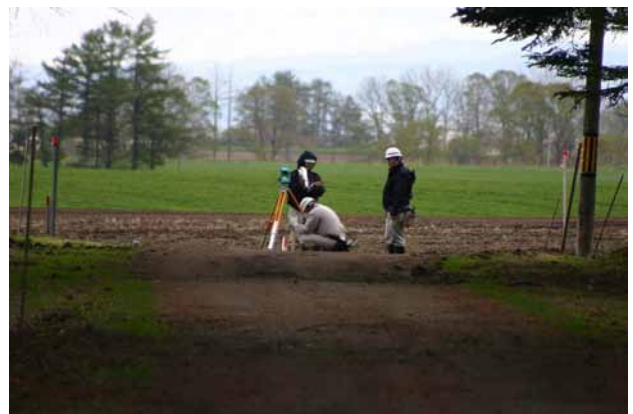
写真-3 測量作業(5月上旬)

5月上旬の測量作業の開始時において、測量機材の積卸しに対し警戒声が確認された。このため、測量機材の積卸し場所を変更するとともに、警戒声が確認された場所に車両を駐車しないこととした。その後、警戒行動は確認されなかった。

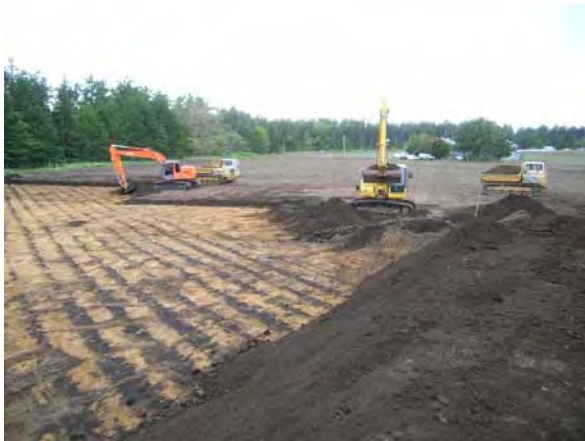
写真-4 表土はぎ作業状況(5月下旬)

モニタリング調査は測量開始時点から行い、重機による表土はぎ作業、工事用道路の整備のための敷鉄板の布設、掘削作業、大型クレーンによるパイプの吊り込みなどの作業の変化点で実施した。
