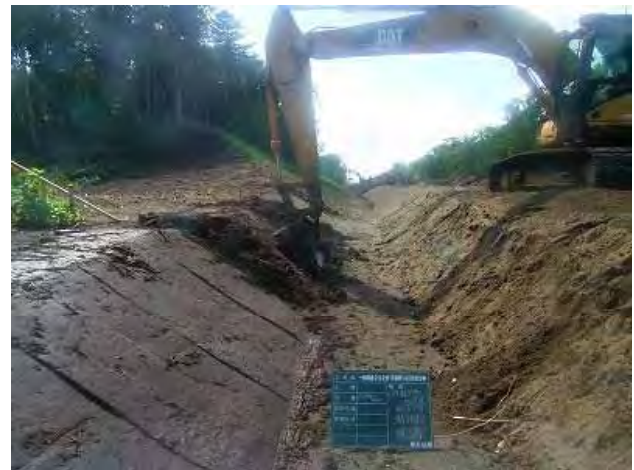
写真-1 泥炭の張付状況

用することができるが¹⁾、当工事で発生する泥炭の性状(表-3)は、強熱減量73.8%、分解度H3であり、フォンポスト法の判定⁴⁾によれば、ほとんど分解していない繊維質な泥炭に分類される。含水比も泥炭としては低いものの200%を越えていることから、改良して盛土材とするためには、混合するセメント量を多くする必要がある。そこで、バックホウで泥炭を20cmの厚さで法面に張り付ける(写真-1)ことで、泥炭の保湿性を利用した緑化の基盤材とし、その表面に種子を吹き付けた⁵⁾。

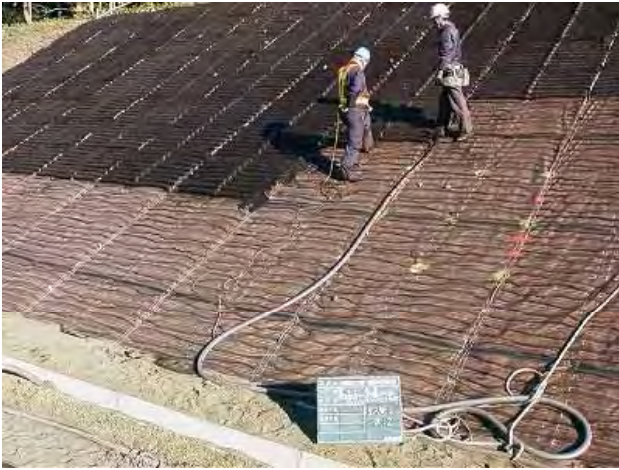
写真-2 バイオ植生注入マット施工状況

本工法の植生基盤材は、間伐材や小径材を破碎してチップ化した後、微生物により発酵させ、有効微生物と短繊維を混合したものである。この基盤材を法面にマット状に張り付けた筒状のネット中に注入する。(写真-2)なお、基盤材に凹凸があることから、種子は混合せず、周囲からの種子を待ち受けて緑化を行った。

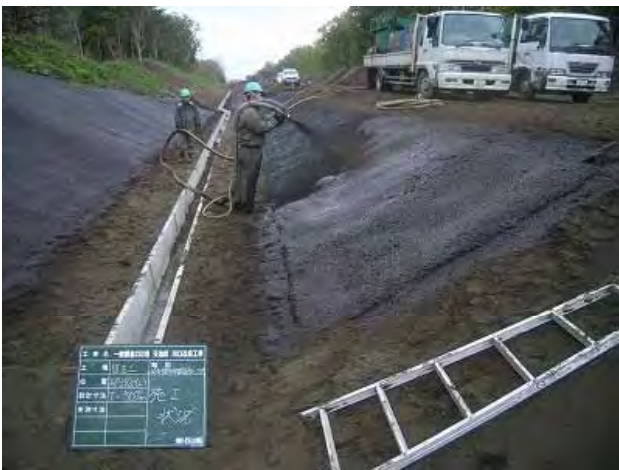
写真-3 恒性微生物菌施工状況

本工法は、表面の浸食防止と植生基盤材の流出防止を目的として、金網とポリオレフィン系を主体とするフィラメントによる特殊マットを法面に敷設後、施工箇所の土壌に適した微生物菌と種子を客土材に混合し5cmの厚さで吹付けを行った(写真-3)。

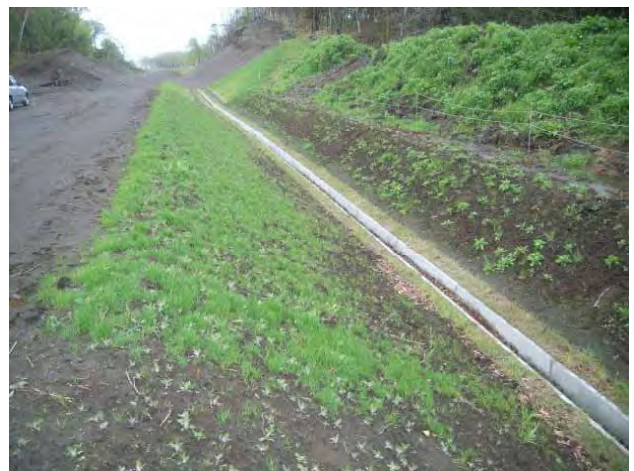
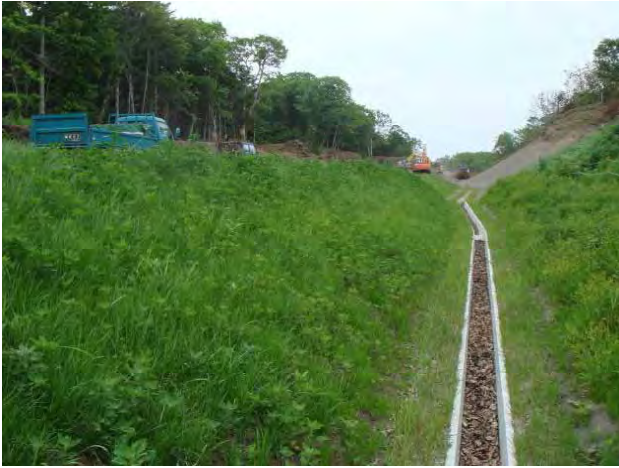
②6月中旬撮影
写真-4 泥炭+種子散布被植状況

融雪期に泥炭張付部と盛土部の境界に水が走り、すべりによる崩壊が懸念されたが、融雪による法面崩壊は見られなかった。5月下旬から目視による被植状況の確認を行ったが、6月中旬には被植率は、ほぼ100%となった。融雪による法面崩壊もなく、生育状況は良好で砂地盤での適用可能であると考えられる。

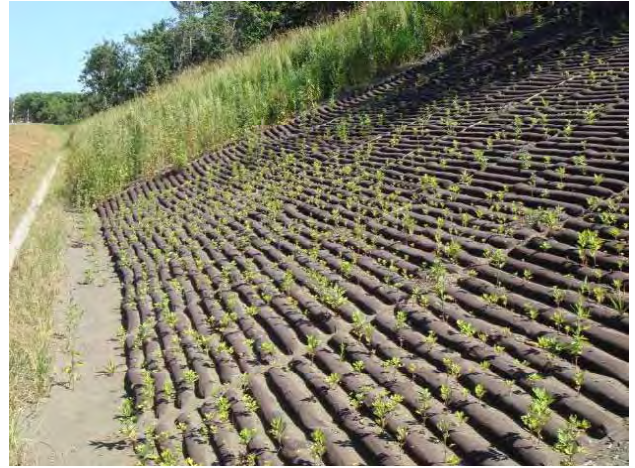
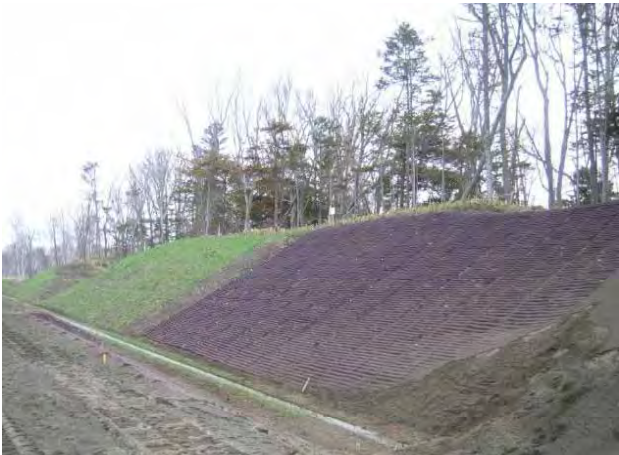
②8月下旬撮影
写真-5 バイオ植生注入マット工法被植状況

融雪によるマットのはがれ、マットを止めるピンの抜け、法面崩壊は見られなかったが、他の種子入りの工法と違い、種子待ち受けタイプのためか、8月下旬まで生育状況の確認を行ったが、被植率100%とはならなかった。法面保護としては問題はないので、次年度以降も植生状況の確認を行っていく必要があると考える。

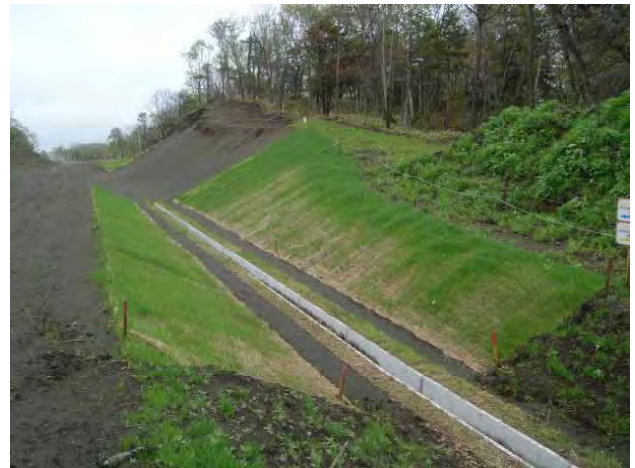
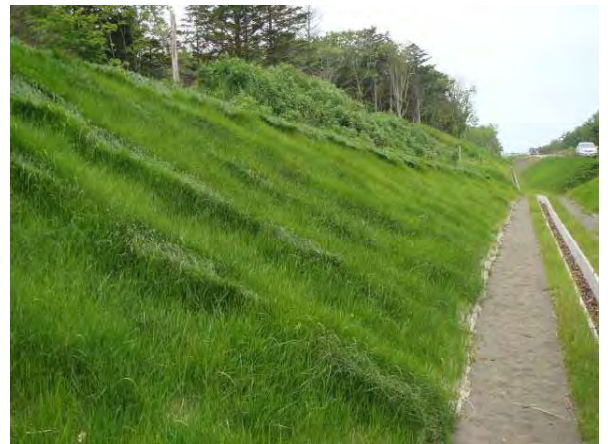
②6月中旬撮影
写真-6 恒性微生物菌緑化工法被植状況

融雪による法面崩壊は見られなかった。他の工法と同様に5月下旬から生育状況の確認を行ったが、他の工法より初期段階での被植率は高く、6月中旬で100%となった。生育状況は良好で砂地盤でも問題なく適用できると考える。
