# 道央圏連絡道路(新千歳空港関連・泉郷道路)における環境配慮への取り組み

## 重要植物保全と地域の生態系を活かした道づくりを目指して

札幌開発建設部 千歳道路事務所 工事課 ○本田 卓己  
高田 正広  
児玉 浩文

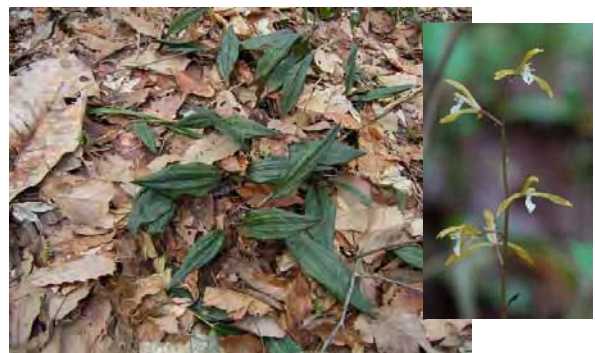
写真-1 トケンラン *Cremastra unguiculata*

抽出された保全対象種の中でも、特にトケンラン(写真-1)は半腐生ランといわれており<sup>1)</sup>、移植に関する知見が少ない。そのため、移植方法を確立することを目的として平成19年度に試験移植を実施した。本稿では、移植後1年の時点での途中経過を以下に報告する。

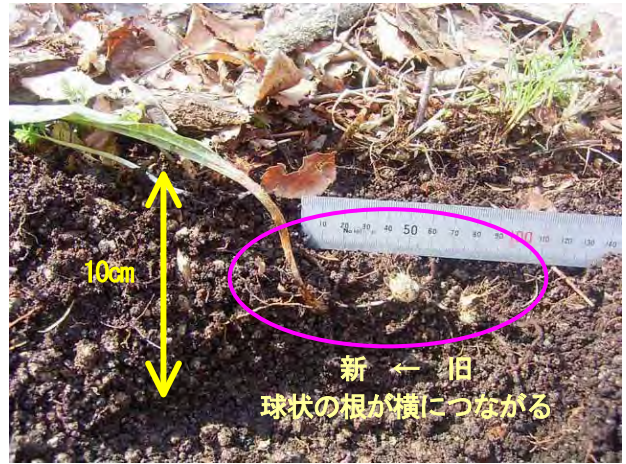
写真-2 トケンランの根茎

トケンランの根茎は径1.5cm程度の球状の偽球茎(バルブ)が複数個細い根でつながり、地表から3~5cm程度の深さで横に這う。(写真-2)

バルブは一年ごとに1つもしくはそれ以上(分株)形成され、次の地上部(葉や花茎)はこの新しいバルブから生じる。

生育箇所の落葉層厚は2~4cm、腐植混じりの土厚は10cm前後、下層は軽石混じりとなっている。

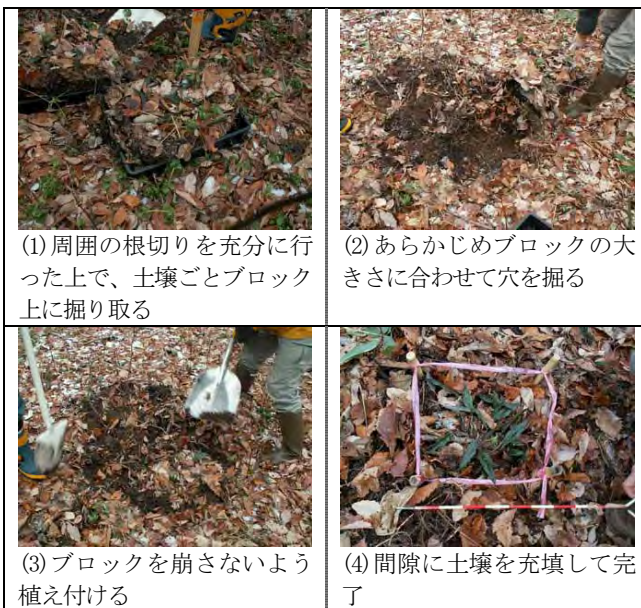
写真-3 移植実施状況

トケンランの移植に際しては、生育土壌環境をできる限り改変しないことを目的とし、根茎周辺の土壌を含めたブロック状(30cm×50cm厚さ10~15cm程度)に切り出して移植することとした。また、移植先は周辺にトケンランの自然生育がみられる環境とした。

試験移植は平成19年に実施した。写真-3、4に移植の実施状況を示す。それぞれ約200株、合わせて約400株を移植した。

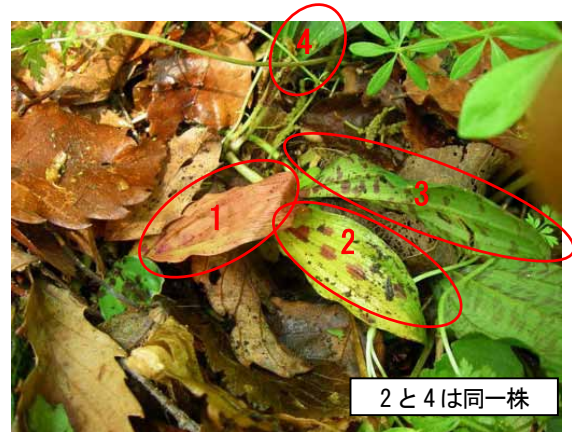
写真-5 被陰されて変色したトケンランの葉

翌年5月の段階で、12月移植箇所では枯れかけた変色個体が見られた(写真-5)。この時期は上層の樹木等が繁茂し始めて光量が減少し、トケンランは全体的に衰退し始める時期ではあるが、周辺には健全な葉も数多く見ら

れている。また、これらはいずれも他の個体の陰や落ち葉の下で見られたことから、光量不足による株の衰弱が生じたものと考えられる。

10月移植においては移植後に自然条件下で落葉が堆積するが、12月移植では落葉はすでに終わっており、移植作業の中で冬季の保温を目的に移植株の上に落ち葉を薄くかけていた。秋に新しく展開した葉を翌春まで持ち越すトケンランにおいては、これが雪融け後の光合成を阻害することになった可能性が高い。

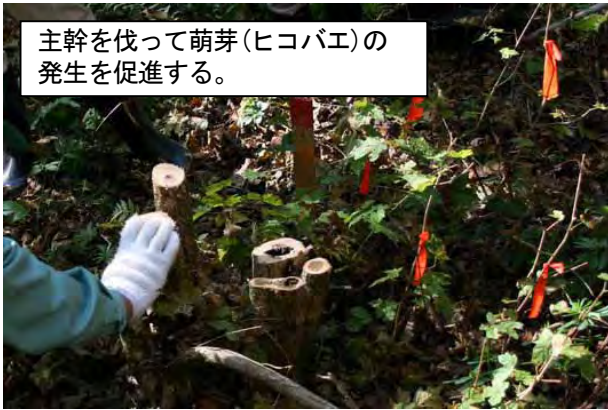
写真-7 樹林伐採跡に発生した  
ミズナラの萌芽(ヒコバエ)

新千歳空港関連の今年度工事実施箇所(伐採跡地)では平成19年に伐採した伐株からの萌芽(ヒコバエ)や実生株(伐採で明るくなったことで種子から発生した幼木)が多数発生している(写真-7)。

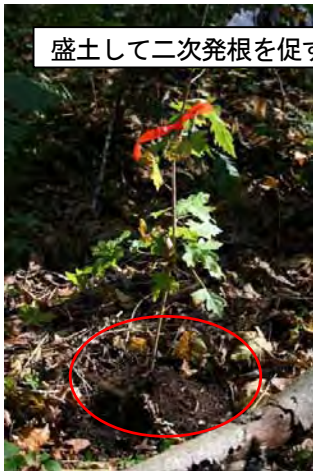
写真-6 クロビイタヤの苗木育成

その他、移植実施に際しての取り組みとして、予定路線内のクロビイタヤを元に盛土取り木による苗木育成を実施している。(写真-6)

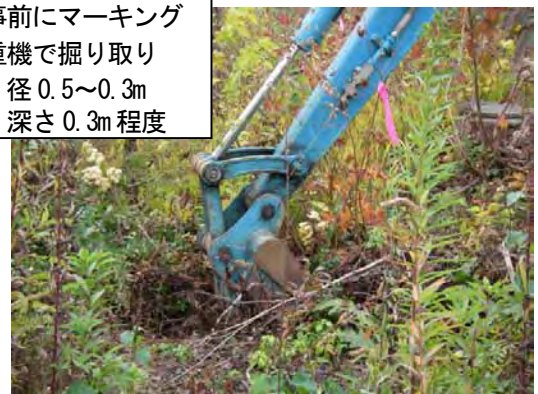
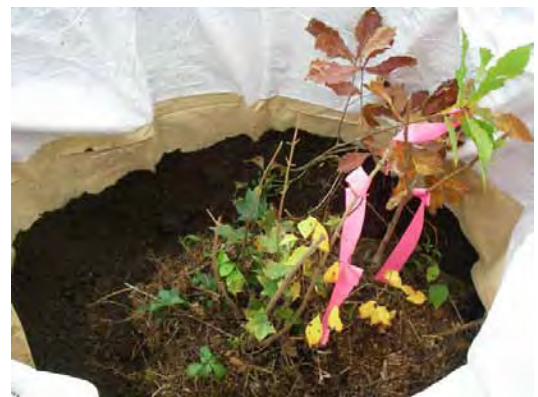
写真-8 伐株移植実施状況  
(平成21年春あるいは秋に植栽)

事前にマーキング  
重機で掘り取り  
径 0.5~0.3m  
深さ 0.3m 程度

伐株・実生苗は平成20年秋(10月)の用地造成前に掘り取り、袋詰めして用地内に仮置きした(写真-8)。平成21年春あるいは秋に植栽する予定としている。

袋詰めして用地内に仮置き

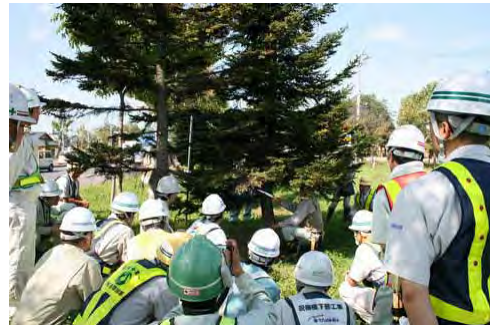
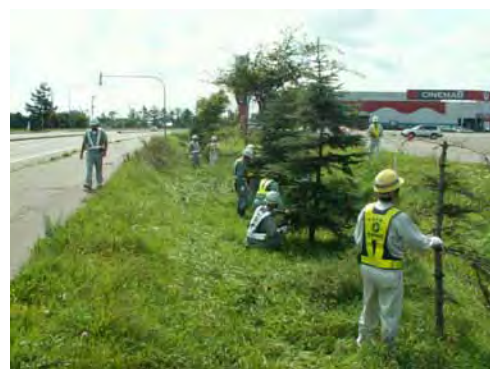
写真-9 緑化現地講習会の実施状況

講習会には道路管理者をはじめ、維持・建設工事請負者をあわせた約50名が参加し、道央圏連絡道路の供用区間や国道36号恵庭バイパスで街路樹（アカエゾマツ、ブンゲンストウヒ、ナナカマド等）のせん定や道路法面の自然侵入樹木（主にシラカンバ）の間引き等を行った（写真-9、10、11）。現地講習会では、道路植樹の管理にあたっての考え方を学び、実作業を体験することでより理解を深めることができた。

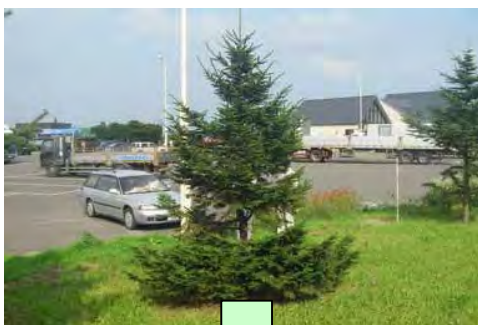
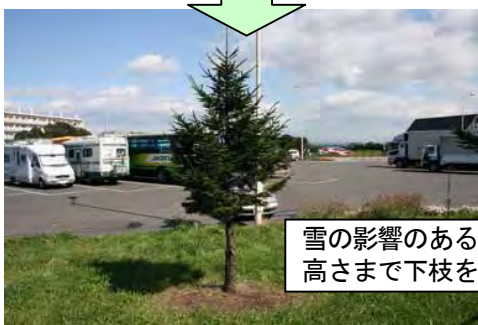
写真-10 街路樹の下枝せん定  
(国道36号恵庭バイパス)

雪の影響のある  
高さまで下枝を切る

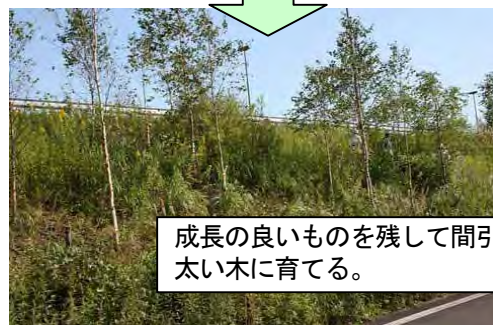
写真-11 法面侵入樹木の間引き(新千歳空港関連)

成長の良いものを残して間引き  
太い木に育てる。
