多自然川づくりの取り組みに関する研究

取りまとめ担当 北海道開発局 建設部 河川計画課
 河川工事課
 河川管理課
 各開発建設部（札幌を除く）

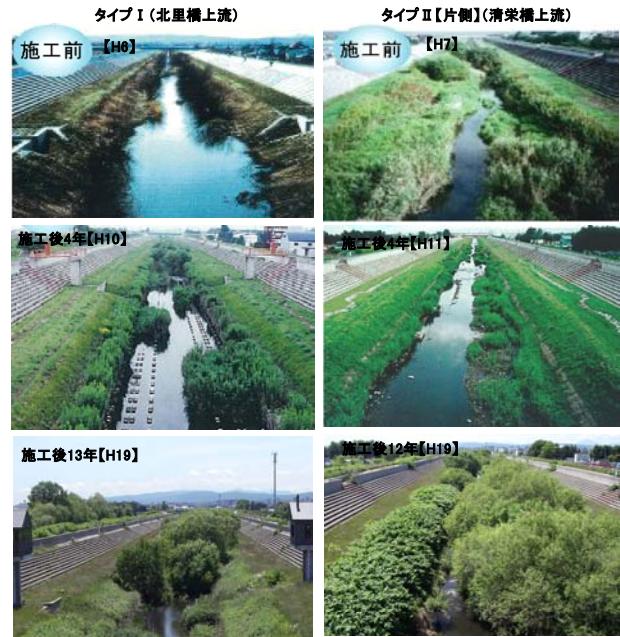
図-5 植生の経時変化（月寒川）

各タイプともに施工から12~14年経過しており、植生の変化を以下のように捉えることができる。

- ・施工から3~4年の段階では、導入された木本類の樹高は高水敷高とほぼ同じであり、低水路内への樹木の侵入もわずかである。
- ・施工から12~14年を経過した平成19、20年の段階では導入された木本類の樹高は5~10mに達し、横断方向への枝張りが著しく流水断面を阻害している。

- ・施工から3年目の段階では、草本類は法面上で繁茂しており低水路断面内への侵入はほとんど見られない。
- ・施工から9~10年目に相当する平成19、20年の段階では、導入された草本類が流心の一部を除いて横断方向に侵入しており、流水断面を狭めている。

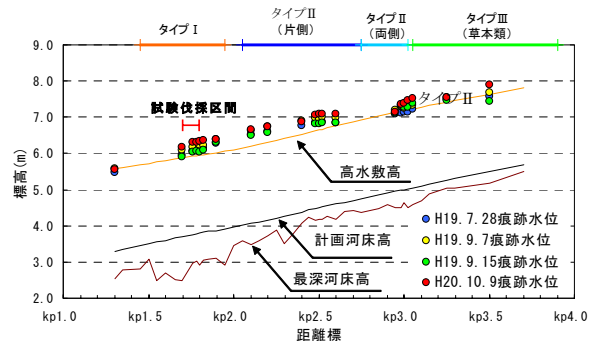
図-6 出水時の水位縦断形状

樹木の繁茂による流下断面阻害は、出水時の縦断水位形状に表れている。平成19年及び平成20年に観測された縦断水位形状を見ると、図-6のようにいずれの出水時も河畔林が河道内に侵入している区間（タイプⅠ、Ⅱ）

で水位が上昇し、高水敷高を上回っていることが判明している。

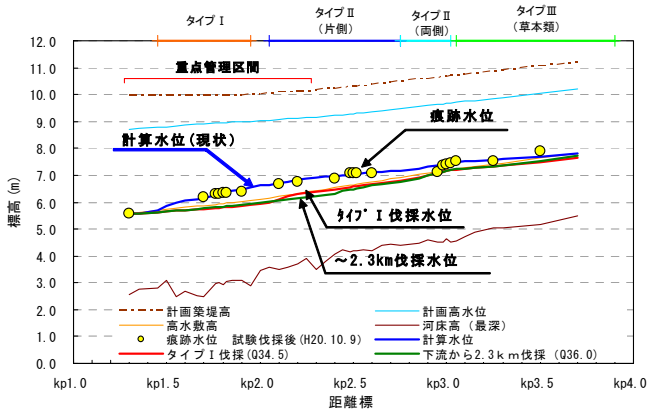
図-9 間伐による水位低下の試算結果

月寒川では、準二次元解析法により下流2.3km区間の樹木管理(死水域が生じないように伐採)を行なう事により、 $Q=36.0\text{m}^3/\text{s}$ 以下の流量規模では全区間にわたって河川水位が高水敷高以下に低下することが判明している。

なお、図-9のとおり、タイプI区間(KP1.3~KP2.0)のみの伐採では十分な水位低下が期待できない事が判明している。そのため、月寒川の重点管理区間はKP1.3~KP2.3の約1km区間として設定することが出来る。

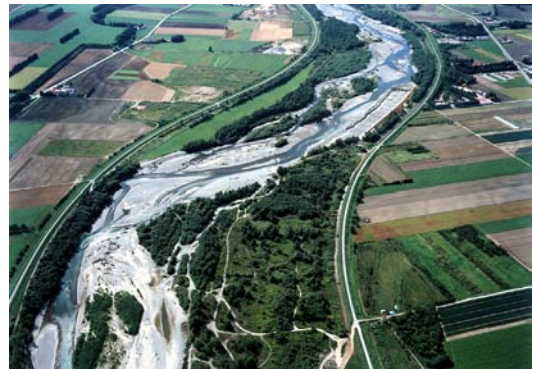
写真-2 施工箇所

中戸葛水制工事は、平成9年に施工した工事で、多自然川づくりにおいて試行を繰り返していた時代である。写真-2 に示す工事箇所は、札内川中流域(勾配1/200、複列網状河川)に位置し、工事箇所が水衝部で、河岸侵食が進んでいる箇所である。そのため、河道の安定と河岸侵食の防止のために、水制工を実施している。
