# 泥炭地盤における 盛土の地震時沈下の簡易予測と補強技術 — 盛土底部の液状化による沈下の発生機構から対策まで —

寒地土木研究所 寒地地盤チーム ○林 宏親  
同上 西本 聡  
同上 橋本 聖

北海道において発生したいくつかの大規模地震によって、泥炭地盤上の道路盛土ならびに河川堤防に大きな被害が発生した。しかし、そのメカニズム、耐震性の評価手法ならびに合理的な補強技術などは明確にされていない。本文では、泥炭地盤で特徴的に見られる、沈下して地下水位以下に埋没した盛土底部の液状化現象による沈下の発生機構から、その簡易的な予測手法および補強技術について述べる。

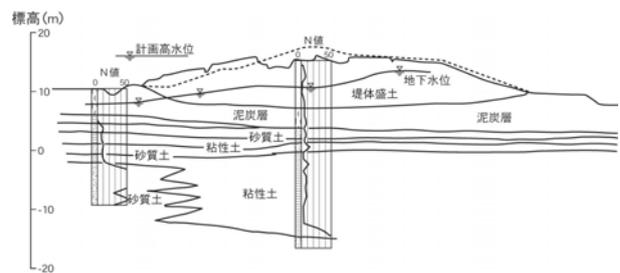
図1 1993年釧路沖地震における十勝川統内築堤(KP32.7)の被災断面<sup>文献1)</sup>を基に一部修正

1993年釧路沖地震によって、十勝川統内地区築堤に著しい変状が生じた(図1、写真1)<sup>1)</sup>。天端および堤外側のり面上部が約2~3.5m沈下し、築堤法線方向の大きな開口亀裂がみられた。これ程の大きな変状は、泥炭層における地震動の増幅だけでは説明できないと考えられる。ここでの特徴は、基礎地盤表層が泥炭であるにもかかわらず、液状化の痕跡を示す噴砂が確認されたことである。当研究所の調査<sup>1)</sup>および佐々木<sup>2)</sup>は、盛土底部の

形状が大きく変わっていることがわかる。のり尻付近の盛土が外側に大きく流動し、全体的に盛土が潰れたような形状であった。この変状は、1993年釧路沖地震の時の十勝川統内地区築堤(図1)や1994年北海道東方沖地震時の泥炭地盤上道路盛土(図2)の被災と似ている。模型実験後、この付近の土が泥濘化していることが観察された。沈下盛土層の水圧が加振によって上昇し、土被りの小さいのり面に流れ出たと推測される。基礎地盤に目

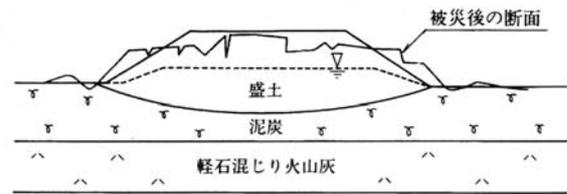
図2 1994年北海道東方沖地震における道道中春別依橋線美広橋取付け盛土の被災断面<sup>3)</sup>

また、同様な被災は、1994年北海道東方沖地震の道路盛土においても報告されている(図2)<sup>3)</sup>。ここでも、円弧すべりのような破壊形態ではなく、盛土全体が押し潰されたように変状する典型的な泥炭地盤上の盛土被害を呈している。

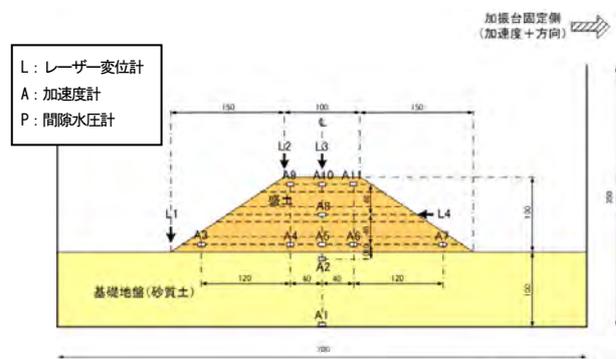
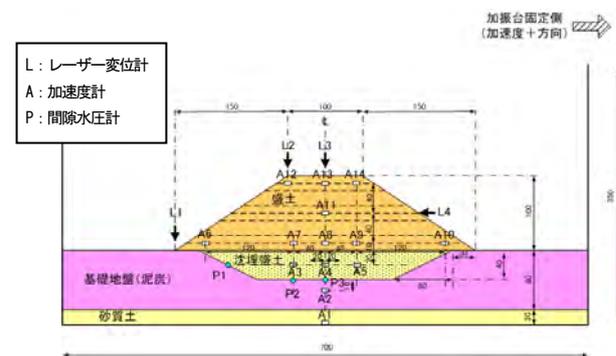
図3 模型地盤と計測センサー

図3にケース1とケース3の模型地盤を示す。ケース1では、良好な基礎地盤とするため、乾燥豊浦砂を相対密度  $Dr=90\%$  程度になるよう作成した。一方、盛土底部が液状化層となっているケースでは、泥炭層として市販の園芸用ピートモスとカオリン粘土を混合した材料を用いた。沈下した盛土底部(以下、沈下盛土層という)は、豊浦砂を  $Dr=50\%$  になるよう投入した後、間隙流体の相似則を満足させるためにシリコンオイルで飽和した。沈下盛土層の厚さは2cmと4cmであり、盛土高さは10cmである。実物に換算すると盛土高5mの下に1mあるいは2mの液状化の可能性がある沈下盛土層が存在することになる。

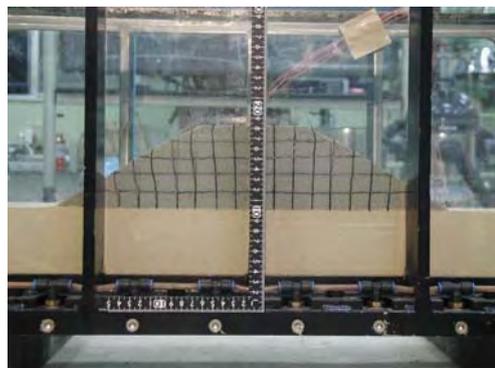
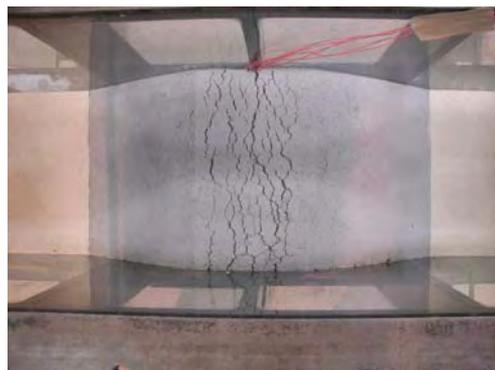
写真2 ケース1の実験後観察

ケース1ならびにケース3の加振後の変形状況を写真1と写真2に示す。基礎地盤が良好なケース1では、加振によって盛土中央で7mm程度(実物換算:35cm)の沈下が生じた。しかし、写真2(a)からわかるように、盛土全体的には加振前の盛土形状がほぼ保たれていた。クラックは、主に盛土天端に発生しており、幅1mm程度、深さ10mm程度であった(写真2(b))。

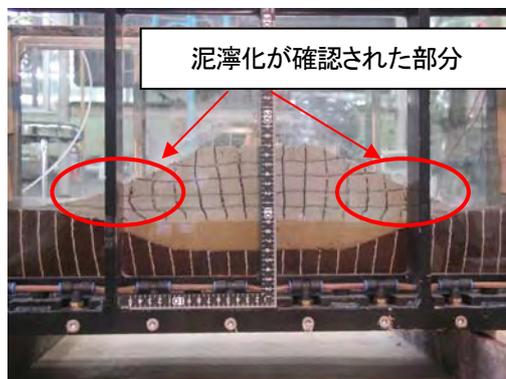
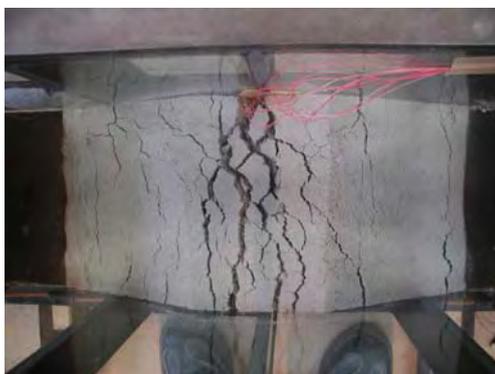
写真3 ケース3の実験後観察

一方、沈下盛土層4cmのケース3では、16mm程度(実物換算:80cm)の沈下が発生した。加振によって盛土の

を転じると、沈下盛土層が圧縮していることがわかる。加振によって密になった結果と考えられる。また、盛土外側付近の泥炭層は側方にやや流動している。クラックは、ケース1と比べ大規模に発生した(写真3(b))。幅が5mm以上のクラックが天端だけではなく、のり面にも数多く発生した。

ふとん籠2段のケース（ケース4）においては、無対策のケースより少ない状況ではあったが、のり尻部の泥濘化が生じており、盛土の側方流動も若干発生した。盛土天端のクラックの幅は約8mmであった。一方、ふとん籠4段のケース（ケース5：写真4）では、無対策のケース（写真3）と比較して、盛土の変形およびクラックが抑制されており、盛土のり尻付近の側方流動が小さい。盛土天端に発生したクラックの幅は、2mm程度であった。実験後の観察においても、のり尻部の泥濘化が確認されなかった。

本研究では、沈下盛土層の液状化のみに着目した検討を行った。しかし、泥炭層の側方流動も発生していることが遠心模型実験において確認されており（写真 3）、今後はこの点も考慮した研究を継続する予定でいる。

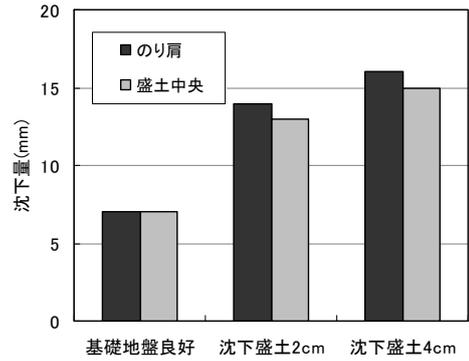
図4 ケース1からケース3の盛土沈下量の比較

図4にケース1からケース3の沈下量を示す。基礎地盤が良好なケース(ケース1)において発生した沈下(7mm程度)の要因は、観察などから加振による盛土の圧縮によるものと考えられる。一方、沈下盛土層のあるケース(ケース2とケース3)では、ケース1の2倍程度の沈下が生じた。いずれも、盛土中央とのり肩で沈下量に大きな差はなく、このことから泥炭地盤で特徴的に見られた盛土全体が潰れるような変状モードであったことがわかる。

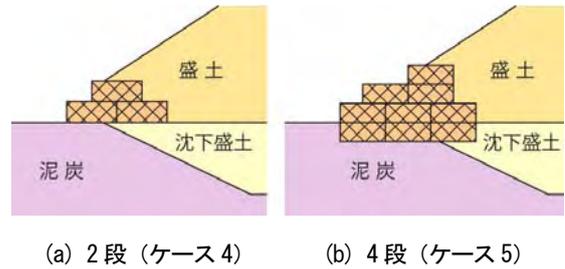
図5 ふとん籠の設置パターン

遠心模型実験に用いたふとん籠は、化学繊維製ネットと豆砂利を用いて作製した。ケース4とケース5にお

るふとん籠の設置パターンを図5に示す。ふとん籠の設置以外は、ケース3と同様に模型を作製した。ケース5では、沈下盛土層に発生した過剰間隙水圧の消散を促す目的でふとん籠を盛土のり尻付近の地盤表層部にも埋設した。

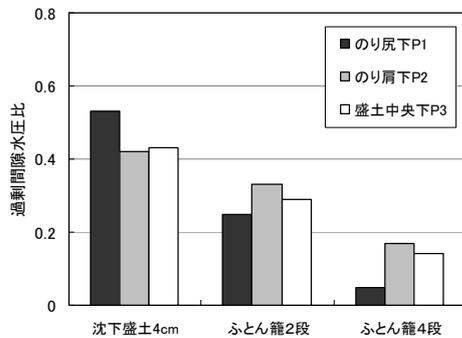
図6 沈下盛土層での過剰間隙水圧比

図6にケース3からケース5における沈下盛土層の過剰間隙水圧比を示す。対策の仕様が上がるにつれ、過剰間隙水圧の発生が抑制されている。特にケース5では、過剰間隙水圧比が0.05~0.17であり、ふとん籠を表層地盤内にも設置したことによって、排水効果が十分に発揮されている。実際の施工においては、暗渠排水工法のよ

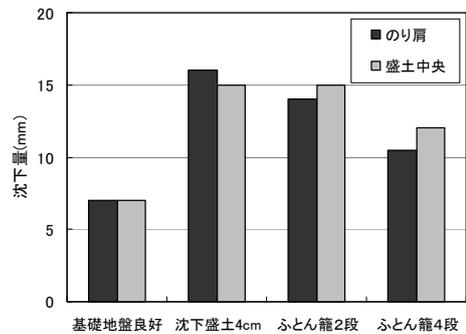
図7 各ケースの盛土沈下量の比較

各ケースにおける沈下量を図7に示す。ケース5の沈下量が、基礎地盤が良好なケースと無対策のケースの中間値程度にまで抑えられている。これは、表層地盤内に埋設したふとん籠の排水効果によって盛土の泥濁化を防いだことに加え、盛土の側方流動を抑制するに十分な拘束効果があったことによると考えられる。

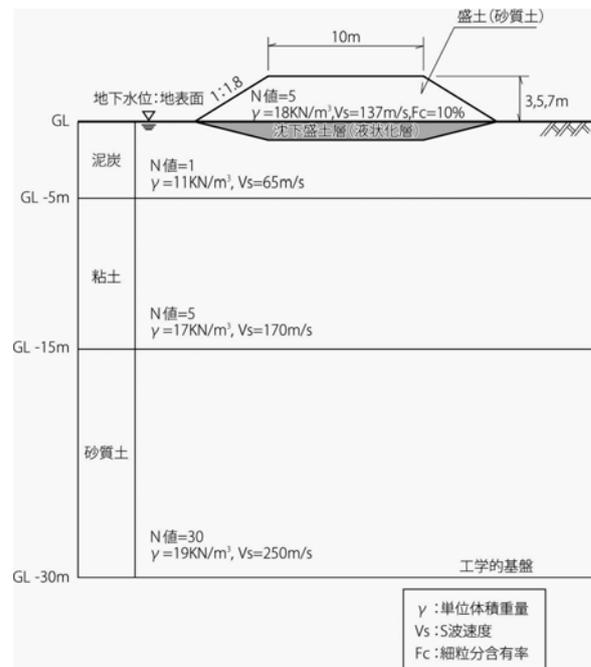
図8 モデル断面

一般的な泥炭地盤を想定し、図8のようなモデル断面を設定した。盛土高は3m, 5m, 7mの3ケースとし、地下水水位は盛土内を含めて地表面と仮定した。

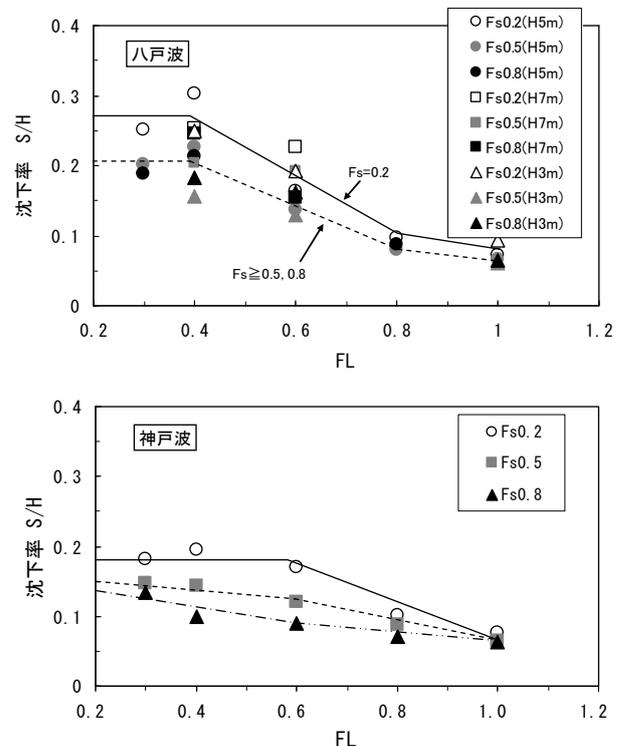
図10 液状化抵抗率FLと沈下率S/Hの関係

図10にFLと沈下率（沈下量を盛土高で除した値）の関係を示す。図中の実線ならびに点線は、近似関係を表

している。八戸波（プレート型を想定）については、FL が小さくなるに伴い沈下率が大きな値となっている。その傾向は、FL が 0.4~0.8 の範囲で著しく、FL が 0.4 以下ではほぼ見られない。また、同じ FL であれば、Fs の大きい方が小さい沈下率であり、その差は FL が小さい範囲の方が顕著であった。神戸波（直下型を想定）においても、FL が小さくなると沈下率が大きくなる傾向にあるが、八戸波と比べるとその変化は小さい。また、同じ FL であれば、Fs の大きい方が小さい沈下率となる傾向は、FL が 1.0 を除いてここでも認められる。

以上のことから、FL と沈下率に密接な関係があり、その関係に Fs がある程度関与していることがわかる。したがって、図 10 の関係を用いることで簡易的に地震時沈下量を推定できると考えられる。

ここでは、図 10 を用いて推定した地震時沈下量と実測沈下量を比較することで、沈下量の簡易的な評価手法としての妥当性を検証する。1993 年釧路沖地震における釧路川堤防および 2003 年十勝沖地震での十勝川堤防と牛首別川堤防において、沈下盛土層の FL と Fs ならびに実測沈下量が明らかとなっている 7 断面のデータを用いた。どちらの地震ともプレート型に分類されることから、八戸波のケースの FL と沈下率の近似関係 ( $F_s=0.2$ ) から沈下量を推定した。

- ③ 沈下盛土層の液状化抵抗率 FL と沈下率（沈下量を盛土高で除した値）に密接な関係があり、その関係に Fs がある程度関与していることがわかった。したがって、図 10 の関係を用いることで簡易的に地震時沈下量を推定できると考えられる。

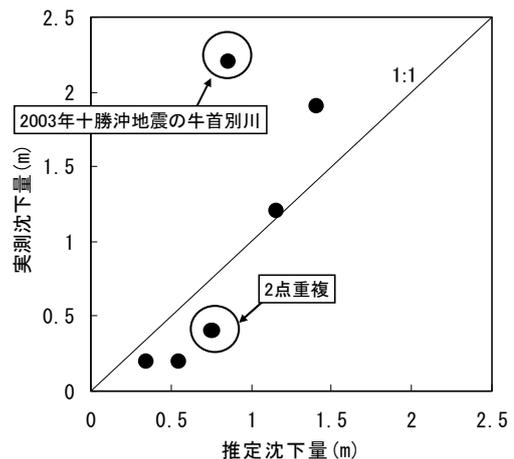
図 11 推定沈下量と実測沈下量の関係

推定沈下量と実測沈下量の間を関係を図 11 に示す。沈下量の小さい範囲においては推定値が実測値より大きく、沈下量の大きい範囲ではその逆の傾向はあるが、2003 年十勝沖地震の牛首別川のデータを除いて、推定値と実測値がほぼ一致した。したがって、本手法はその簡便性から考えても有効な手法といえる。なお、2003 年十勝沖地震の牛首別川については、実測沈下率が 0.5 を超える大きな破壊を呈した箇所であり、本手法の適用範囲を超えたものと考えられる。
