留萌川の低水路樹木倒伏調査について

留萌開発建設部 治水課 ○西田 貴博
崇田 徳彦
留萌開発建設部 留萌開発事務所 河川課 三佐川 剛昌

本論文は、留萌川で樹木倒伏試験を実施し倒伏限界モーメントを算出し昭和63年洪水を例に洪水時の樹木倒伏状況を検証したので報告するものである。

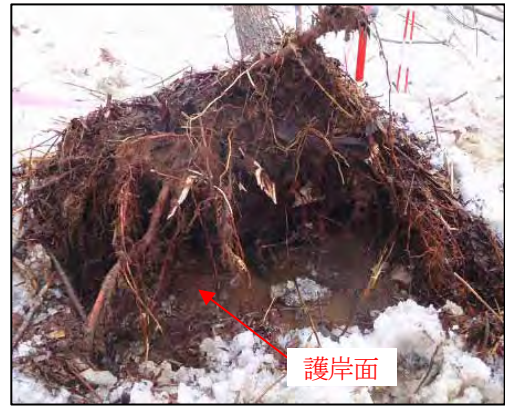
図-7 根鉢が明瞭な試験木(護岸上、土砂堆積厚 20cm)

ここで、倒伏試験を実施している中で、倒伏限界モーメントに違いが見られないが倒伏形態が異なる状況が確認された。具体的には、倒伏限界点に達した後に根鉢が明瞭に現れた試験木と倒伏限界点に達しても根鉢が明瞭に現れなかった試験木に分類された。それぞれの写真を図-7ならびに8に示す。

図-7によると、根は深く張らず水平方向に広がっている。ヤナギ類は、浅根性で水平方向にたくさんの細根(ひげ根)を張ることで樹木本体を支え、土砂厚が30cm程度で成長すると言われている。

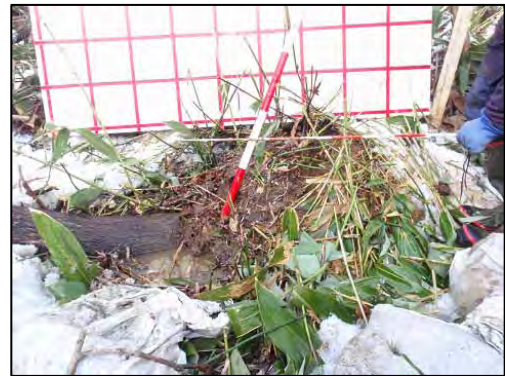
図-8 根鉢が不明瞭な試験木(護岸上、土砂堆積厚 90cm)

写真-8は、ヤナギの成長後に冠水により土砂が堆積している箇所の試験木であり、明確な根返りは確認されていない。一般に成長後に土砂が堆積しているようなヤナギ類は、地表近くの幹から新たな根(不定根)を発根させる⁴⁾ことが知られている(図-9)。これを確認するため引き倒してしていない樹木について地表面を掘削し根の張り方を確認した。(図-10)

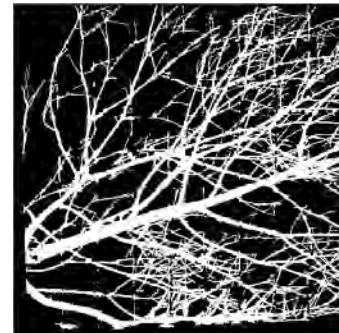
図-12 樹冠面積の解析
(葉面積測定ソフト LIA32 を使用)

調査は、今回倒伏試験を実施した試験木について、倒伏試験前に樹高、枝下高、枝張り長を計測した。また、倒伏試験後に樹冠部分を撮影し、画像解析により樹冠箇所の枝や幹の割合（樹冠寄与率）を計算した（図-12）。この結果、樹冠寄与率の最小は 17.8%、最大は 39.5%、平均は 28%であった。後述する流水による樹冠の外力モーメント算出には、平均の寄与率 28%を採用した。

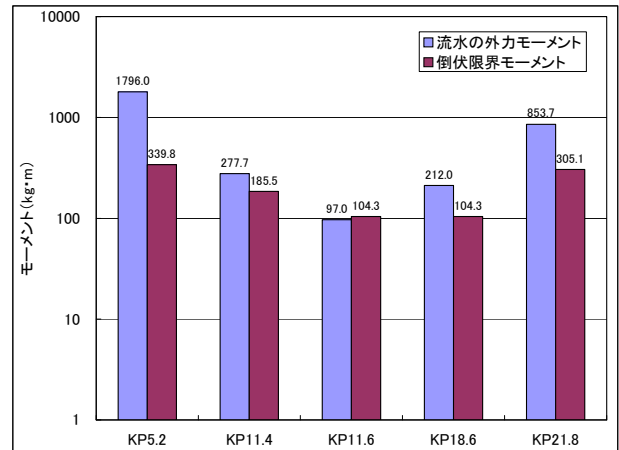
図-14 S63洪水の低水路樹木倒伏判定

流水による外力モーメントと倒伏限界モーメントの比較を図-14に示す。

この結果によると、検証地点 KP11.6 を除いては、流水による外力モーメントが倒伏限界モーメントを上回り、倒伏することを示した結果となり、昭和63年洪水後に低水路樹木が全倒伏していた結果と一致している。洪水時の倒伏現象は、ほぼ妥当な検証結果と考えられる。

昭和63年8月洪水時の樹木倒伏状況の把握を試みた。ここで、洪水時に生起している樹木の倒伏現象は、洪水による流れやそれに伴う樹木周辺の局所洗掘等が複雑に関連し、また洪水ピーク前に倒伏している可能性も充分考えられるが、ここでは単純に流水による外力モーメントと倒伏限界モーメントの比較を行った。

検討方法として、昭和63年洪水前に繁茂していた樹木の樹高が把握されているが、その他のデータは無いため、今回倒伏試験を実施した樹木と相関関係があるものと仮定し樹高から樹冠、樹高から枝下高を算出し検討した。
