シラン系表面含浸材によるコンクリート壁面防汚対策に関する暴露試験について

(独) 土木研究所寒地土木研究所 道北支所 ○藤田裕司
(独) 土木研究所寒地土木研究所 耐寒材料チーム 遠藤裕丈
(独) 土木研究所寒地土木研究所 道北支所 高玉波夫

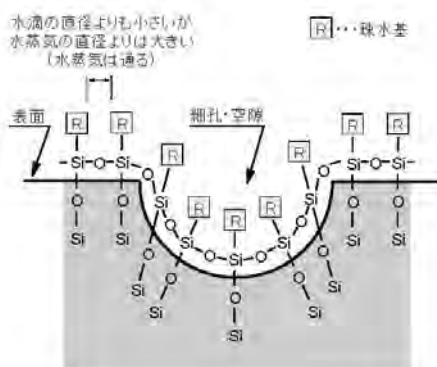
シラン系表面含浸材は、図-1に示すとおり、コンクリートの表面及び空隙の内壁に撥水機能を有する疎水基を固着させ、外部からの吸水の抑制を図ることを目的に使用される材料である¹⁾。

図-1 シラン系の構造状態の概念

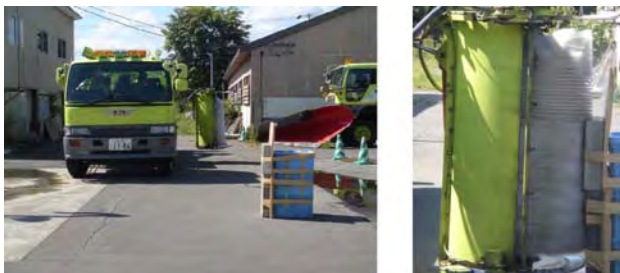
写真-2 洗浄試験の状況

用されている洗浄車を用いて供試体の洗浄水とブラシによる洗浄作業を行った。写真-2に洗浄試験の状況を示す。

洗浄後の供試体の全体状況を写真-6、B-2部の拡大写真を写真-7に示す。札幌側（写真左側）のA-1、B-1、旭川側（写真右側）のA-2、B-2においては無塗布面（供試体右半分）より塗布面（供試体左半分）の方が黄土色の汚れ（写真上で白い部分）は比較的多くとれていることが確認出来た。このことはシランによる効果があったことを示しており、シランが汚れの付着を抑えられていることが分かった。なお、札幌側はAとB、旭川側はAとCの半分およびBの汚れが集中的にとれ、それ以外の面はこれらに比べると汚れの落ち方が小さいが、これはブラシが供試体全体に均等に当たらなかった（写真-2）ことによる。次年度以降の洗浄試験では、ブラシが供試体全体に当たるよう試験方法に改良を加えていきたい。

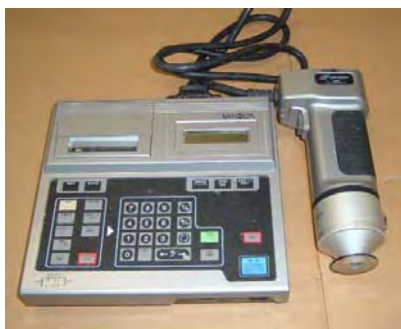
写真-3 測定に使用した色彩色差計

コンクリート表面の汚れの程度を色彩色差計による色差測定を行い、定量的に評価した。写真-3に使用した色彩色差計を示す。色彩色差計は、基準色と試料の色差を様々な表色系により測定するものであるが、今回は図-6に示すような人の感覚と比較的共通した色差値を示すことができる表色系の一つであるL*a*b*表色系を使用した。L*値は明るさを、a*値は赤-緑の軸を、b*値は黄-青の軸を表す混色系の表色系である。これは日本の工業分野での色彩管理における色差の測定に最も広く用いられている表色系である⁴⁾。

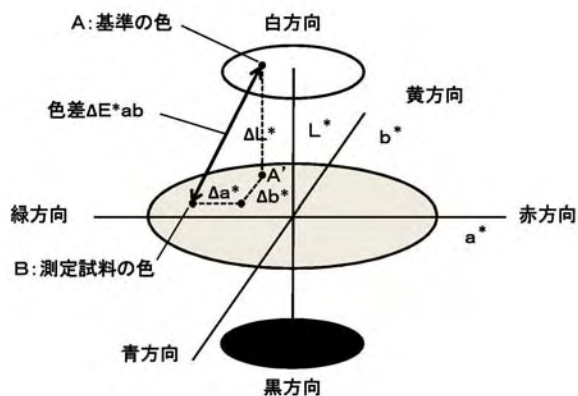
図-6 L*a*b*表色系の概念図

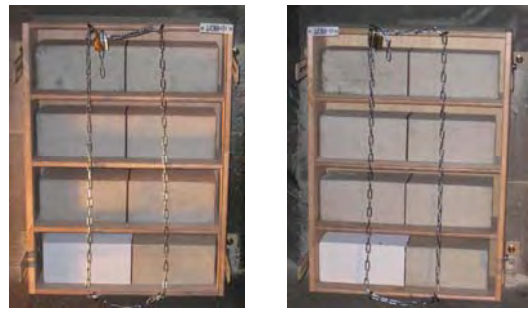
写真-4 暴露直後の供試体

左：供試体 1 (札幌側)

右：供試体 2 (旭川側)

暴露開始直後の供試体暴露面の状況を写真-4、約半年後の状況を写真-5に示す。半年後の棚には排気ガスによる

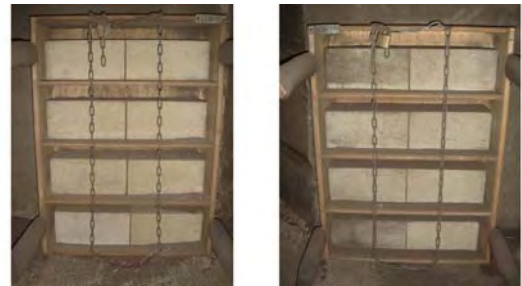
写真-5 半年後の供試体

左：供試体 1 (札幌側)

右：供試体 2 (旭川側)

煤塵が蓄積していた。札幌側に据付けた供試体（写真左側）には煤塵の付着がほとんど見られなかったのに対し、旭川側の供試体（写真右側）には煤塵が多く付着していた。この要因として、トンネル内における風の流れの影響が考えられたため、風向・風速計を用いて風の流れを調査した。図-7に結果を示す。方向転換所では車道から風が吹き込んでいること、その風は方向転換所内で反時計回りに流れていることが確認された。このことは、車道から流れてきた煤塵は供試体2に溜まり易いことを示し、煤塵の付着状況と風向き結果は一致していた。また、供試体2における煤塵の付着状況は、取り付け台の据え付け金具近傍に据え付けられた上段と下段の供試体が最も顕著であった（写真-5）。これは、金具によって煤塵の流れがガードされたことが理由に考えられる。

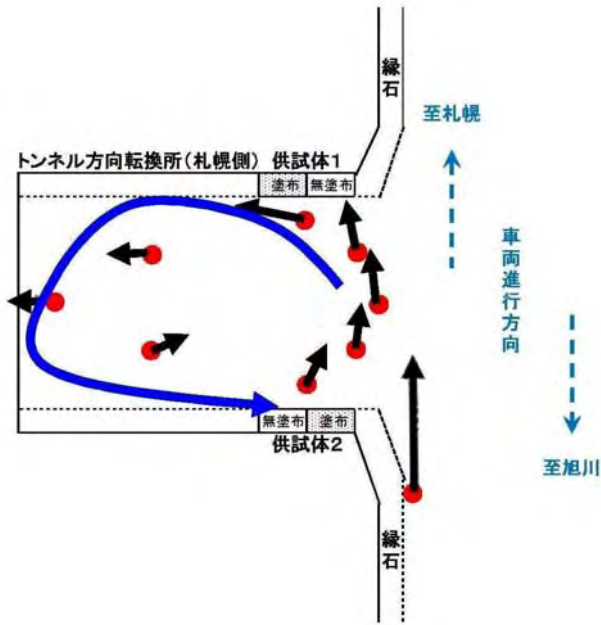
図-7 方向転換所の風の流れ

- (1) 暴露後の供試体に付着した煤塵は札幌側より旭川側の方が顕著で方向転換所内の風の流れが関係していることが分かった。これは供試体を設置した箇所により汚れの付き具合に差が出るということであり、次回は供試体の配置を変えて暴露試験をする必要がある。
- (2) 目視調査において供試体の汚れの取れ具合効果は含浸材塗布の方が含浸材無塗布のものより確認できた。しかし、全体的に見れば取れ具合にむらがあることも確認された。これはトンネル清掃車を使った洗浄試験においてブラシの当て方によるものと考えられる。今後、洗浄試験においてむらなく供試体を洗浄出来るように改良し

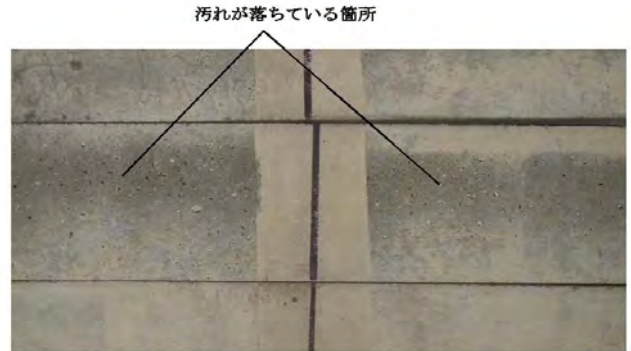
写真-7 洗浄後の供試体（B-2部拡大）

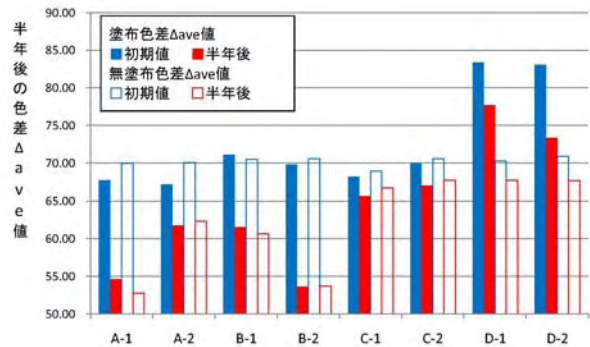
図-8 半年後の色差 Δave 値

暴露前に測定した色差の初期値と暴露後半年を経過した洗浄後の色差の測定結果を図-8に示す。

A、B、C供試体の Δave は、A供試体の塗布面が67とやや低い値であったが、概ね70前後で塗布面、無塗布面による差は殆どみられなかった。D供試体の塗布面のみは白色系の塗料材のため Δave は83と、他より20%程度大きい値を示していた。

半年後洗浄後の Δave は初期値と比べ、塗布面、無塗布面とも全供試体で低い値となった。A-1、B-2供試体は20%前後、A-2、B-1は10%前後、C-1、C-2供試体は4%程度低かった。D-1供試体の塗布面は、D-2より Δave がやや高いが、無塗布面はほぼ同程度であった。

洗浄後の目視調査より、供試体A、Bにおいて無塗布より塗布の方が汚れが取れていることが確認された。しかし、図-8に示した暴露洗浄後の Δ_{ave} の値を見ると、塗布・無塗布の値の差がほとんど無い結果が示されている。一般的に、色彩差計によって、表面含浸材塗布前後のコンクリート面の色差を測定しても、測定値が大きく変化するほどのデータが得にくいと言われており⁹⁾、これについては本研究の結果と対応している。また、A-1、B-2供試体の洗浄後 Δ_{ave} の方がA-2、B-1供試体の洗浄後 Δ_{ave} より値が低かったが、これはコンクリート本来の色が黒色に近いものであるため、暴露期間中に表面に付着した明るめの黄土色の汚れが後者の供試体に比べて前者の供試体の方が多く取れたために Δ_{ave} が低い値を示したものと考えられる。さらに、いずれの供試体も、 Δ_{ave} は暴露前の初期値に比べて洗浄後の方が小さい傾向が示された。これは暴露前にコンクリートを実験室内に養生・保管した際、明度の高い埃が表面に付着し、その影響で初期値の Δ_{ave} が高い値を示したこと、ならびに、洗浄後にこれらの汚れが落ちて前述同様、コンクリート本来の黒色が露出したことで結果的に洗浄後の Δ_{ave} が低下したと推測される。
