# 路面清掃車を利用した縁石除草について

## —除草作業のコスト縮減—

網走開発建設部 北見道路事務所 維持課 ○島影 和也  
小宮山一重  
本多 貴幸

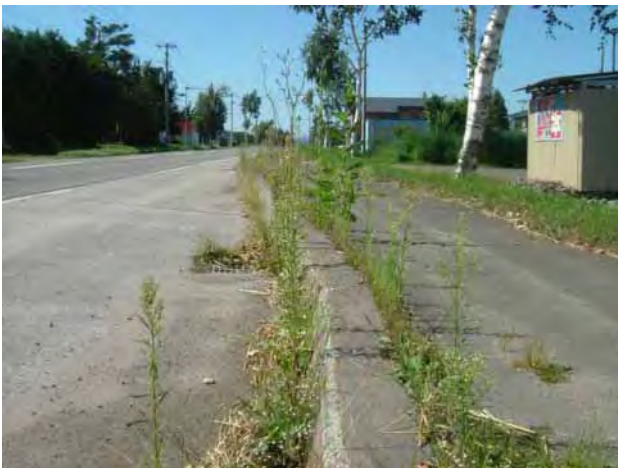
写真-1 雑草繁茂状況

しかしながら、路面清掃回数の縮減により、縁石と舗  
装の隙間に土砂が堆積し、そこに植物種子が飛来するこ  
とにより雑草が繁茂し、美観を損ねている。

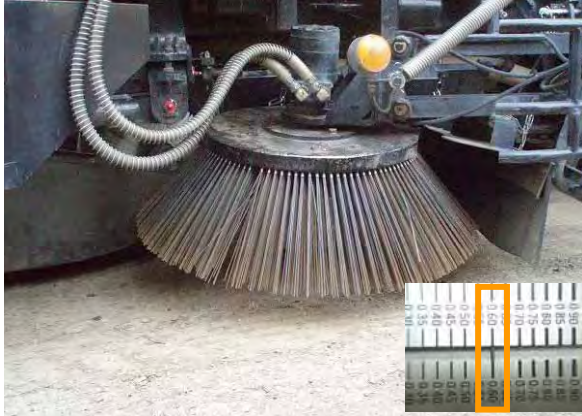
写真-2 通常のブラシ

平成21年7月23日、歩道部に平鋼線材タイプ(t=0.6mm×L=660mm)のブラシ(写真-2)、車道部に除草専用ブラシ(写真-3)を使い、1回目の試験施工を行った。

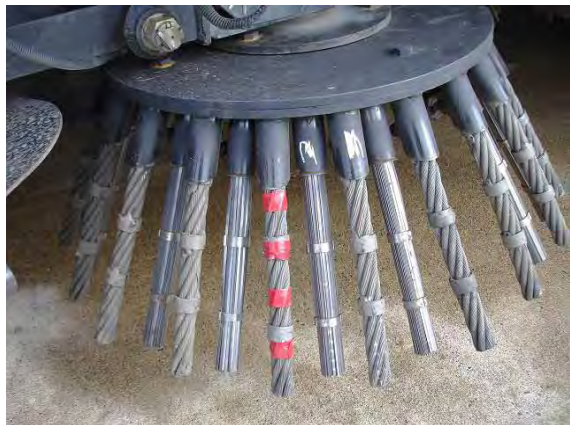
写真-3 除草専用ブラシ

平成20年度の試験施工については、縁石車道部について実施している。実施した車両は真空式路面清掃車を改良し、ブラシについては除草専用の固めのブラシを使用し実施した。

除草専用ブラシは、除草作業については問題ないが路面清掃として使用すると土砂の除去率が低下してしまう。

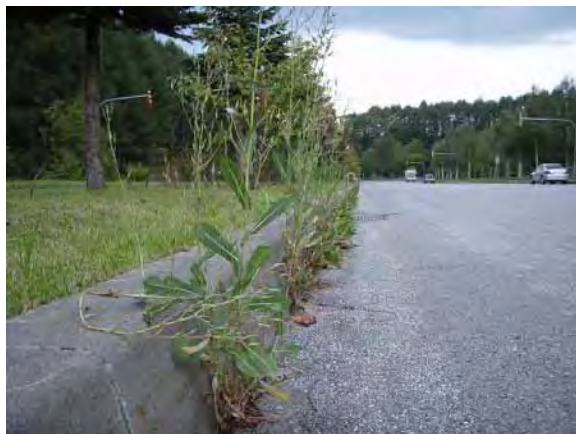
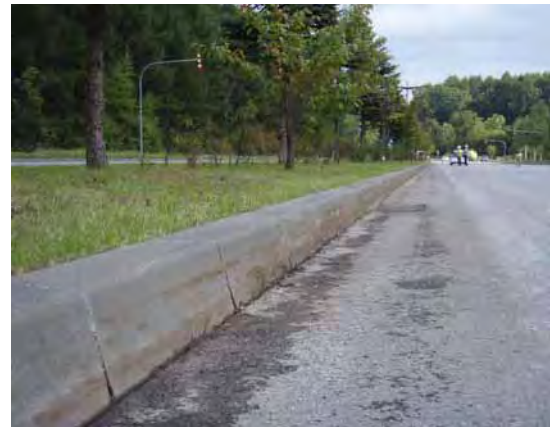
写真-4 試験施工実施前

写真-5 試験施工後

試験施工を実施した結果、縁石車道部のみではあるが、非常に良好な結果が得られた。

しかし、縁石歩道部については以前と、雑草が残ってしまう。よってこの歩道部についても同時に除草を実施できる方法を検討することとした。

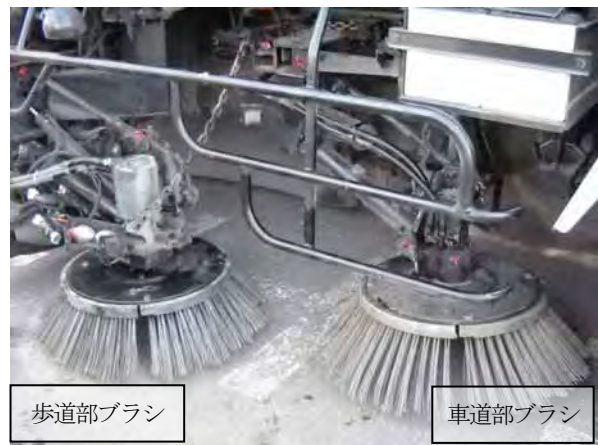
写真-6 4輪ブラシ式路面清掃車

平成20年度はブラシが1つのみ装備されている真空式路面清掃車を使用し実施したが、平成21年度は、ブラシが2つ装備されている4輪ブラシ式路面清掃車のブラシ取付部分を改良し、実施することとした。

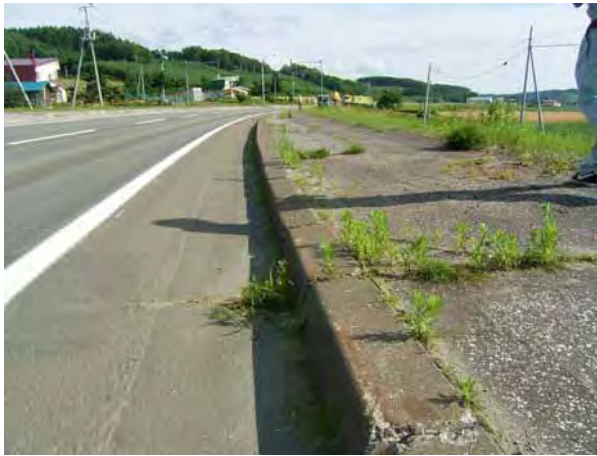
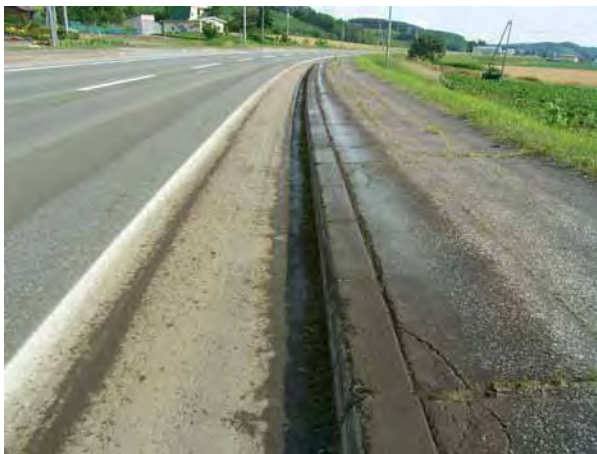
写真-7 第1回試験施工実施前

写真-8 第1回試験施工実施後

歩道部についてはある程度の除草はできたが、車道部については、縁石際までブラシが届かず、草が残ってしまう結果となった。

また、歩道部のブラシについてはブラシを縁石歩道部まで上げる事ができず、縁石低下部から乗り込まなければ作業を実施できなかった。

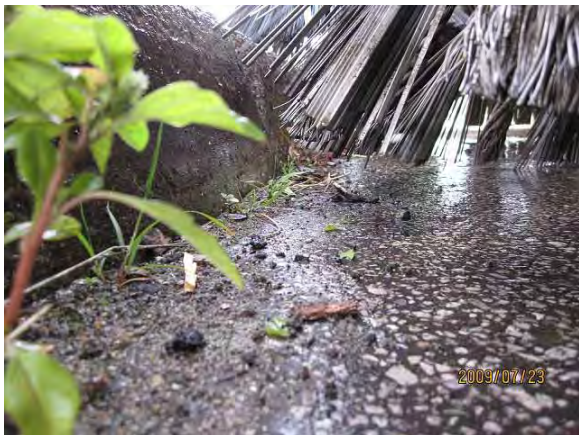
写真-9 縁石と車道舗装端部の状況

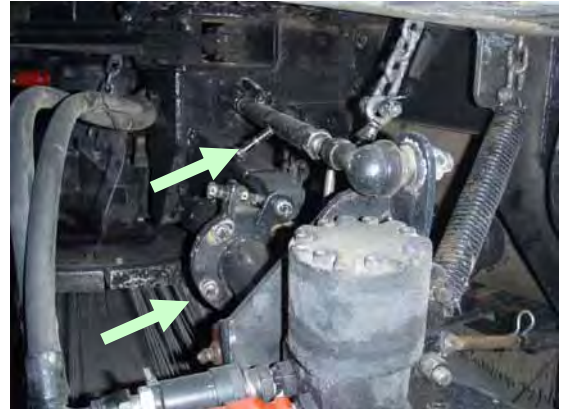
写真-10 チルト機構追加

- (a) 車道部ブラシ先端が縁石際まで当たるように、チルト機構を追加 (写真-10)
- (b) 歩道部ブラシを縁石歩道部まで上げる事ができるように、チルト角及びアーム張り出し位置の変更 (写真-11)
- (c) オペレーター作業軽減のため、ブラシ位置が容易に把握出来るように、ブラシマーカーを追加 (写真-12)

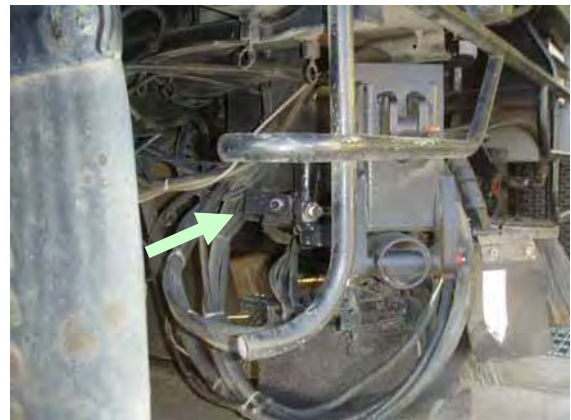
写真-11 アーム張り出し変更

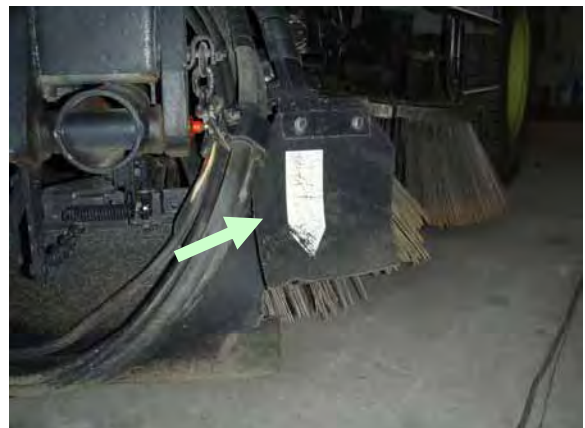
写真-12 ブラシマーカー

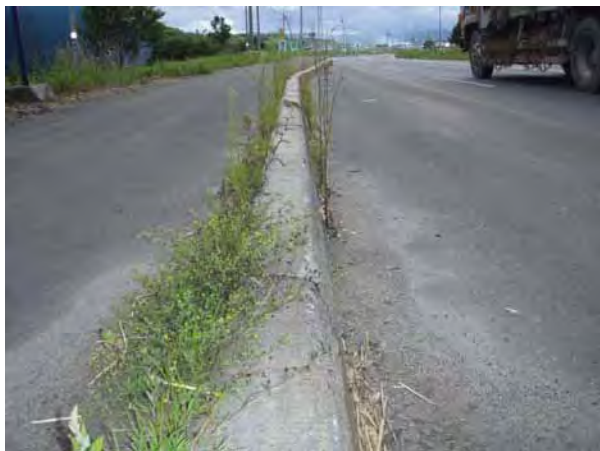
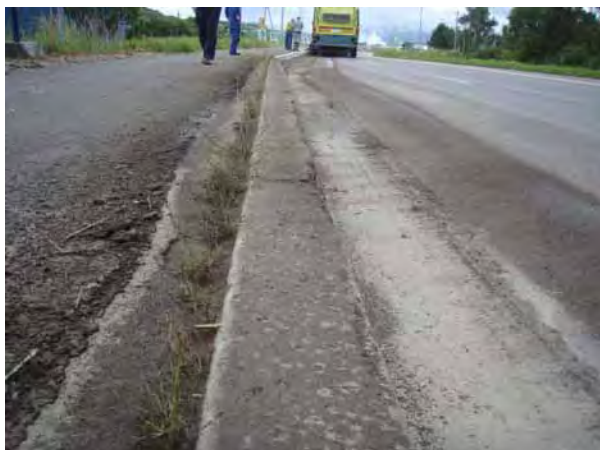
写真-13 第2回試験施工実施前

写真-14 第2回試験施工実施後

1回目の試験施工でブラシが当たらずに草が残ってしまった縁石際についても問題なく除草することができた。

しかし、歩道舗装部が縁石より低くなっている箇所については草が残ってしまった。

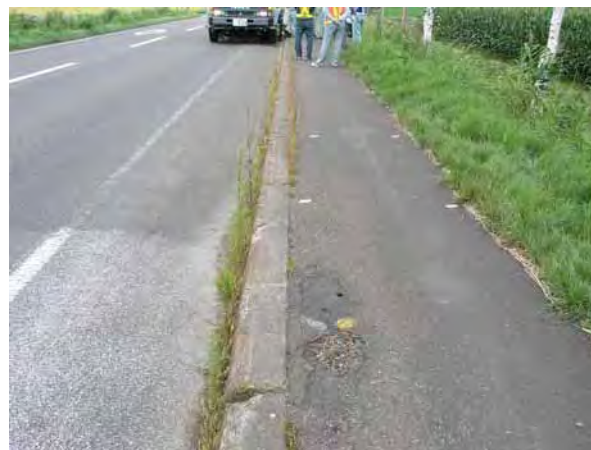
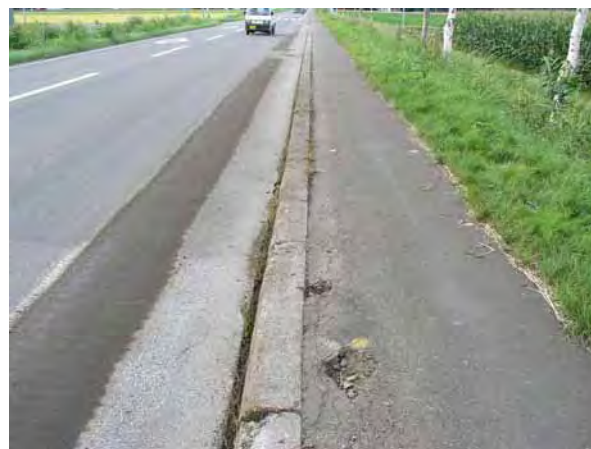
写真-15 第3回試験施工実施前

写真-16 第3回試験施工実施前

3回目の試験施工では、歩道舗装部の段差がある箇所についても除草をすることができたが、除草時期が遅かったため、根が固くなった草が残る結果となってしまった。

また、歩道部のブラシで車道部の除草を試みたところ、良好な結果が得られた。

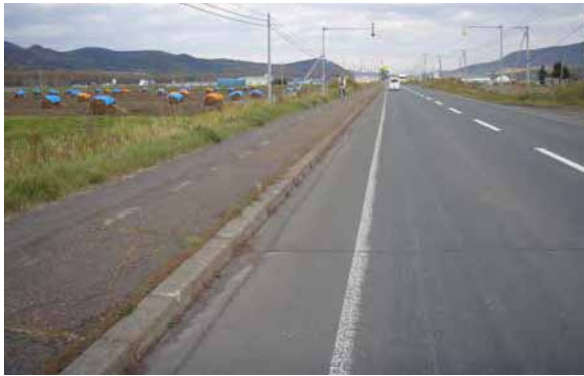
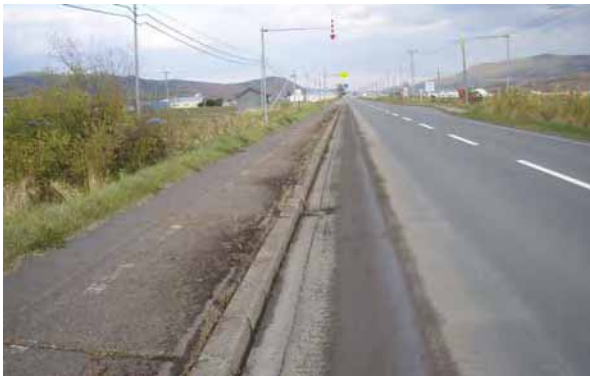
写真-17 第4回試験施工前

写真-18 第4回試験施工後

試験施工は、凍害により歩道舗装部が劣化している箇所で行った。

4回目の試験施工では3回目同様、時期が遅いことから根が固くなってしまい、除草することができなかった。また、凍害部はブラシの折損が多くなり、ブラシ自体のバランスが崩れて安定的な除草が出来なかった。

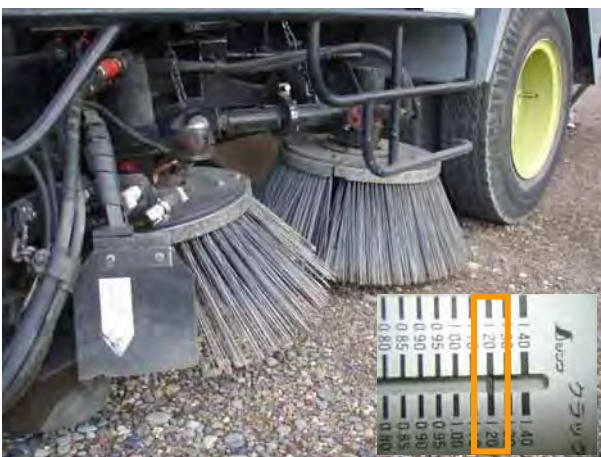
写真-19 平鋼線材タイプ (t=1.2mm×L=700mm) ブラシ

- (a) 縁石歩道部と車道部のブラシは平鋼線材タイプ (t=1.2mm×L=700mm) が適している
- (b) 舗装劣化が著しいと、ブラシ折損率が高くなるとともに、除草率も低下する。
- (c) 除草時期は、7～8月頃が望ましい。

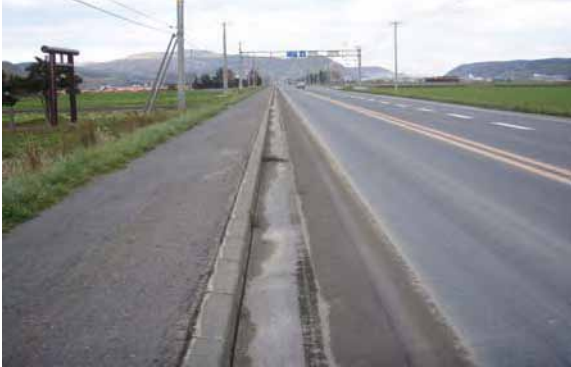
写真-19 除草後の路面

この工法の採用で目標していたことの一つとして路面清掃作業との兼用があげられる。しかし、通常の車道の路面清掃時に、土砂のかき出しと、かき出した土砂の吸い込みのそれぞれの役割を果たしている2つのブラシのうち、歩道部ブラシを縁石の上に使用し、車道部ブラシを縁石側に稼働させたためホップにすくい上げるブラシまで土砂を送ることができず、土砂の回収能力が低下し、結果的に通常の路面清掃作業より綺麗にはならなかった。

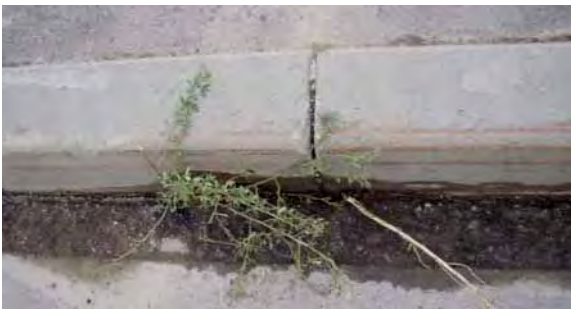
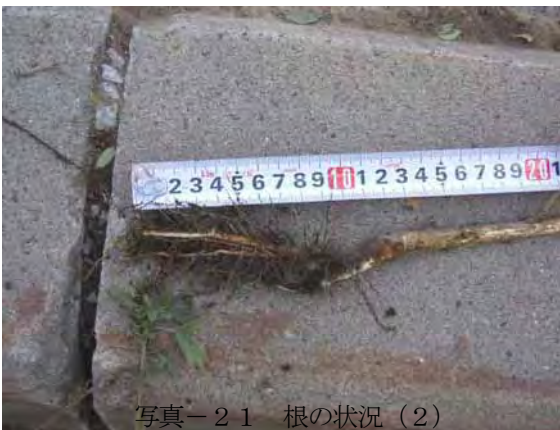
写真-20 根の状況(1)

写真-21 根の状況(2)

平成21年度の試験施工は4回に渡って行い、後半は9～10月の秋期となったが、この時期は雑草の根が10cm以上成長して硬くなっているものがあり雑草が取りにくい状況であった。

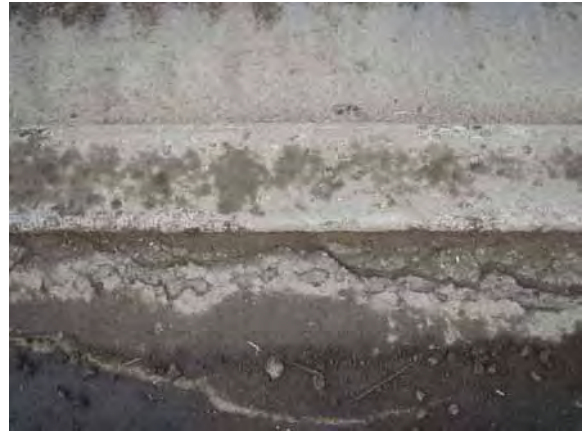
写真-22 舗装の破損状況

縁石の歩道側について、当事務所の管内においては縁石際に舗装が凍害劣化を起こしている箇所があり路面清掃車による除草を行うことで、舗装が剥離してしまう現象も発生した。(写真-22)また、舗装の劣化が多い箇所については、ブラシの折損率が高く、除草率の低下、ブラシ使用期間の短命化、一般車や歩行者への安全性などの問題が懸念される。
