# 表面含浸材と含浸性防錆材の併用による既設コンクリート構造物の鉄筋腐食の進行抑制に関する基礎的検討

寒地土木研究所 耐寒材料チーム ○遠藤 裕丈  
寒地土木研究所 耐寒材料チーム 田口 史雄  
稚内開発建設部 浜頓別道路事務所 山脇 剛

シラン系表面含浸材とアミン系含浸性防錆材による既設コンクリートの鉄筋腐食の進行抑制効果について基礎的な評価を行った。本研究の範囲では、鉄筋位置における塩化物イオンの含有量が $4\text{kg/m}^3$ 以下であれば腐食速度の低減効果が期待されること等がわかった。また、実証的・臨床的な評価を行うため、昭和33年に建造された一般国道238号浜頓別町頓別橋のコンクリート主桁で試験施工を実施し、腐食速度の追跡調査を行った。施工から約1.5年後に調査を行ったところ、緩やかではあるが腐食速度は低減していることが確認された。

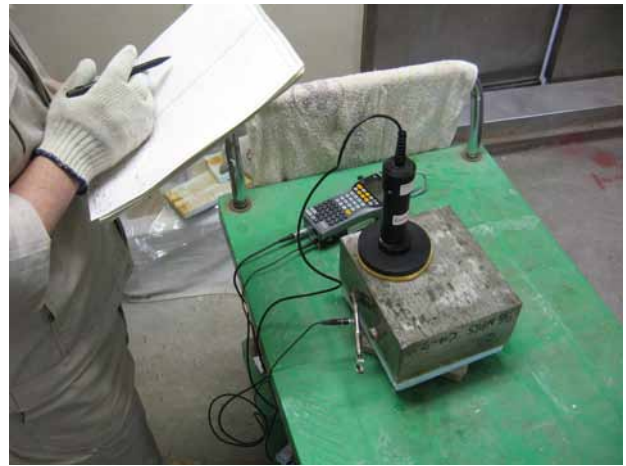
写真-1 腐食速度の測定状況

鉄筋の腐食速度は分極抵抗に分類される交流インピーダンス法により評価した。測定は試験前と 20 サイクル終了時の 2 回行った。写真-1 に測定状況を示す。電極板の寸法が大きい関係で土手を設置した打設面に電極板を当てることが難しい理由から、ここでは供試体の底面に電極板をあてて腐食電流密度(μA/cm<sup>2</sup>)を測定した。その値を腐食速度(mm/年)に換算し、表-2<sup>8)</sup>に示す基準と照合して評価を行った。腐食速度への換算は式(1)<sup>8)</sup>の関係を利用して行った。

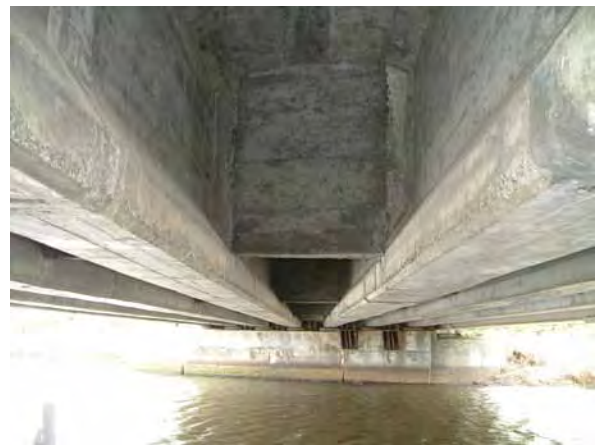
写真-2 主桁の状態

試験施工は一般国道238号浜頓別町頓別橋の主桁（設計基準強度 $29.4\text{N/mm}^2$ ）において行った。図-6に位置図を示す。頓別橋は昭和33年11月に架設された橋長30m、幅員6.5mの既設のポステンPCT橋である。写真-2に主桁下面の外観を示す。著しい損傷は見受けられないが、1桁あたり1~2本のクラックが軸方向に生じている。過年度の橋梁点検結果によると、クラック幅は平成9、11年の調査では $0.2\sim 0.3\text{mm}$ 、平成13年は $0.1\sim 1.0\text{mm}$ 、平成19年は最大 $1.0\text{mm}$ 程度との報告がなされており、平成13年以降はひび割れが大きく進行していない状況にある。

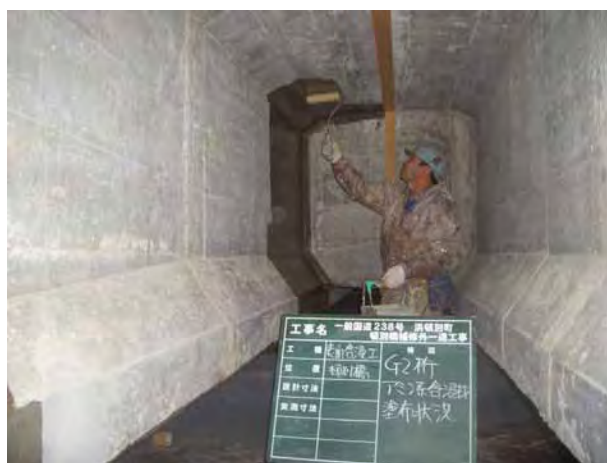
写真-3 施工状況 (G2、含浸性防錆材の塗布)

表-3に試験施工の内容を示す。G1の枝幸側から5mの範囲を無塗布区間 (比較対象用) に設定し、①表面含浸材のみ塗布、②含浸性防錆材のみ塗布、③表面含浸材と含浸性防錆材の併用の3ケース行った。桁表面の油脂分を高压洗浄・ケレンなどで除去した後、各種材料の塗布作業を行った。写真-3に施工状況を示す。
