# 北海道の地域特性を考慮した雪崩対策 に関する技術資料の作成について —すり抜け現象を伴う雪崩対策の考え方—

(独) 土木研究所 寒地土木研究所 雪氷チーム ○中村 浩  
松下 拓樹  
松澤 勝

北海道では、近年、斜面積雪が雪崩予防柵の支持面をすり抜けて道路に達する現象が発生している。この対策として柵面にネット等を設置する試みが行われているが、対策に必要な考え方を示す技術資料は無い状況にあった。そこで、寒地土木研究所では、すり抜け現象を伴う雪崩の発生機構や対策の効果に関する調査を行うとともに、有識者等からなる検討会を立ち上げ、すり抜け現象を伴う雪崩対策の考え方など、北海道の地域に特有な雪崩に対する対策や基礎知識に関する技術資料をとりまとめたので、これらの取り組みについて報告する。

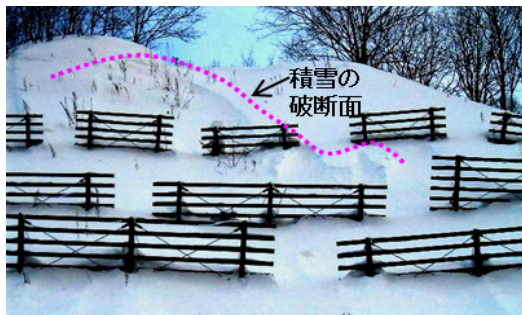
写真-1はすり抜け現象を伴う雪崩の発生事例である。破断面が雪崩予防柵を横断しており、雪崩予防柵が設置されている斜面の積雪が破断して流下し道路に達した。

写真-1 すり抜け現象を伴う雪崩の発生事例

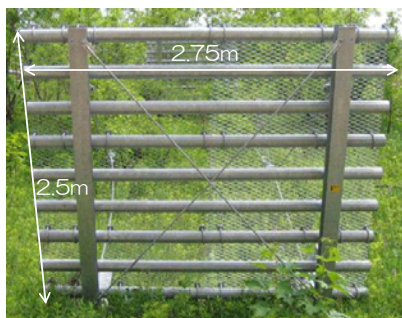
このことから技術資料では、すり抜け現象を伴う雪崩対策工として、雪崩予防柵の支持面にネット工を施工する方法を対象とした（写真-2）。対策工は主としてすり抜け現象が確認された斜面で行うため、ネット工は既設の雪崩予防柵に施工することが望ましい。

写真-2 ネット工による支持面材への対策例

すり抜け現象を伴う雪崩対策として、北海道の一部では、エキスパンドメタル等を雪崩予防柵の支持面に取り付けるネット工が施工されている。これまでにネット工が施工された箇所で道路に到達するようなすり抜け現象を伴う雪崩発生は確認されていない。また、自然積雪を用いた雪崩実験<sup>11), 12)</sup>ではエキスパンドメタルと樹脂ネットを予防柵の支持面に取り付けることで、すり抜け現象の発生を防止する効果が確認されている。したがって、すり抜け現象を伴う雪崩の防止には雪崩予防柵の支持面に対してエキスパンドメタルや樹脂ネットなどのネット工を施工することが有効であると考えられる。
