浄化型排水路の整備による水質浄化機能の検証 (第2報)

釧路開発建設部 根室中部農業開発事業所 ○菅原 悠介
羽生 哲也
水木 淳

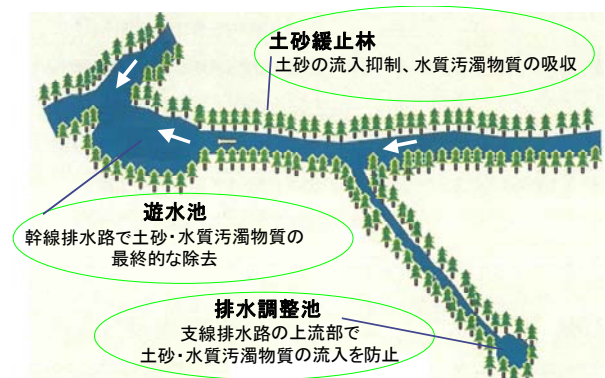
図-2 浄化型排水路の施設配置

浄化型排水路は、たん水、過湿被害の解消を図るほか、魚類及び水生生物の生息環境に配慮するため土水路構造に法面の植生被覆を基本とし、既存の水面落差が魚類の移動を阻害している場合はこれを解消する。また、幹線、支線排水路には遊水池、排水調整池を設け、土砂、水質汚濁物質の除去、流入防止を行う。更に水系の連続性を確保するため、「土砂緩止林」により、土砂流入抑制、水質汚濁物質の吸収のほか、昆虫類、魚類の飼料環境（落下昆虫）を確保すると共に、水質の浄化を図る（図-2）。

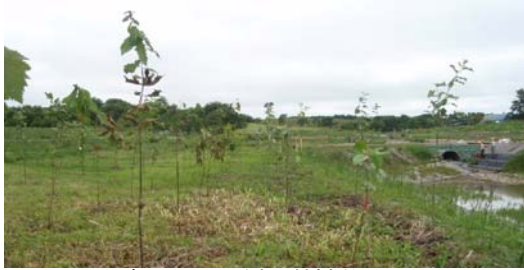
写真-1 土砂緩止林植栽状況

土砂緩止林は、牧草畑や原野からの排水路への土砂等の流入抑制と併せて、法崩れを防ぎ排水路の機能保

全を図ると共に、排水路へ流入する水質汚濁物質を補足・吸収するため、排水路の両岸に設置する附帯施設である(写真-1)。林帯幅は地形条件等により10~25mとしている。植栽樹種は自然環境への配慮から、周辺地域に自生するヤチダモ、ハンノキ、ドロノキ、ミズナラ等を植栽することとしている。

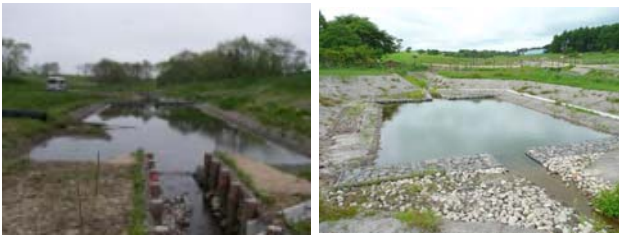
写真-2 第七川排水路排水調整池 写真-3 第七川1号排水路排水調整池

排水調整池は、排水路上流の牧草畑や原野などから排水路への土砂流入を抑制し、排水路の機能保全を図ると共に、窒素、リン等の水質汚濁物質の沈殿を図り、水質浄化を行う幅広水路の堆砂池である(写真-2, 3)。施設規模は上流から流入する1年分の土砂量から決定する。

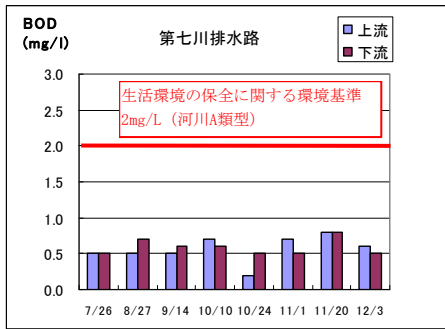
図-4 第七川排水路 BOD (H19)

BODは調査期間を通じて0.6mg/l前後で推移(図-4)。

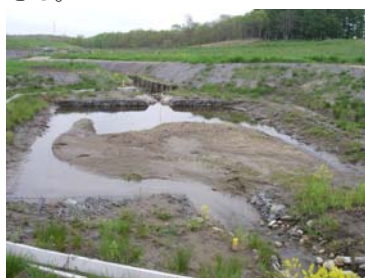
写真-5 第七川1号排水路排水調整池の堆砂状況

また、1号排水調整池では、平成20年の流量は、流出部が流入部を上回っていたが、平成21年ではそれが逆転している。現地状況から、この原因として施設の堆砂量が考えられた。1号排水調整池の平成20年4月～11月までの堆砂量は約48m³と、本施設的设计堆砂量(約41.8m³)を上回っており、平成21年の調査は、その状態でいった。施設内は堆砂に占有され(写真-5参照)、流入する水量が堆砂下層部へ伏流が顕著となったため、流出部の流量が流入部のそれを下回ったものと判断できる。

それに対し排水調整池では、当初想定していなかった湧水による影響があり、流量観測の精度向上だけでは対応できない課題が明確となった。また1号排水調整池においては、降雨による排水路面の浸食により計画堆砂量を超える土砂が堆積し、施設が本来の機能を発揮できない状況での測定となったため、検証結果に影響を及ぼした。
