一般国道40号美深道路における プレキャストアーチカルバートの施工について —スキー場直下における施工事例—

旭川開発建設部 士別道路事務所 ○河原井 智
國重 啓
手塚 英二

本報告は、スキー場直下を通過する特殊条件を考慮した設計手法（偏土圧、上載荷重）、施工方法、および現場管理方法について報告するものである。

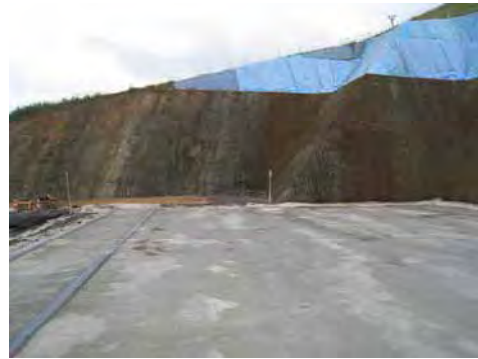
写真-3 基礎工の施工状況

- ①基礎工の施工（写真-3）
- ②サイドウォール（横部材）のクレーン架設（写真-4）
- ③ボルト（上部材）のクレーン架設（写真-5）
- ④連結工（延長方向、横部材と上部材）の施工
- ⑤インパートの施工（鉄筋、コンクリート）
- ⑥目地工（各部材間）の施工
- ⑦裏込め土の施工（写真-7、8）
- ⑧埋戻し土の施工

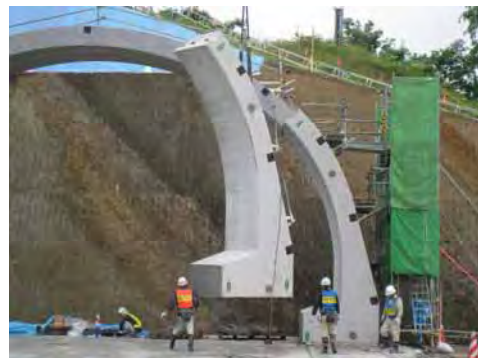
写真-4 サイドウォールの架設状況

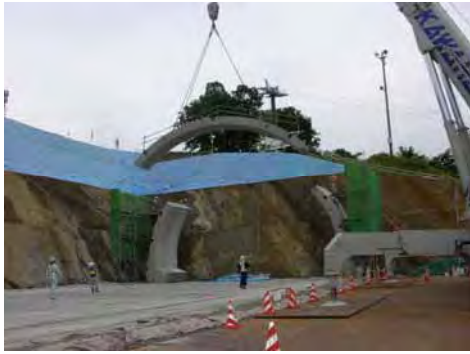
写真-5 ポールトの架設状況

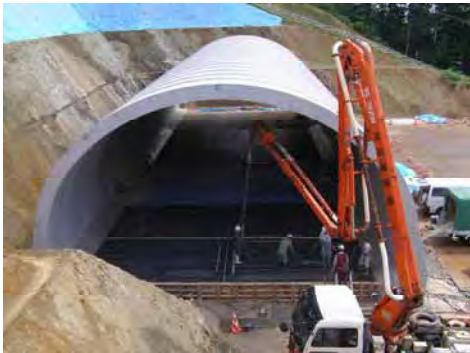
写真-6 インバートの施工状況

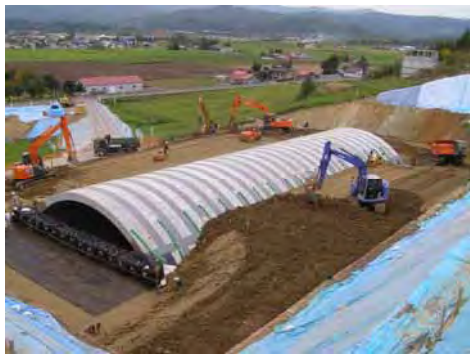
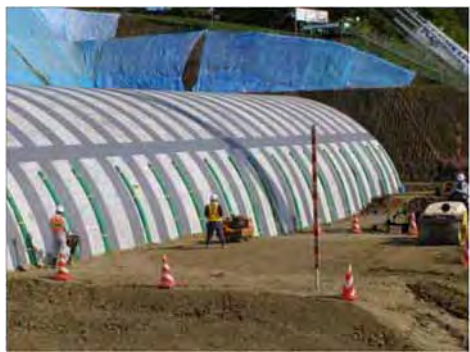
写真-7 裏込め土の施工状況①

写真-8 裏込め土の施工状況②

プレキャストアーチカルバートの構造において、裏込め土は水平バネを考慮する構造体の一部となるため、土質定数、締固め度を非常に厳しく管理する必要がある。

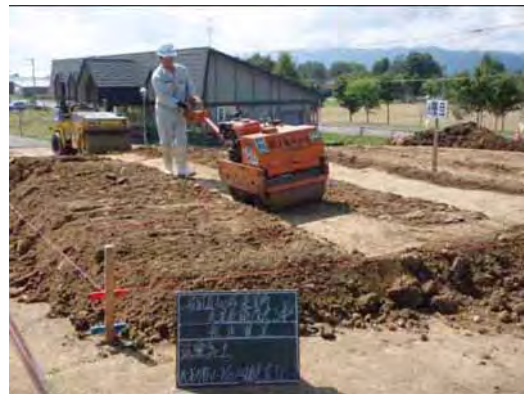
(表-2) また、裏込め土として現地発生土を使用することから、試験盛土を行い、裏込め土として問題がない事を確認し、施工を行った。(写真-9)

写真-9 試験盛土の転圧状況

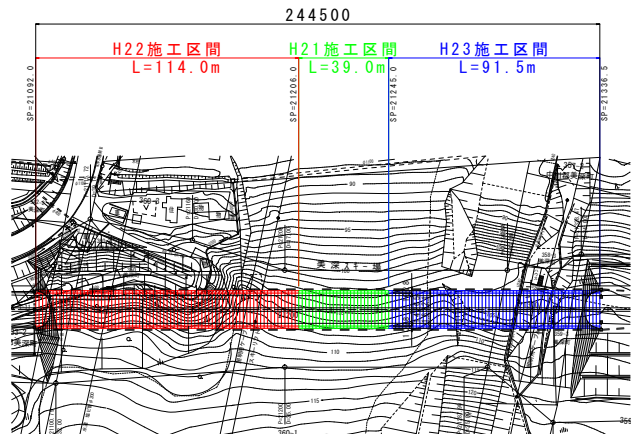
図-10 年次施工計画

今年度の施工はスキー場の中央部を開削し、プレキャストアーチカルバート、坑口蓋補強土壁を設置して埋戻しているが、支障物件等がないため、スキー場閉鎖期間での施工に工程的な問題は生じなかった。来年度以降の施工は延長が長いこと、支障物(リフト、ジャンプ台等)があることなどから、工程が非常に厳しいと考えられ、今年度以上に工程計画、工程管理を行うことが重要である。(図-10)

美深スキー場の休業期間は4月～11月の7ヶ月間であり、プレキャストアーチカルバートの全長L=244.5mを施工するには26ヶ月程度の日数を要する。よって、3ヶ年での施工計画を立て、本年度の施工においては支障物件（スキー場リフトやジャンプ台等）への影響が無いように計画し、スキー場中央部L=39.0mの施工を行うこととした。（図-5）
