雄冬漁港におけるハタハタ産卵状況 について

(独) 土木研究所寒地土木研究所
留萌開発建設部留萌港湾事務所

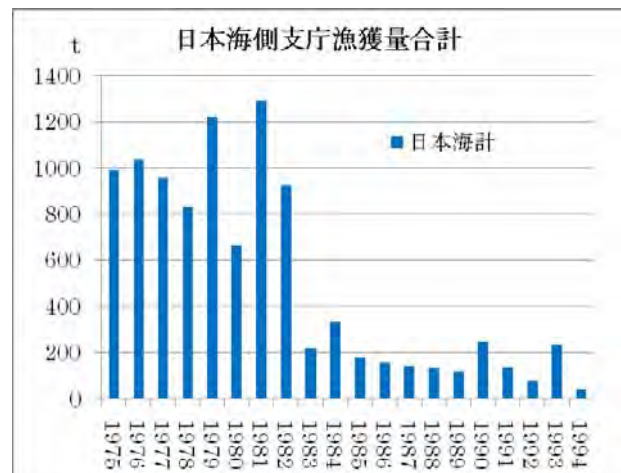
図-2 日本海側ハタハタ漁獲量の推移³⁾

その漁獲量は1960年代後半～70年代前半には30,000t前後の漁獲があったが、1970年代後半～80年代前半にかけて減少し、現在は10,000t前後で推移している²⁾。北海道での漁獲量は、近年1,500t前後で推移しており、その漁獲割合は全国の10～20%で、全国の漁獲量に対し、安定した割合を占めている²⁾。しかしその漁獲は胆振支庁等太平洋側に集中しており、日本海側は資源が急激に減少し(図-2)、産卵場も積丹半島周辺では痕跡を残す程度で、現在は厚田沿岸だけ⁴⁾との報告がある。

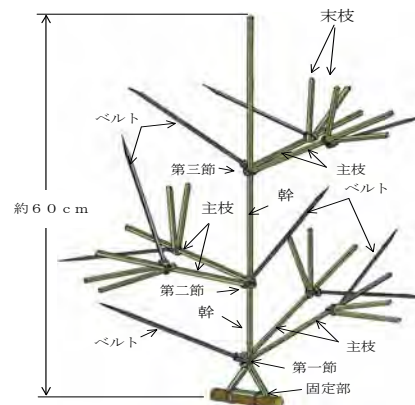
図-5 人工海藻概念図

ハタハタの産卵水深について、前述2.1)では-0.5~-5mとあるが、苫小牧及び根室海域の事例⁷⁾ではハタハタは産卵回遊経路上に産卵海藻となるホンダワラ類が分布していれば、水深帯に関係なく産卵すると考えられている。島防波堤への人工海藻(図-5)設置についてはそれらを考慮し、図-6 のように構造物の端部被覆工先端ブロック上(水深約-9m)及び、その2個上部のブロック上(水深約-4m)に設置することとした(写真-1)。また、設置場所による産卵への影響も調査するため、防波堤背後の南北両端及び背後側の3方向に設置し、設置位置による産卵状況の比較を行う事とした。一カ所あたりの人工海藻設置数は、ブロック1個あたり6基とした。

この人工海藻は、当チーム及び室蘭開発建設部が中心となって開発したもので、苫小牧東港において実証試験

が行われ、産卵基質として有効なことが確認されている。しかし、当海域での検証は未実施であり、その有効性についても不明のため、実証試験を行うこととした。

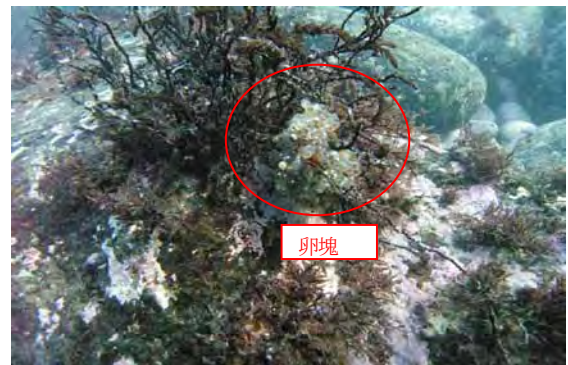
写真-3 自然海藻への産卵状況 平成21年1月22日

産卵状況について、平成21年1月の調査結果について示す。この調査でハタハタの卵塊は、測線8 の自然海岸部 (写真-3) 及び人工海藻 (写真-4) で確認された。

自然海岸での産卵状況について表-1に示す。それによると、産卵基質はほとんどがフジマツモで、体長5.0 cm程度かそれ未満の種類となっていた。また、1本あたりの産卵数は1~3個、平均産卵数は1.6 個で、固着水深は-2m~-4mとなっていた。

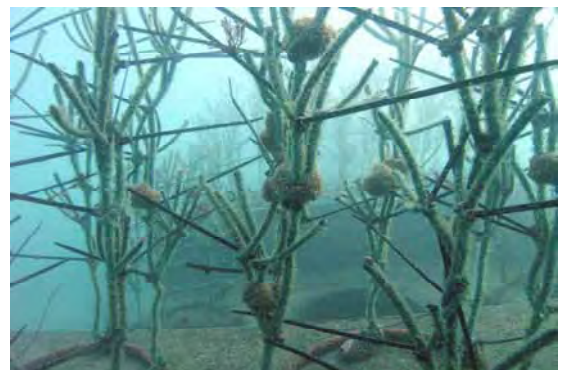
写真-4 人工海藻への産卵状況 平成21年1月22日

人工海藻への産卵状況を表-2に示す。人工海藻の設置基数は40基で、そのうち17基で産卵が確認されており、42.5%の産卵率となっていた。また、平均固着水深は-3.6mで自然海藻とほぼ同様であった。人工海藻1基あたりの産卵数は0~21個となっており、その平均産卵数は、産卵されているもののみで7.7個、産卵されていないものも含めると3.3 個となっていた。苫小牧港での事例⁸⁾では設置した人工海藻10基すべてで産卵が確認されており、卵塊数も421個と今回の調査より大幅に大きくなっている。これは、胆振支庁管内と比べ日本海側では資源量が少なく、産卵する産卵数も少ないことによると思われる。

自然海藻より人工海藻の方が1基あたり平均産卵数が多くなっているが、その要因としては、この海域に自然に残存する海藻が小さく産卵可能な部位が少ない事及び、人工海藻には産卵に適した節部がより多いことによると考えられる。
