# 定期観測による釧路港周辺の海域環境について (第一報)

(独) 寒地土木研究所 道東支所 ○牧野 昌史  
(独) 寒地土木研究所 水産土木チーム 佐藤 仁  
釧路開発建設部 釧路港湾事務所 山内 弘明

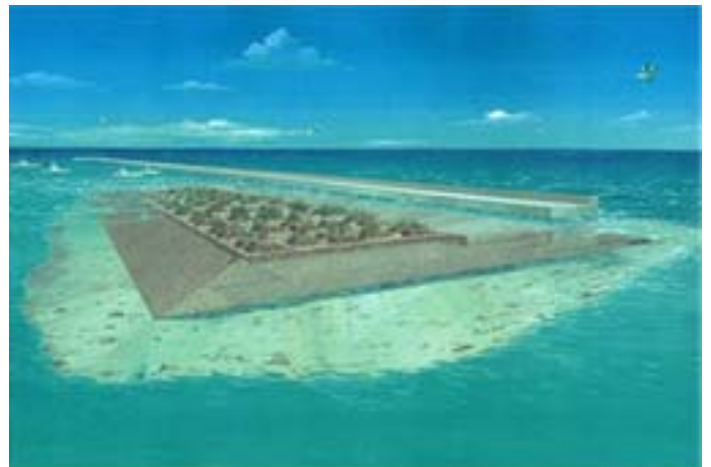
図-1 釧路港島防波堤のイメージパース

近年、港湾構造物では、自然環境と調和する機能が求められている。北海道東部に位置する重要港湾である釧路港では、島防波堤に航路から発生する浚渫土砂を利用して水深の浅い背後盛土を造成し、本体直立部の補強により、コストの縮減、越波による伝達波の低減に加えて、背後盛土上の藻場の創出を計画している。1998年6月には「環境と共生する港湾（エコポート）」として認定されるとともに、島防波堤が「水生生物との協調型防波堤」として、全国初の防波堤構造物として整備が進められることとなった<sup>1)</sup> (図-1)。

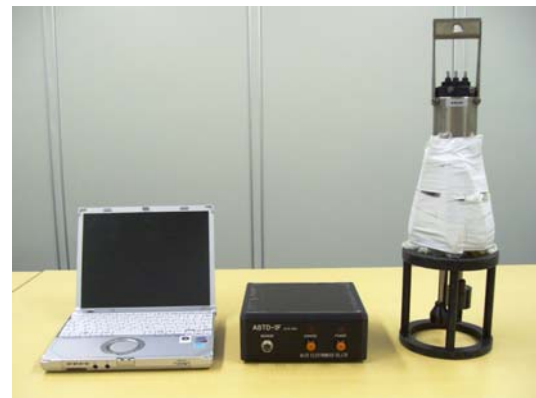
写真-2 Compact-CTD計（右）とインターフェイス（中）

観測機器は道東支所に配備された J F E アレック株式会社製の「Compact-CTD計」を用いた（写真-2）。深度、水温、塩分、濁度、クロロフィルの各センサ（写真-3）を備え、0.1mごとのデータを自動的に記録し、インターフェースを介してノートパソコンと接続すれば、観測したその場でデータを確認することができる。また、本体だけでは重量が軽く潮流が速い箇所では、容易に流されることから、釣り用のオモリを本体に巻き付けて重量を増してある。

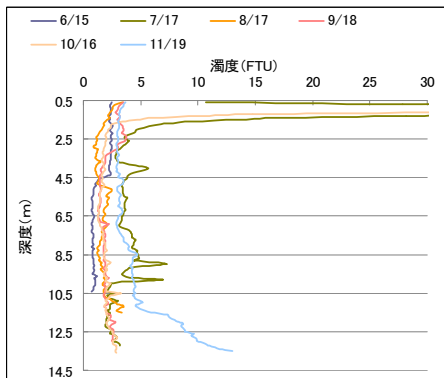
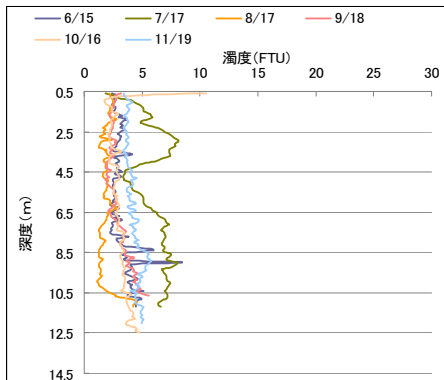
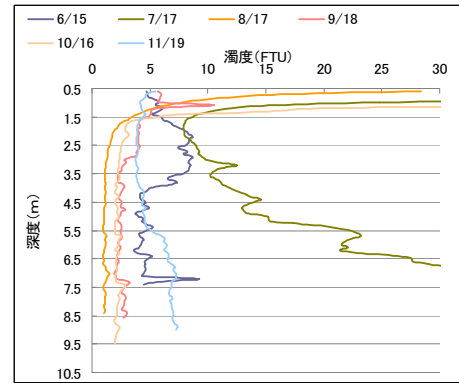
海域の5地点について、図-3~7に各観測地点における濁度の鉛直分布を示す。なお、グラフは毎月中旬の観測結果のみを表示している。

なお、一部で表層の数値が高いのは、近傍での土砂投入工事の影響である。

島防波堤背後と西港区の西口となるst1~4は0~10FTUとおおむね似た傾向を示している。st5のばらつきが他の地点より若干多いのは、すぐそばに新釧路川が流れているため、降雨による流量の増に影響を受けているためと思われる。また、どの地点も水深2m付近で急激に濁度量が増えている日がある。これは島防波堤背後で土砂の投入工事を行っていた日であり、波浪や降雨の影響ではないと考えられる。島防波堤は地点間の距離が50mほどであり、特に目立った違いは見受けられない。また、どの地点も水深12m付近から濁度量が増大する傾向があることがわかった。st5で、7月17日だけが水深8mに向けて急激な増加を示しているが、その原因はいまのところ不明である。

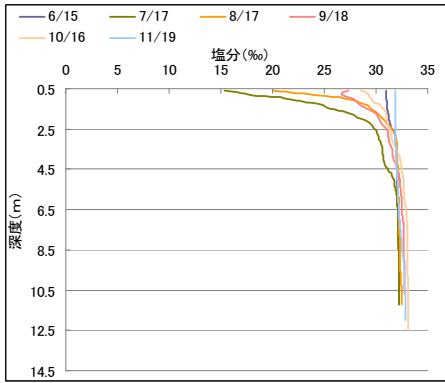
次に図-8~13に海域と河川の代表的な観測地点における塩分量の鉛直分布を示す。

海域であるst3、4は両地点とも、おおむね水深2～3mで塩分の少ない表層と、通常海水の塩分濃度である30～34‰となっている海水層に分けられることがわかった。新釧路川に近いst5も、河川水の入り交じっている深さは他の地点と大差のないことがわかった。st8は河口に近いが、0.07‰前後であり、淡水であることがわかる。st9、10は海域と似た傾向であり、汽水域となっている。特にst10は河口から約1.5km内陸でも、海水が入ってきていることが確認できた。
