忠別川における河畔林環境調査について

—河畔林に付随する自然環境—

旭川開発建設部 治水課 ○倉本 祐子
藤田 成人
中田 悌二

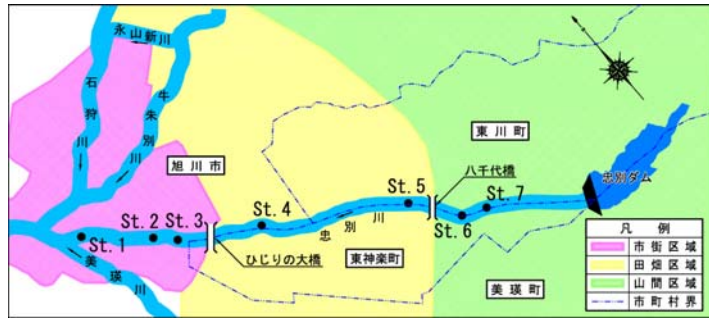
図-1 調査地点図

調査地点は表-1、図-1及び写真1～7に示す7地点である。
