十勝南部農業開発事業所で実施した事業の 環境配慮事例報告

帯広開発建設部 十勝南部農業開発事業所 ○田中 稔
館山 英樹

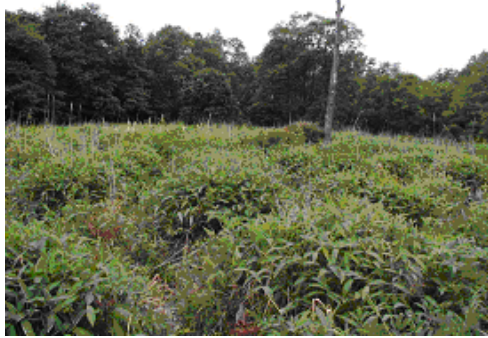
写真-2 十勝坊主全景写真

十勝坊主とは永久凍土層上部の土壌（火山灰土）が凍結と融解を繰り返すうちに、こぶ状に盛り上がった形となったもので、約3,000年前の寒冷期に形成されたと考えられている。大雪山や羊蹄山にも同様の構造土が見られるが、低地での分布は珍しく、生成時の環境が特異で寒冷期の永久凍土層の状況を知ることが出来るため、地質学及び土壌学上貴重なものとされている。ここで紹介する十勝坊主は、更別村の猿別川・イタラタラキ川沿いの分布地で、北海道の学術自然保護区（勢雄地区）に指定されており、周辺の原生林、植物群落とともに貴重な自然環境を形成している。

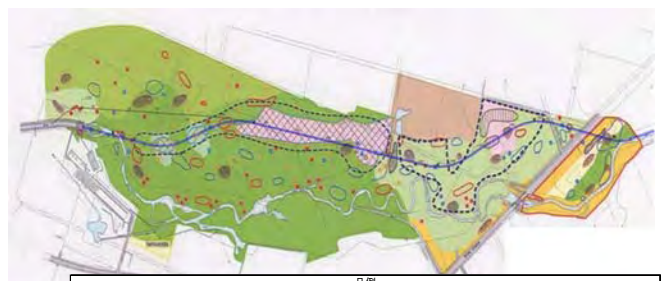
図-4 環境マップ

バイパス水路の路線選定に当たっては現況河川の流況に極力影響を与えないための河床高・勾配を設定する他に、周辺の原生林、植物群落等に配慮する必要があった。事前に植物を主とした環境調査を行い、環境マップを作成。更にバイパス水路区域内について詳細な調査を行った結果、希少植物として 22 種が確認され、希少性の高さや周辺の分布状況も考慮して内 8 種を移植することとした。

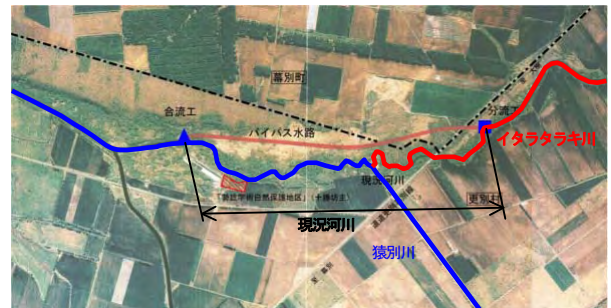
図-5 路線図

イタラタラキ川及び猿別川の改修に当たっては、これまで自然環境への配慮から現況のまま保全してきた経緯もあり、計画当初から当該箇所の現況河川には極力手を付けず、バイパス水路を設け平水量 0.75m³/s までは全量現況河川に流下させ、洪水時には洪水量 41m³/s を現況河川へ 21m³/s、バイパス水路へ 20m³/s を自然に分流させる方針で検討が進められた。

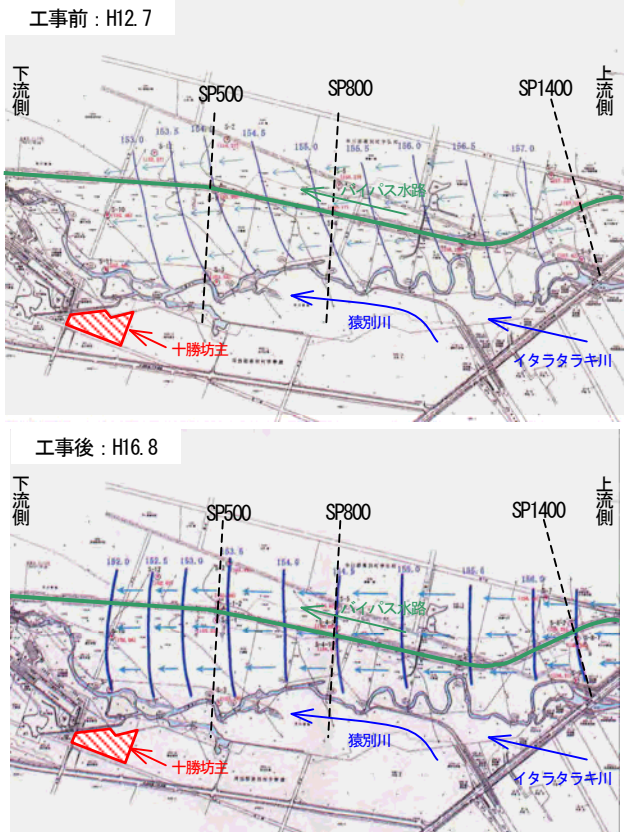
図－7 地下水位の変動

地下水位の観測結果を図－7に示す。排水路周辺の地下水位はイタラタラキ川に沿った形でほぼ並行に流れており、この傾向は工事前・工事後で変わっていない。排水路のルートは上流側から供給される地下水を遮断する線形ではないため、周辺の地下水分布に対する影響は少ないと考えられる。

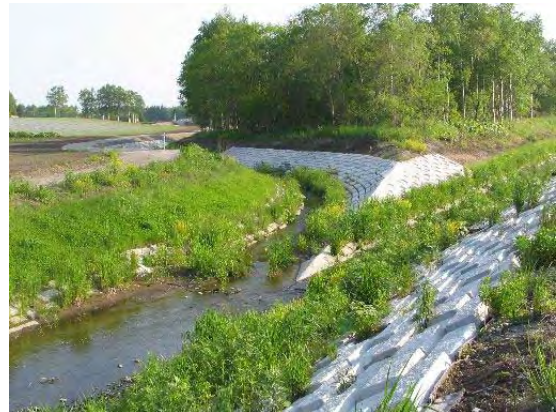
写真-3 植生状況

マット・環境保全型ブロックによる護岸を採用した。また、落差工も、現況の階段式から魚道式落差工に変更している。平成 20 年度に実施した施工後のモニタリング調査では、魚類の生息密度については、工事前の状況に至っていないものの、落差工の形式の改良により、回遊が容易になったため、地点別の確認種数は工事前よりも増えている地点があった。植生状況も良好で魚類の生息環境も工事前の状況と同様になっていくものと考えられる。工法・調査結果の詳細については、農業土木北海道第 31 号に報告しているところである。

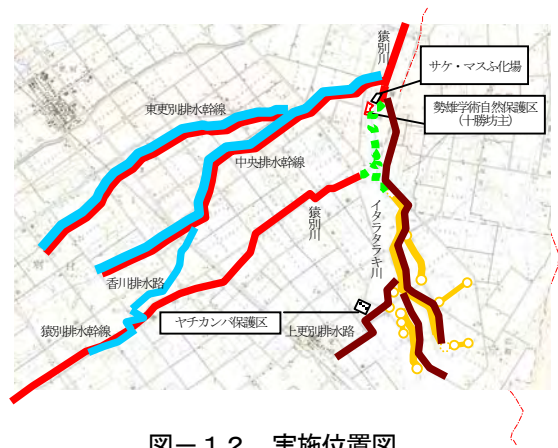
図-12 実施位置図

排水路の改修は河床を 5~77cm 下げるため、地下水位の変動とヤチカンバへの影響の懸念があり、平成 14 年から地下水位等の調査を行っている。
