平成22年度

平成22年8月豪雨による一般国道229号 乙部町鳥山の斜面崩壊について

函館開発建設部 江差道路事務所 ○山中 昌也
渡辺 をさむ
工務課 畠山 賢一

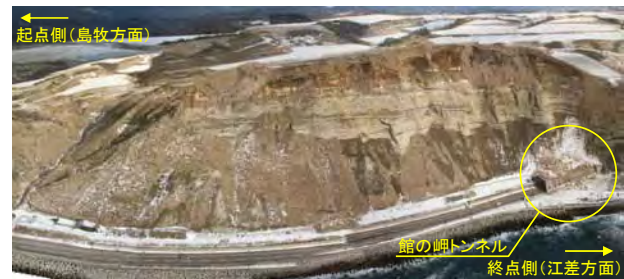
写真-1 被災箇所全景写真

被災箇所は、檜山郡乙部町市街の北西約 1.5km 付近に位置する一般国道 229 号館の岬トンネル坑口起点側斜面である。本箇所は、軽石凝灰岩、凝灰岩および凝灰質砂岩などが整然と堆積した断崖状の景観をなし、「東洋のグランドキャニオン」とも呼ばれている景勝地である。しかしながら、岩質の脆さを反映して落石・崩壊、岩盤崩壊などの災害要因を有し、道路防災点検では「対策が必要」ないし「防災カルテ対応」と評価されている斜面でもある。また、本箇所は特殊通行規制区間（落石）に指定されている（図-1、写真-1）。

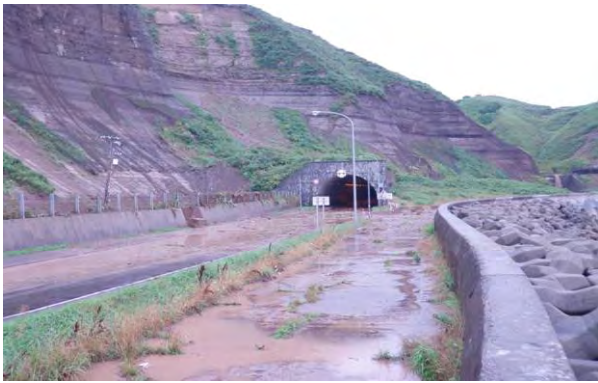
写真-2 道路被災状況 (8月12日撮影)

この豪雨により、まず斜面最上部より小規模な土砂崩壊が発生し、今後さらなる土砂崩壊・落石の恐れがあったため、8月12日8時30分より全面通行止めを行った。その後大規模な泥水状の土砂崩壊が漸続的に続き、斜面を流下した土砂流の一部は、現況のポケットおよび落石防護擁壁を越流し、現道に達したうえ、海岸擁壁を越えて消波ブロックにまで到達した（写真-2、3）。崩壊土砂量は約1,000m³と想定され、応急復旧が完了した8月13日11時までの約26時間、全面通行止めを余儀なくされた。

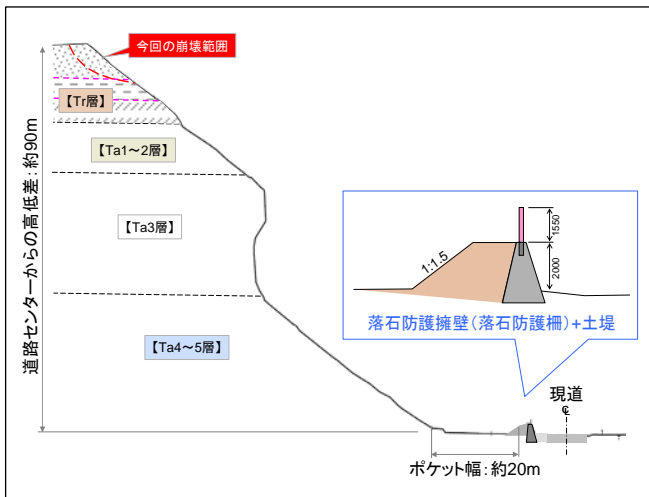
図-5 今回の崩壊範囲と既設対策工概略図

今回の崩壊は、以上述べてきた地層構造（水理構造）を素因とし、今回の記録的な豪雨による雨水や周辺からの浸透水が、透水性の悪いシルト層上を流れ、シルト層の上位に分布する砂質シルト・シルト質砂中の間隙水圧が上昇したことが直接的な誘因となって崩壊に至ったものの推定される（図-5, 6）。

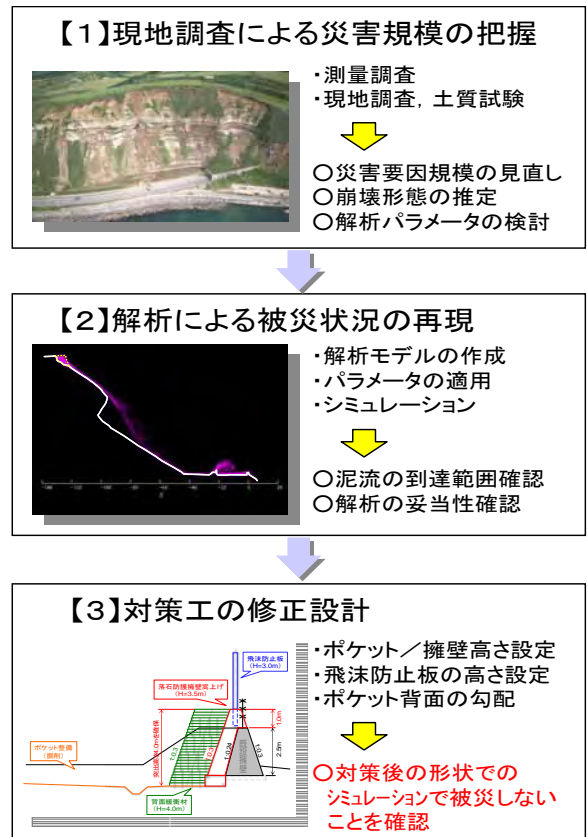
図-7 対策検討フロー

今回の崩壊は、過去の被災履歴から想定されていた岩盤崩壊や落石よりも、高含水の土砂崩壊が主たる要因であった。このため、対策工の検討は図-7に示すように今回の崩壊形態を勘案して災害要因・規模を見直し、被災状況を数値解析による土砂崩壊シミュレーションにより再現することで解析手法の妥当性を確認し、道路が被災しないように検討を行った対策工で同一条件のシミュレーションを行い、被災しないことを確認することで対策工の規模を決定することとした。

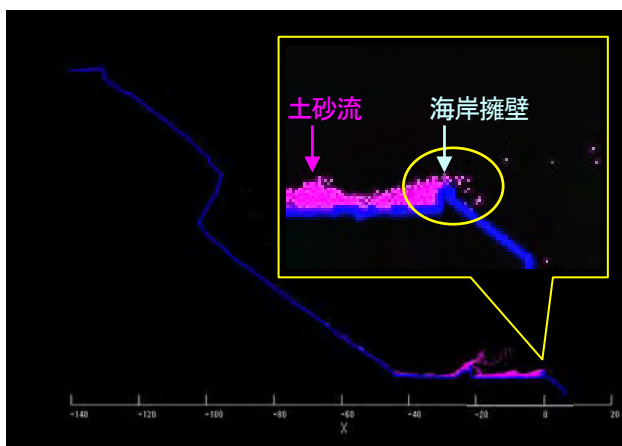
図-9 解析結果（崩壊の再現）

図-9には当時の崩壊状況の再現結果を示す。土砂流は現道にまで達し、海岸擁壁を越えて消波ブロックにまで達しているのが確認できる。
