# 豊平川上流における河床洗掘対策について —帯工による河床洗掘対策の検討—

札幌開発建設部 札幌河川事務所 ○金谷 将志  
山下 彰司  
高橋 慶久

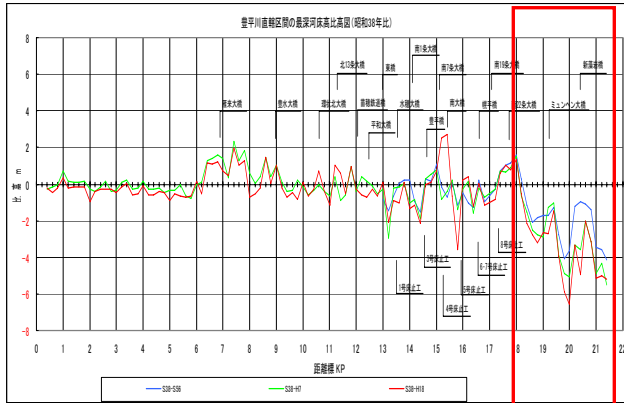
図-3 豊平川最深河床高比高図 (昭和38年比)

豊平川における河床高の低下は、図-3で示すとおり、8号床止 (KP17.4付近) より上流区間で河床低下の傾向が顕著であり、ミュンヘン大橋の上流 (KP20.0) の河床高は、S56からH18までの間で、約2.9m低下している。

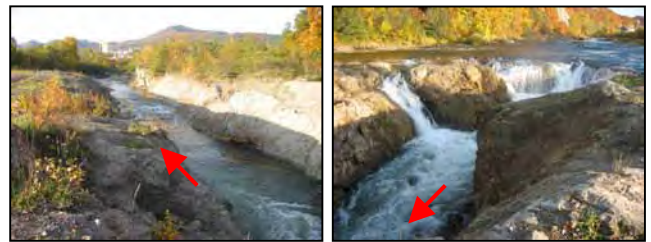
写真-2 河床の露岩化の状況 (藻南公園下流)

五輪大橋から上流域では、かつて砂礫に覆われていた河床が露岩化している状況にある。

今後、河床低下が進行した場合、岩河床化が下流部へ拡大する恐れがある。豊平川本来の砂礫河床が有する多孔河床状態が失われることによって、サケの産卵床の喪失や底生動物に影響をあたえ、河川環境の悪化が懸念される。

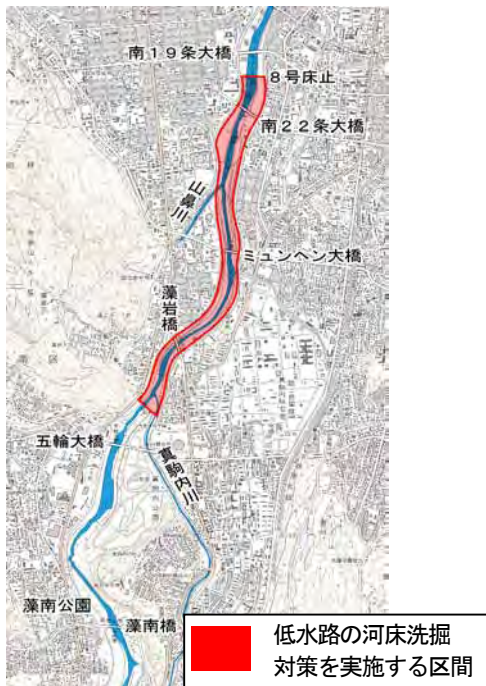
図-6 河床洗掘対策の検討区間

以上のことから、当面の目標として、早急に対策が必要な、8号床止から上流河道（図-6）の安全性を確保することを最優先として対策工を立案する。

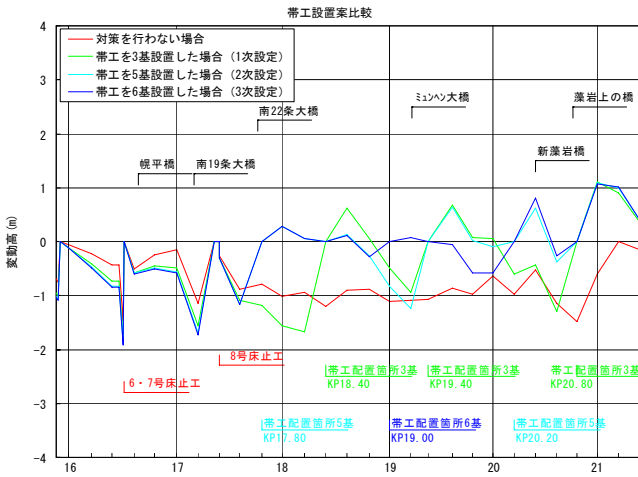
図-10 帯工案河床変動解析結果

帯工の設置箇所の選定は、一次元河床変動解析による河床高の将来予測を用いて行う。帯工は河床を維持し橋脚の保護や支川合流部の河床洗掘抑制などを目的とするため、まず、支川合流地点のKP18. 4（山鼻川）、KP19. 4（精進川放水路）、KP20. 8（真駒内川）に帯工を3基配置した。3基では洗掘が抑えられなかったため、橋脚保護の目的を踏まえ、KP17. 8（南22条大橋）、KP20. 2（新藻岩橋）の2基を追加した。しかし、5基ではKP19. 0（ミュンヘン大橋）付近の洗掘が抑えられないため、KP19. 0に1基追加して、6基設置した結果、8号床止上流の全域の河床洗掘がおおよそ抑えられた。

- ・当面の河床洗掘対策工法については、帯工が最も有効な対策であり、帯工を6基設置することにより、概ね現況の河床高を維持することが可能である。
- ・礫の移動状況モニタリングの結果、当該区間では、平均年最大流量規模より小さい流量でも、現場の最大粒径規模の礫が移動することを確認した。
- ・一方で、帯工周辺の河床高に大きな変化は見られないことから、現状の土砂動態としては、出水により土砂は移動しながらも上流からの土砂供給により河床高が安定している動的平衡状態にあると考えられる。
- ・土砂管理の目標設定に当たっては、上流のダムや砂防施設の堆砂・排砂実績を調査し、上述の土砂供給源の把握と今後想定される供給土砂量の設定が課題である。
- ・礫の移動モニタリングでは、床止めにより捕捉されているように見られる礫もあるが、今後出水時の掃流力を評価し、大きな礫の移動状態について観測を行い、豊平川の土砂移動状態を把握することが必要である。
- ・帯工構造の安定性については、平均年最大流量規模の

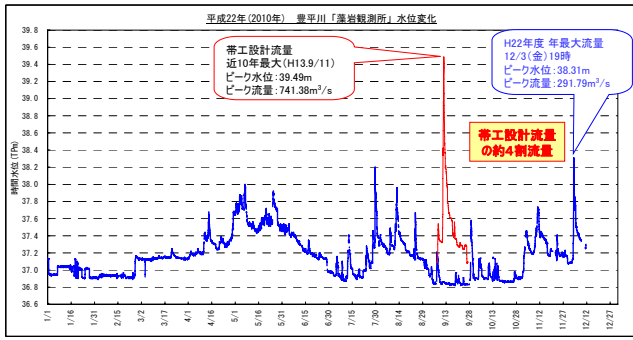
図-13 平成22年「藻岩」水位ハイドロ

豊平川における平成 22 年度の年最大流量は 12/3 に発生した（藻岩地点：291m<sup>3</sup>/s）この出水前後及び出水中のモニタリング調査を行う。
