堤防盛土安定性検証のための 試験施工計画について

札幌開発建設部 千歳川河川事務所 計画課

現在千歳川流域では河川整備計画に基づき、堤防の拡幅や遊水地の整備などを行っている。泥炭性軟弱地盤における築堤工事を実施する中、築堤完成後数ヶ月を経て不安定化を招く事例がみられる。泥炭性軟弱地盤の特殊性から、これら現象の技術的知見が少ないため、北島地区遊水地の敷地を活用し2種類の試験施工の計画を立案した。1つは築堤盛土後の堤体内の水位上昇現象を検証し、施工速度の違いや対策工の有無による堤体の不安定化（変状の発生など）の変化を把握する。また、もう1つは盛土材料の含水比条件の違いによる融雪期における堤体の強度変化を再現する。本発表では試験施工の概要を述べる。

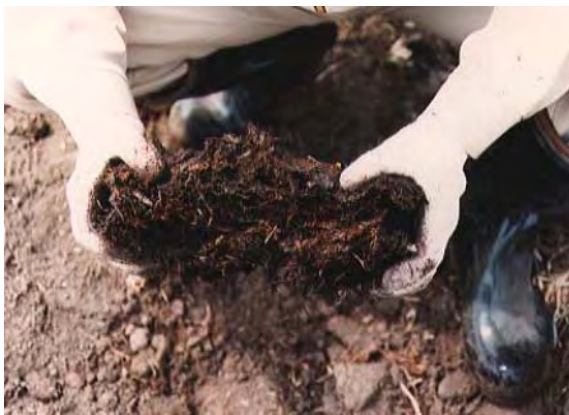
写真-1 典型的な繊維質泥炭
（「泥炭性軟弱地盤対策工マニュアル」より引用）

北海道内の泥炭地盤は図-1 に示すように石狩川、釧路川、天塩川などの主要河川の下流部を中心として広範囲に分布している。その特性は写真-1 及び表-1 に示す通りであり、繊維質で圧縮性が高く、含水量が多いといった特徴を有している。また、強度は地域ごとに大きくばらつくが、石狩川中下流域では限界盛土高さで 2～2.5m 程度となることが多い。

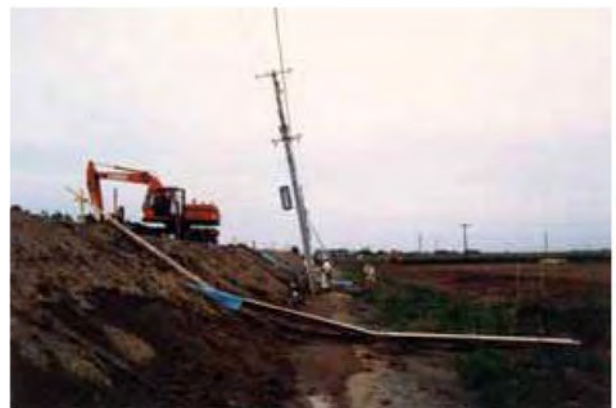
写真-3 地盤の側方流動による電柱の傾斜（「泥炭性軟弱地盤対策工マニュアル」より引用）

上述のように泥炭地盤が広く分布する北海道においては、泥炭性軟弱地盤上における変状発生事例として、「泥炭性軟弱地盤対策工マニュアル」（平成 14 年 3 月、独立行政法人北海道開発土木研究所（現：寒地土木研究所））¹⁾ に示されているようにすべり破壊状の変状（写真-2）や側方流動に伴う変状（写真-3）といった変状

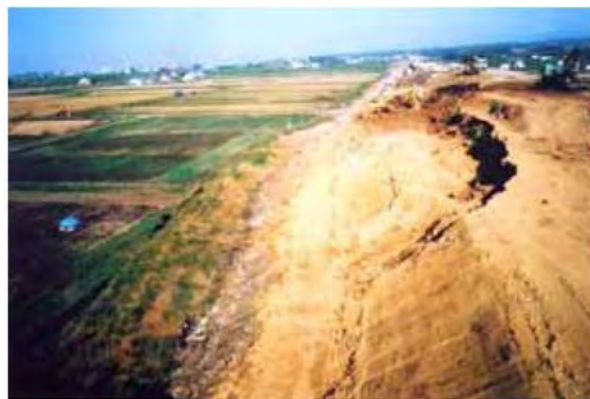
写真-2 泥炭性軟弱地盤における盛土崩壊（「泥炭性軟弱地盤対策工マニュアル」より）

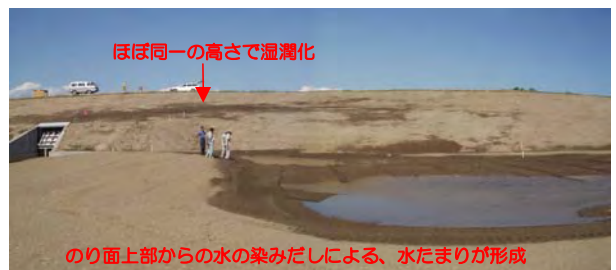
写真-5 冬期施工により築造された樋門周辺において発生した変状の一例

このような変状箇所では、堤体内部の水圧（水位）が堤体表面を上回るほど高くなっている現象が確認されているほか、**写真-5**に示すようにのり面上部からの水の染み出し（この染み出し水は酸性を示したため、泥炭性軟弱地盤から供給された間隙水だと思われる）を生じることがある。
