十勝川中流域における河畔林管理手法について

帯広開発建設部 帯広河川事務所 計画課 ○河合 崇
数田 茂
大串 正紀

キーワード：河畔林、管理手法

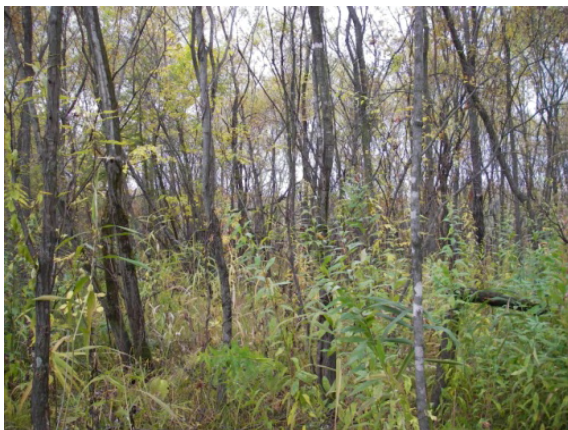
写真-1 ヤナギ林

- ・樹林タイプ：ヤナギ林
- ・伐採による環境への影響度：低い
樹林の成立環境が多く、伐採後の樹林再生に要する期間が最も短いため影響は低い。
- ・優先樹種：オノエヤナギ、エゾノキヌヤナギ、イヌコリヤナギ等
- ・定義：樹木の生長が早く、河川環境に多く見られるヤナギ類が最も多い。ヤナギ類以外の樹種では生長速度が速く裸地に先駆的に侵入する先駆性樹種(シラカンバ、ケヤマハンノキ等)が見られる。樹齢は大半が15歳未満。

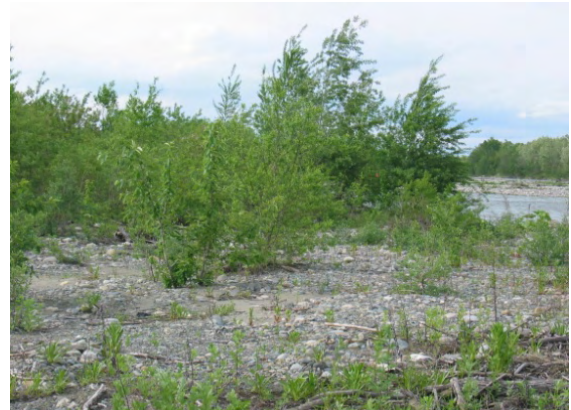
写真-2 若齢先駆性樹種林

- ・樹林タイプ：若齢先駆性樹種林
- ・伐採による環境への影響度：やや低い
伐採後の樹林再生に要する期間は短い、樹林成立環境がやや少ない。
- ・優先樹種：ケショウヤナギ若齢林、ケヤマハンノキ若齢林、ドロヤナギ若齢林等
- ・定義：河川の攪乱環境に多く見られる先駆性樹種が最も多い。生長の遅い持続性樹種(カシワ、ミズナラ等)は生育していない。樹齢は大半が10歳未満。

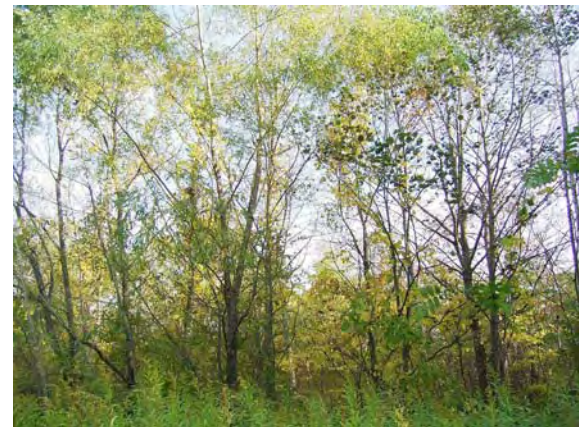
写真-3 若齢持続性樹種林

- ・樹林タイプ：若齢持続性樹種林
- ・伐採による環境への影響度：やや低い
伐採後の樹林再生に要する期間がヤナギ林、若齢先駆性樹種林と比較して長く、樹林成立環境が少ない。
- ・優先樹種：ハルニレ、エゾヤマザクラ、カシワ、ミズナラ等
- ・定義：樹木は生長の遅い持続性樹種が最も多い。生長の早いヤナギ類や先駆性樹種は少ない。樹齢は大半が15歳未満。

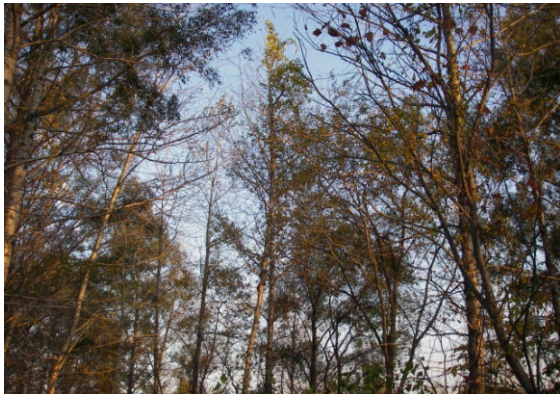
写真-4 大型先駆性樹種林

- ・樹林タイプ：大型先駆性樹種林
- ・伐採による環境への影響度：やや高い
伐採後、大型林までの再生、成長するまでに長期間を要する。多くの生物の生育・生息環境となっており、生物量が多い。
- ・優先樹種：ケショウヤナギ、ドロヤナギ、ケヤマハン

ノキ、シラカンバ等

- ・定義：生長が早い大型の先駆性樹種が多い。樹高は 10 m を超える個体が多く、先駆性樹種の稚樹・幼木が生息し、2 層目の樹冠層を形成している。樹齢は大半が 15 歳以上。

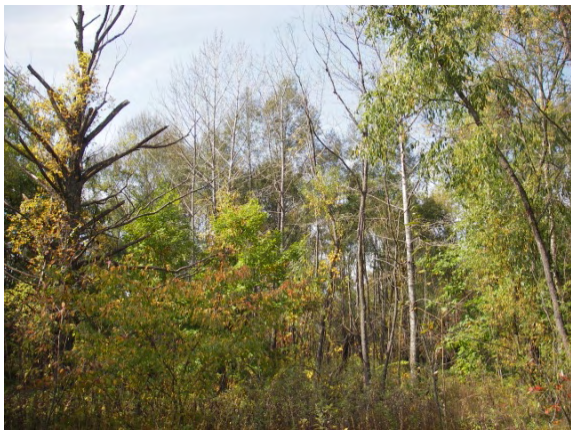
写真-5 ヤナギ・持続性広葉樹混交林

- ・樹林タイプ：ヤナギ・持続性広葉樹混交林
- ・伐採による環境への影響度：高い
伐採後、成立までに長期間を要する。多くの生物の生育・生息環境となっており、生物量・生物種数が多い。また、重要種となる生物が生息している。
- ・優先樹種：オノエヤナギ、ハルニレ、ミズナラ等
- ・定義：ヤナギ類、先駆性樹種と持続性の広葉樹が混在して見られる。次世代の幼木が生育し、2 層目、3 層目の樹冠層を形成している。樹齢は大半が 15 歳以上だが、若い世代の個体も混在している。

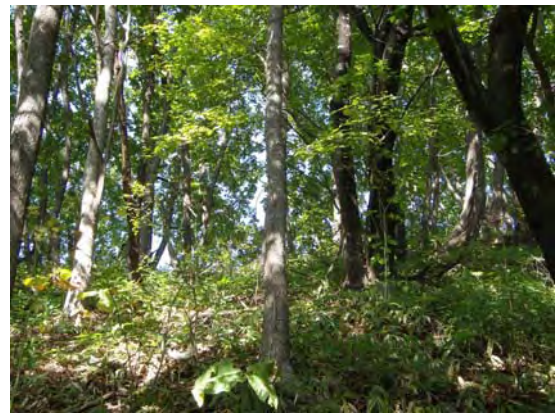
写真-6 大型持続性広葉樹林

- ・樹林タイプ：大型持続性広葉樹林
- ・伐採による環境への影響度：高い
伐採後、成立までに最も長期間を要する。多くの生物の生育・生息環境となっており、生物量・生物種数が多い。また、重要種となる生物が多く生息している。
- ・優先樹種：ハルニレ、エゾヤマザクラ、ミズナラ等
- ・定義：大型の持続性樹種が多く、先駆性樹種はみられない。次世代の稚樹・幼木が生育して 2 層目、3 層目の樹冠層を形成している。樹齢は 15 歳以上となっており、30 歳以上となる個体も多く存在する。

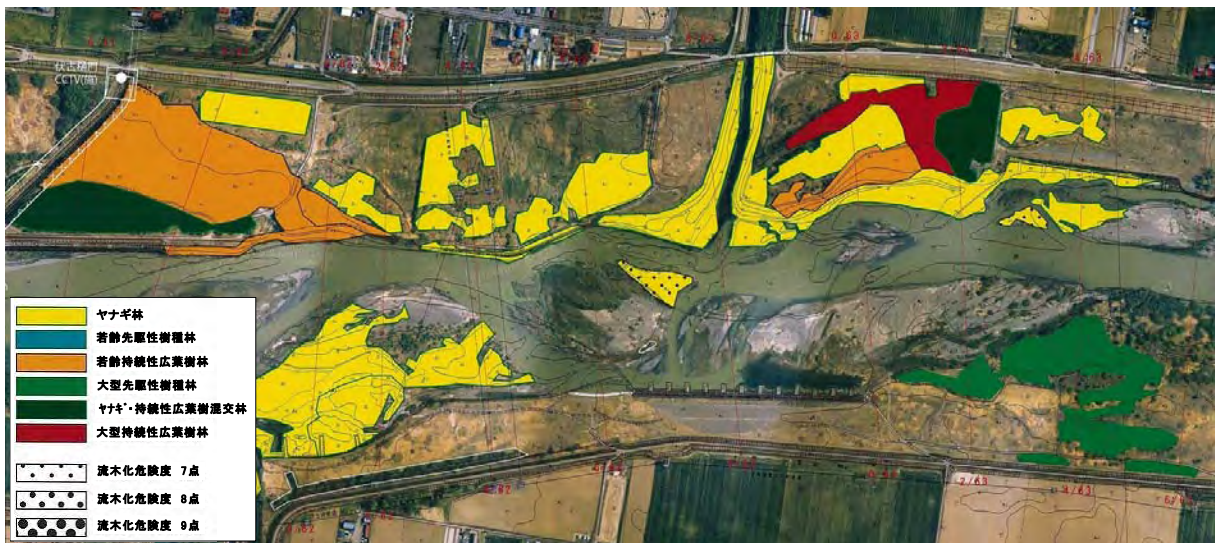
図-4 河畔林情報図 (十勝川 KP61.6~63.4)

現地調査により群落区分をもとに、それぞれの河畔林の範囲を特定し、前述の6つの区分から平面図に色分けを行った。さらに、林帯毎に流木化危険度（評価値の合計 7～9 点）を図示し、河畔林情報図を作成した。

フローの中では、前述の河畔林情報図から、「伐採した場合、回復に50年以上必要となる植生の特性を保持している地区」として【保全重要度5】及び【保全重要度6】の区域を重要保全区域として設定し、伐採の際には専門家の助言を受けることとしている。また、重要保全区域以外の箇所においても、河畔林が形成されてから10年以上経過し、河畔林情報図から重要種等の生息が予測される場合には、事前調査を実施することとしている。逆に、明らかに樹齢が10年以下の幼木林で周辺の冠水頻度も高く、仮に重要種が生息していたとしても、流木化の危険度評価値が高い箇所等、長くその環境を維持できないと判断される場合は、事前調査を実施しないこととしている。

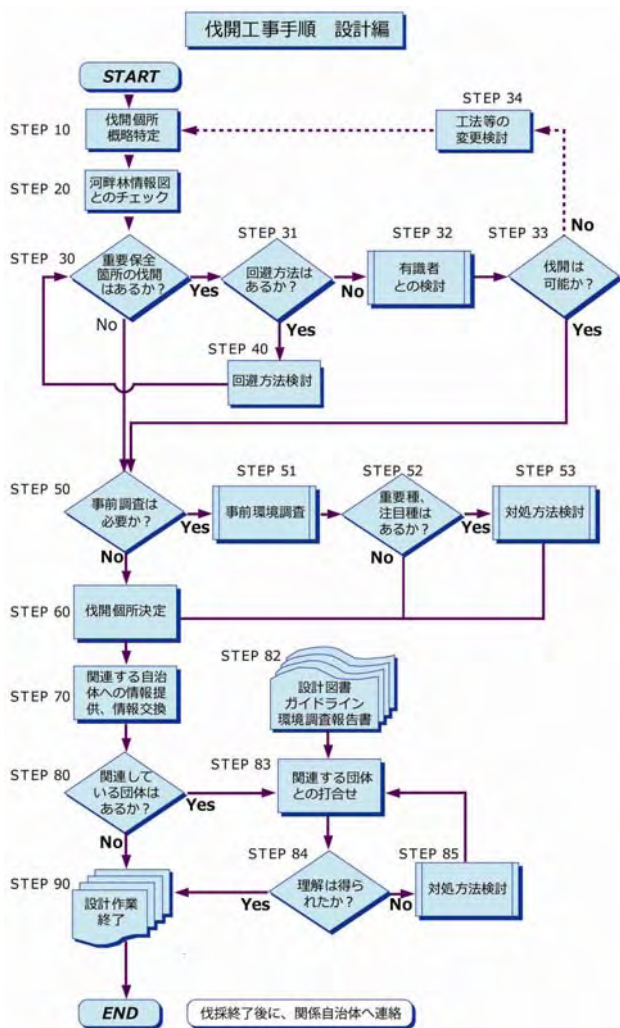
図-5 河畔林伐採フロー（設計編）

実際に河川工事を実施する際の事前調査の必要性やミチゲーションの検討及び関係する団体への連絡等について手順（フロー）を作成した。フローでは発注者が行う「設計編」と受注業者が行う「施工編」の2つの構成となっている。

実な情報提供が行われ、かつ工事担当者毎に対応のばらつきが無くなり、工事に対する信頼感を得ることが期待される。また、発注者、受注業者双方でチェックを行うため、より確実に環境へ配慮した河川工事実現が可能となった。（図-5、6）
