路面清掃車による縁石等の低コスト除草について

網走開発建設部 遠軽道路事務所 工務課 ○五十嵐 尚 陽
野 上 敦
倉 内 圭

遠軽道路事務所では昨年度から 2 年にわたって取り組んできた縁石や皿形側溝の除草について、効率良く低コストで施工出来るよう、路面清掃車を利用した新たな除草装置の開発試験や施工方法を提案するものである。

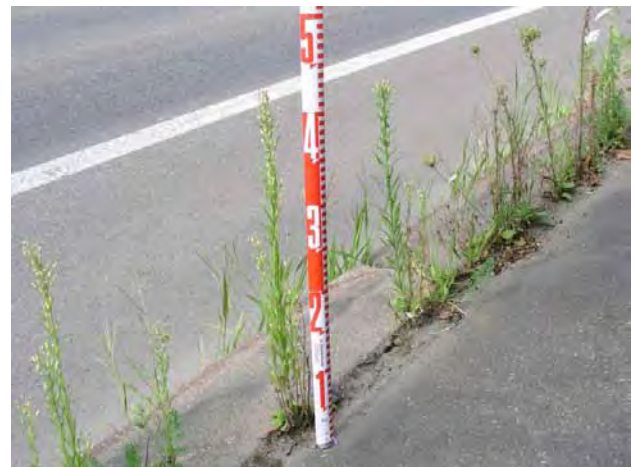
写真-1 縁石上部の雑草の繁茂

縁石の除草試験は、平成 21 年度から行っており、当初は縁石の車道側のみの除草を行うものであった。しかし、縁石上部（写真-1）の除草も行わなければ美観の点から価値が無いものと考え、新たに縁石上部用ブラシという付属装置の開発をおこなった。

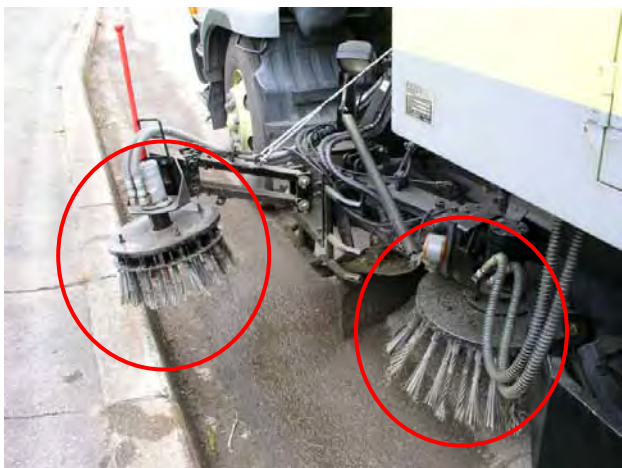
写真-2 平成21年度除草装置

- ・ガッタブラシをブラシ台ごと除草用ブラシに変更し車道用ブラシとする。（写真-2 右側円内）
- ・既存ガッタブラシの下部アームの長さを調整し除草箇所へのブラシ当たり角度を調整できる様に改良。
- ・縁石上部用ブラシの取付。（写真-2 左側円内）
- ・吸泥管ブラケット及び予備燃料タンクの撤去。

平成 21 年度に行った試験の結果として、車道用ブラシは問題なく除草することができたが、縁石上部用ブラシにおいては回転半径が小さかったため、有効な除草幅が 10cm と少なく、大型車で除草延長を考慮すると、

常に有効に除草できる位置を保持し続けることは、熟練運転手の操作でも難しいという課題が残るものとなった。

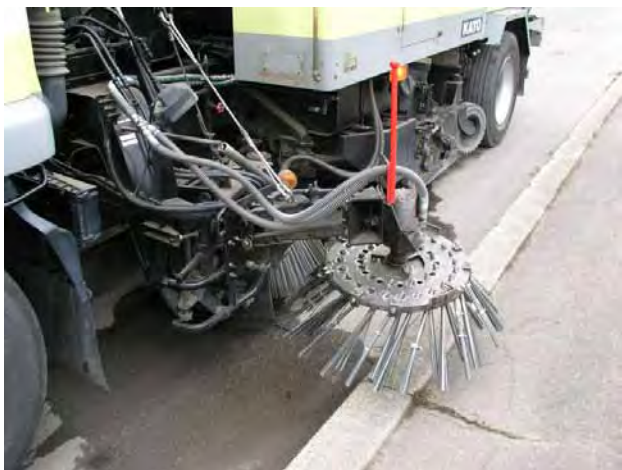
写真-3 平成22年度除草装置 (当初)

平成22年度は前年度の結果等をふまえ、有効除草幅が大きくなる様に縁石上部用ブラシの円盤部分を大型のものに変更し、ブラシの長さも長くした。(写真-3)

試験の結果は、ブラシの強度不足により遠心力と押しつけ力に負けて曲がってしまい、ブラシ先端ではなく側面が草に接触する形となり全く除草できず、平成21年度試作機よりも悪い除草性能となってしまった。

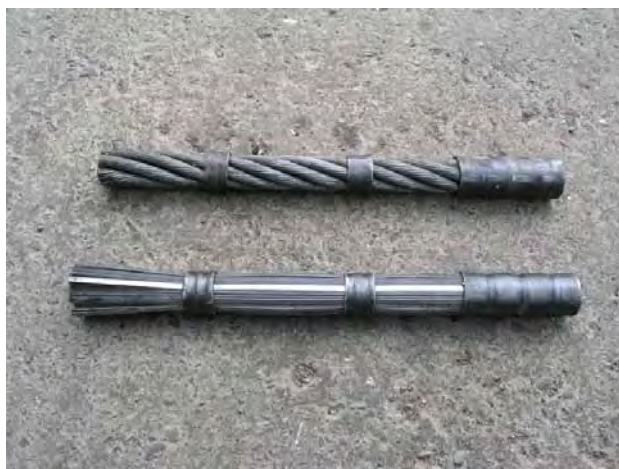
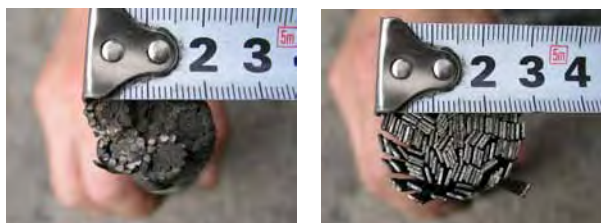
第1回の試験で全くの失敗に終わった縁石上部用ブラシについて草ブラシと同様の腰の強いブラシ(写真-4、5)を使用できる様に変更した。

このことにより、ブラシが強度不足により曲がることなく、先端が草に確実に当たる様になった。有効除草幅については20cm程度と平成21年度試作機に比べ約2倍となった。

写真-4 除草用ブラシ

写真-5 除草用ブラシ (左:リヤ式、右:鋼線式)

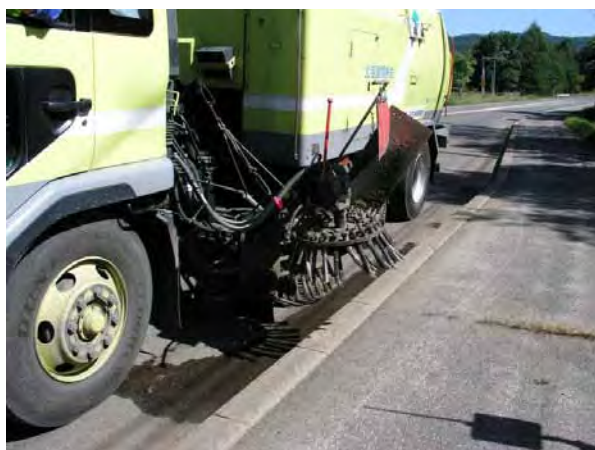
写真-6 除草装置格納姿勢 (改良後)

なお、周囲の安全のための飛散防止用ガードの取付も行った。装置の全景は写真-6、7のとおり。

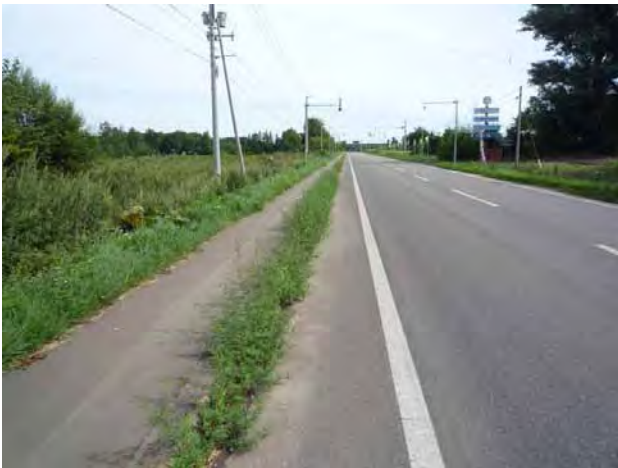
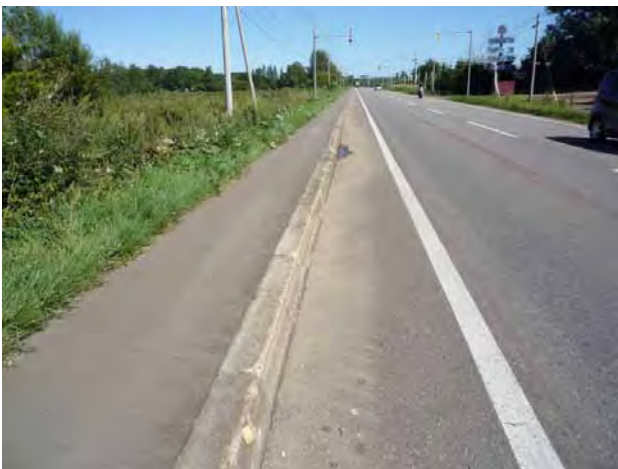
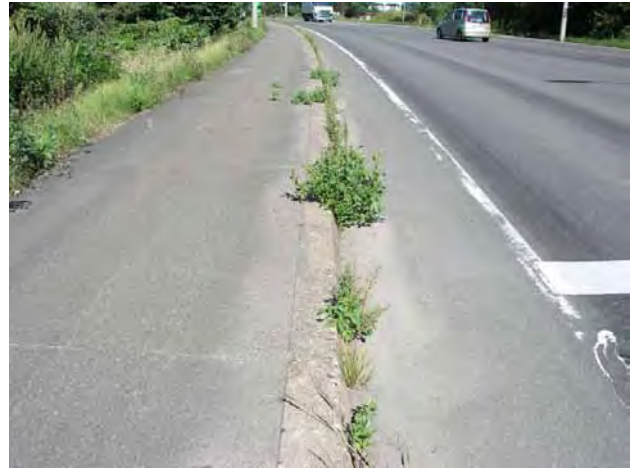
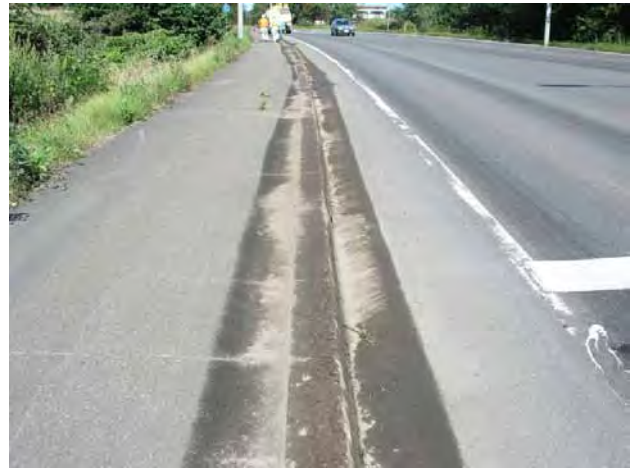
写真-8, 9, 10, 11に示すとおり、変更したブラシにより試験施工を行った結果、縁石車道側、縁石上部の除草はおおむね行えることを確認した。一方、路面清掃車とほぼ同じ装置構成と作業内容であることから、路側の土砂、塵埃の清掃も同時に行うことが出来るものである。

写真-8 除草作業前（R238浜佐呂間）

写真-9 除草作業後（R238浜佐呂間）

写真-10 除草作業前（R242遠軽町郊外）

写真-11 除草作業後（R242遠軽町郊外）

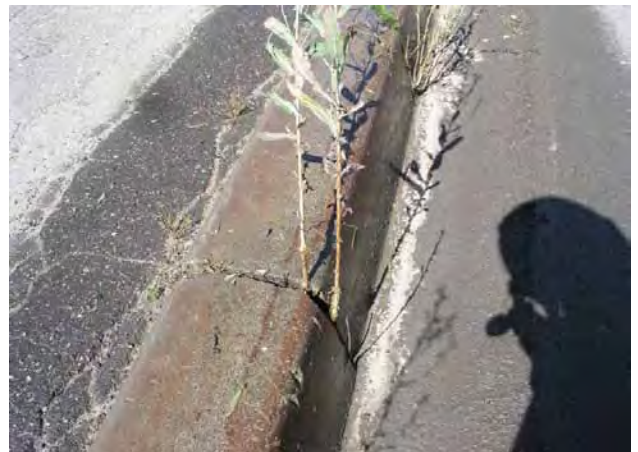
写真-12 目地に残った草

一つ目は、縁石の側面の劣化した目地に繁茂している草が除草されずにそのままの形で残ってしまうものである。これは、この部分の草を除草するブラシが無いため、車道用ブラシに側面用のブラシを追加して対応した。

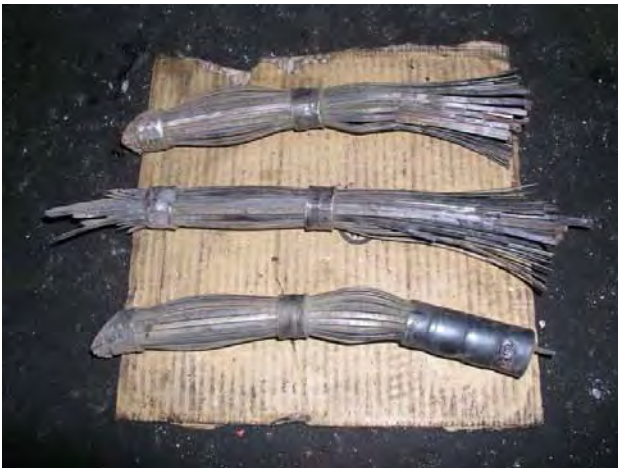
写真-14 折損、脱落した鋼線式ブラシ

二つ目は、鋼線式ブラシが作業中に脱落してしまったことである。(写真-14) 原因は縁石や路面に対する繰り返しの打撃による締め付けネジの緩みと金属疲労による折損と考えられるが、現状では根本的な対応策が無い場合、取付部分の定期的な増し締めやブラシの損傷状態の確認を行うこととした。

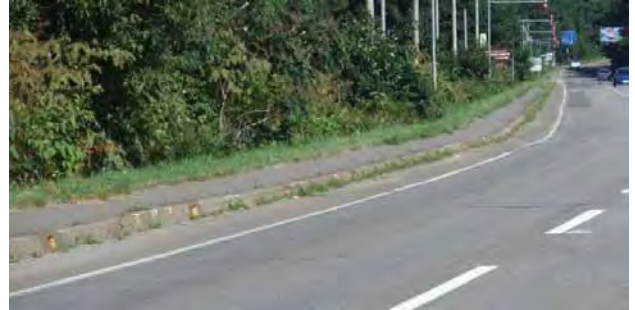
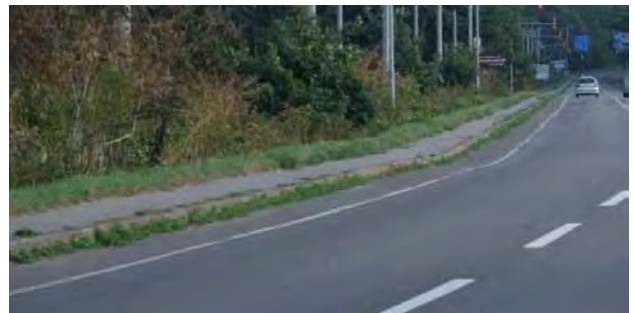
除草装置と人力による除草が隣接して行われた施工箇所について除草後の経過を観察したところ、写真で分かるとおり、人力除草では2週間後ですでに再度の雑草繁

茂が始まっているが(写真-15)、装置除草ではほとんど繁茂が見られない。(写真-16)

1ヶ月後ではその差は顕著なものとなり、人力除草では雑草の繁茂がかなり見られ(写真-17)、装置除草の状態(写真-18)と比べると見苦しいものとなっている。

写真-15 人力除草 2週間後

写真-17 人力除草 1ヶ月後

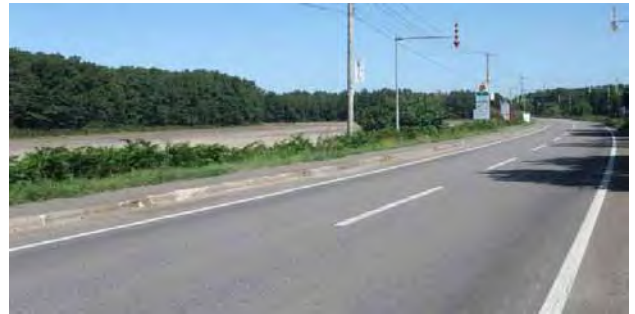
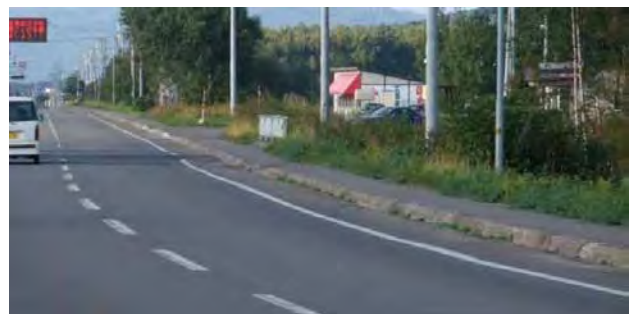
写真-16 装置除草 2週間後

写真-18 装置除草 1ヶ月後

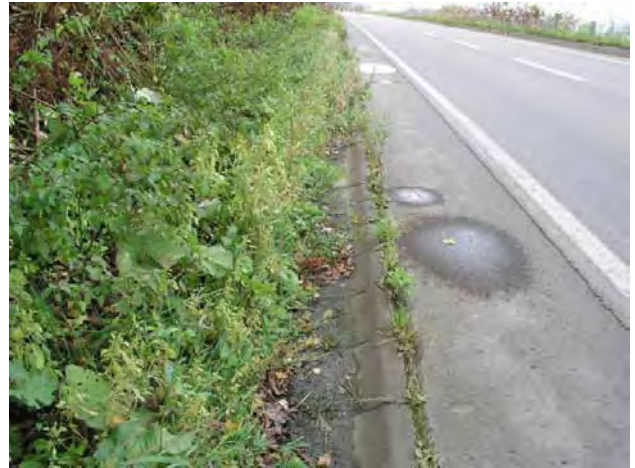
写真-19 皿形側溝雑草繁茂状況

皿形側溝は目地に雑草が繁茂すると、土砂や落ち葉等が溜まりやすくなり、雨水を流す機能が損なわれ、降雨時には溢水が車道へ流れ込むこととなり危険である。

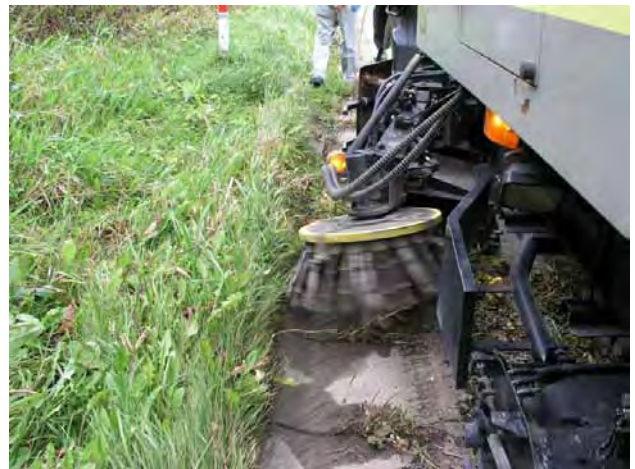
写真-20 皿形側溝除草作業状況

除草について当初は縁石上部用ブラシを用いて行う予定であったが、今後、装置の仕様変更もありうるため、ほぼ完成している車道用ブラシの張出量とブラシ角度の調整で対応することとした。(写真-20)

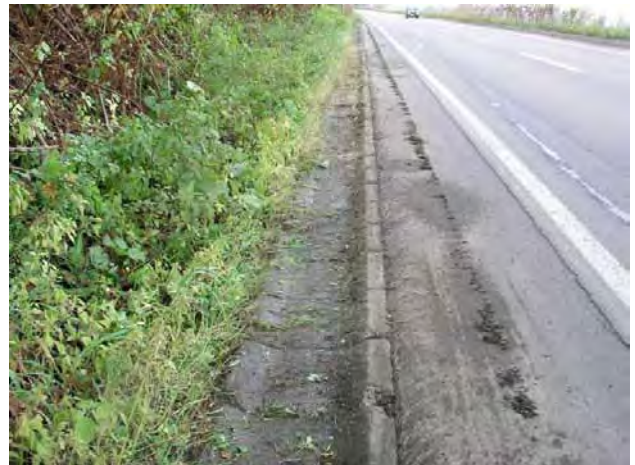
写真-21 皿形側溝除草作業後状況

写真-21では土砂の取り残しが見られるが、3回目に行う車道側の除草を1回目に行えば問題なく土砂の回収が可能と思われる。
