舗装補修に使用するひび割れ抑制シートの効果

寒地土木研究所 寒地道路保全チーム ○丸山 記美雄
金子 雅之
熊谷 政行

本研究は、積雪寒冷地の舗装ひび割れ補修に対してひび割れ抑制シートを使用した場合の延命化などの効果を、室内試験および現場調査によって評価するものである。

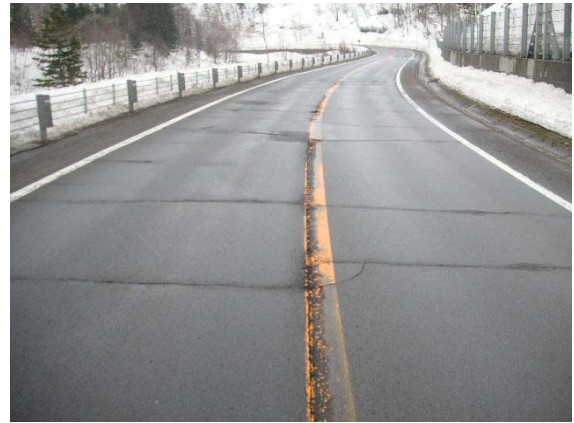
写真-3 低温ひび割れ

北海道の道路において、積雪寒冷地特有の舗装損傷現象のひとつに写真-3に示すような低温ひび割れがある。このひび割れは、北海道の中でも厳しい温度低下がある地域に主に発生し、また、交通量が少なくアスファルト舗装厚が比較的薄い所に多いことが報告されている²⁾。また、低温ひび割れはそのまま放置すると、そこから雨水等が進入し、路盤、路床の破壊にまで至ることがあるため、適時適切に補修する必要がある。低温ひび割れの補修工法としては、ひび割れ開口部へのシール材注入後、ひび割れ抑制シートを敷設し、その上にオーバーレイする工法が標準的に行われている。しかし、低温ひび割れ発生地域の中でも特に寒さの厳しい地域では、上述のような標準的補修工法の施工後1冬を経過した時点で再びクラックが発生してしまうことがままある。

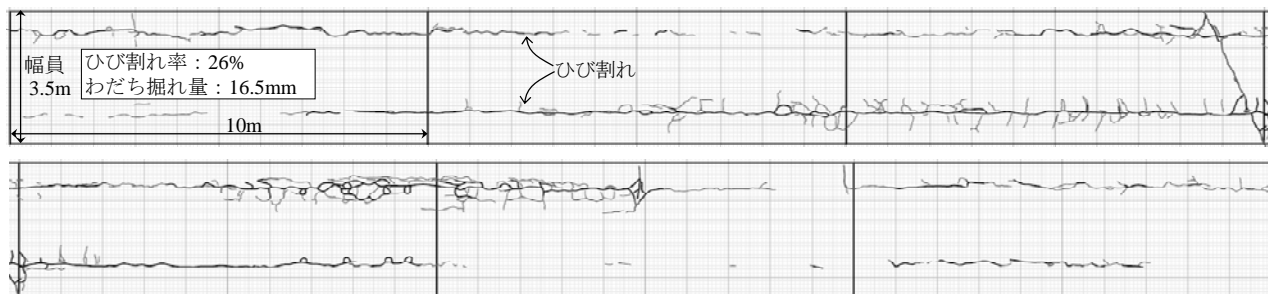
図-8 補修前の路面の疲労ひび割れ状況(幅員3.5m、延長60m区間)

ひび割れ抑制シートの疲労ひび割れ補修効果を検証する目的で、平成19年度に試験施工を行っている。試験施工箇所は国道36号苫小牧市美々、交通量区分はN₇ (3,000台以上、旧D交通) の路線箇所である。ここに、平成2年に交通量区分N₅ (250以上1000台未満、旧B交通) 対応の開発局舗装標準断面(表層4cm、基層5cm、上層路盤6cm)を試験的に延長60m設けていたが、平成19年度の時点で図-8に示すような亀甲状の疲労ひび割れが全区間に亘って発生しており、ひび割れ率が26%、わだち掘れ量が16.5mmと補修が必要な状況となったことから、補修に際して前述した目的の試験を行ったものである。補修
