富丘地区における 恩沙留川排水路河口施設の施工事例

網走開発建設部 雄武農業開発事業所 建設係

本論文は、平成20年度から実施した河口施設改修工事の施工方法と現場で発生した問題点について、その解決策を施工事例として報告するものである。

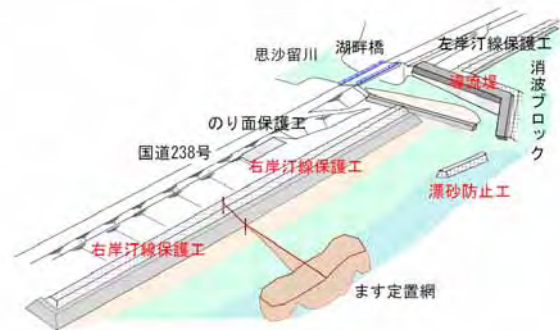
図 - 2 河口施設一般図

河口施設は、排水路の流水を外海へ導き河口部の土砂堆積を防止する「導流堤」、海岸に構造物を設置した際に河口部に堆積する漂砂を防止する「漂砂防止工」、海岸に構造物を設置した際に起こる汀線の浸食を防止する「汀線保護工」の3つの施設が持つ機能で河口閉塞を防止している。

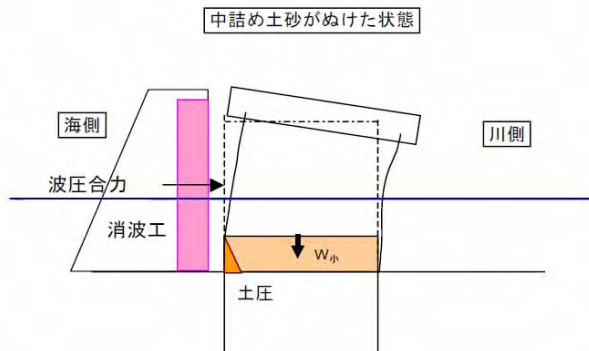
図-3 現況導流堤イメージ図

現況の導流堤は、基本事業で想定していた鋼矢板の腐食速度0.12mm/年に対して最大腐食速度が0.28mm/年に達する箇所が生じて、鋼矢板が欠損し、中詰め土砂が流失したために波圧に対抗できなく、安定性が失われている状況である。(図-3参照)

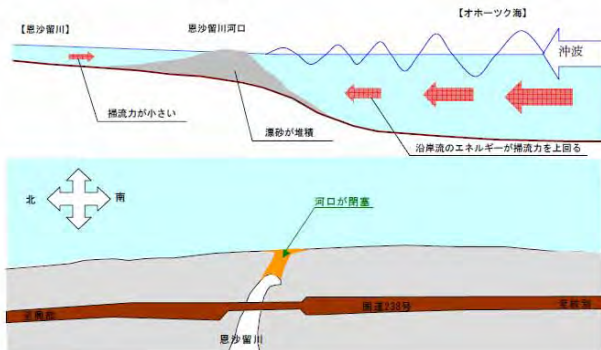
図-4 河口閉塞イメージ図

もし、導流堤が崩壊した場合には、河口部に直接沿岸流がぶつかるため、沿岸流の漂砂エネルギーに比べて河床勾配の緩い恩沙留川排水路の流速では流砂エネルギーが小さく、河口閉塞の原因となる。(図-4参照)

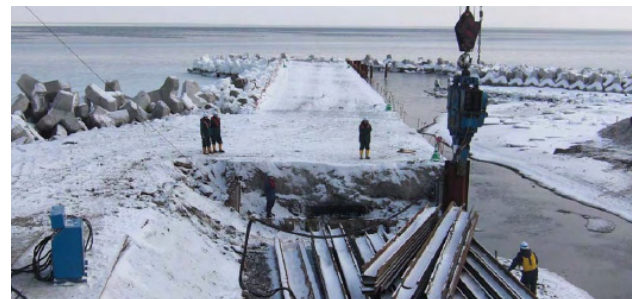
図-6 試験施工状況

実施設計時における地質調査結果から、基礎地盤のN値は20～30程度の砂質と評価(現況施設の施工時と同様)し、鋼矢板の打込みは「電動式パイロハンマ」の施工が可能と判断していたが、改修工事に着手してから新設鋼矢板が計画深度に達する以前に挿入困難な状況が生じた。標高約-8.0m付近で鋼矢板の挿入速度が急激に低下し、本施工方法では、これ以上の打込(挿入)が困難であることを試験施工により確認した。(図-6参照)

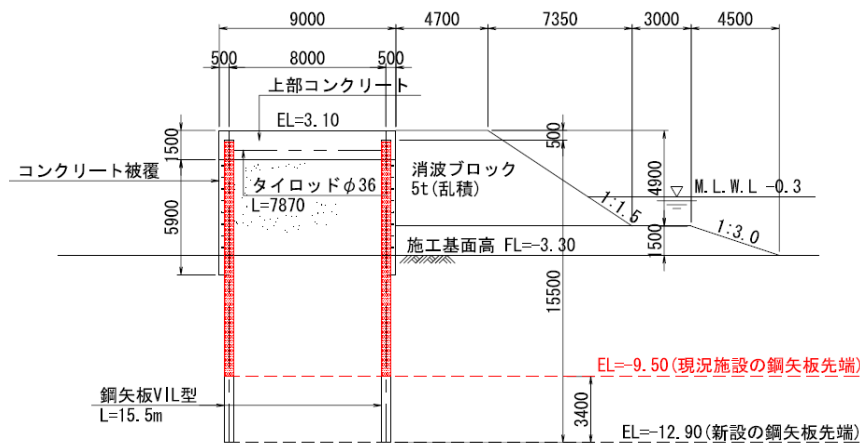
図-5 導流堤断面図(鋼矢板 L型区間)

本工事で改修する導流堤は、基本事業と同じ形式の「二重鋼矢板式」構造とし、平面形状は変わらないが、地形状況及び最新基準書を参考に設計諸元を検証した。海底の地形変化及び30年確率波を見直して、導流堤の天端標高を現況3.00mから3.10mに、鋼矢板長を現況の9.0m、10.0m、12.0mからそれぞれ11.5m、14.5m、15.5mに変更した。また、腐食対策として鋼矢板の腐食速度の検討を行い、経済比較等からコンクリート被覆工を行うこととした。(図-5参照)

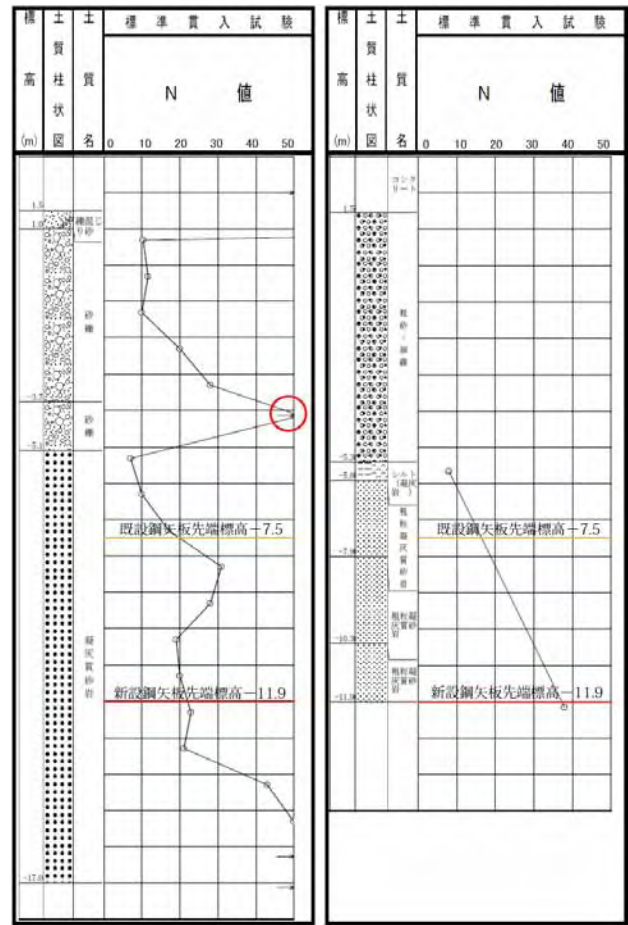
図-7 ボーリング柱状図

平成19年度の実実施設計において、地質調査結果より標高-3.7~-5.1mでN値50程度の大きな値を示す箇所があった。

この層は、2~20mm程度の円礫を80%程度混入する層であり、礫障害による大きめのN値となった可能性が高いこと、基本事業の施工実績等から総合的なN値maxは50以下であると判断していた。(図-7-参照)

調査ボーリングは、実施設計時の位置と約30m離れているが、サンプリングの目視観察から構成地質はほぼ同一の結果を得た。更に、標準貫入試験でもN値50を超える層は確認できなかった。(図-7-参照)

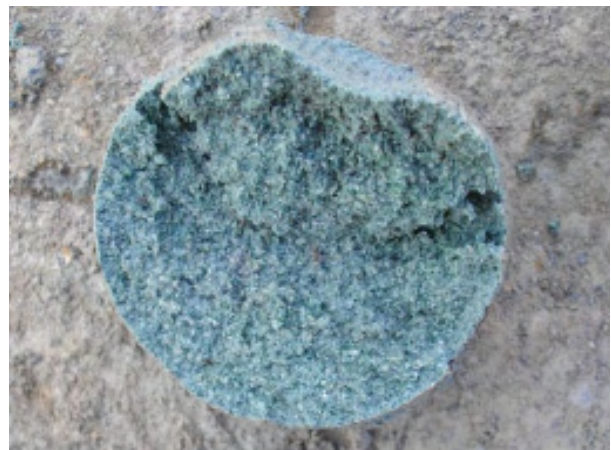
図-8 凝灰質砂岩サンプリング

ただし、実施設計時にN値が高く出た標高-5m以深の層では、「御西層」と呼ばれる「凝灰質砂岩、粗粒であり構成粒子は軟質で容易に粘土状となる」と確認できた。(図-8参照)

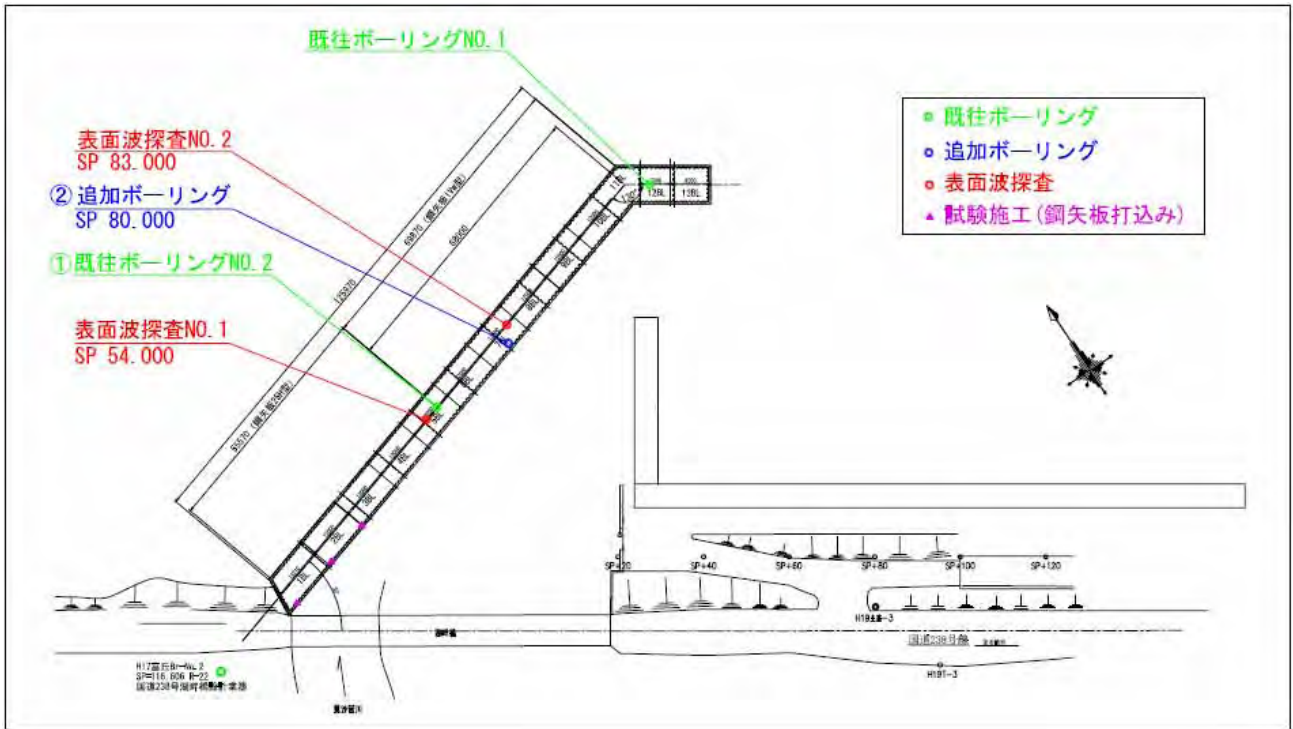
図 - 9 地質調査位置図

鋼矢板の挿入が困難となった箇所の地質を再確認するため、調査ボーリング(1孔)と表面波探査(2地点)の追加を実施し、既存資料と相違がないかを確認することとした。(図-9参照)

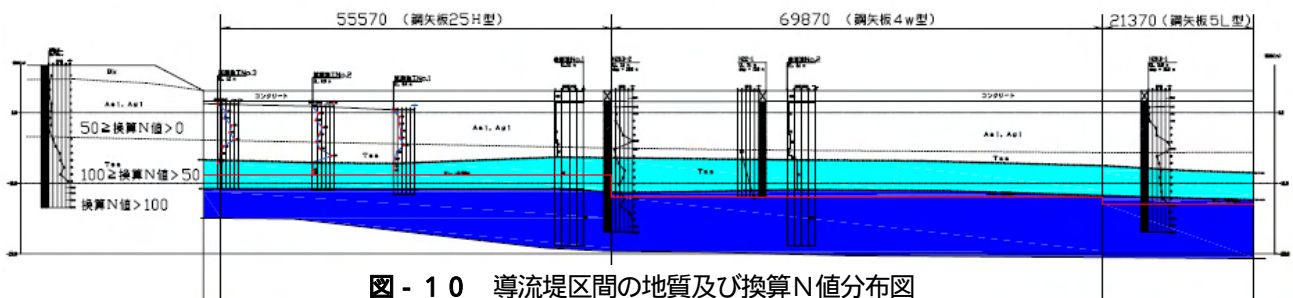
図 - 10 導流堤区間の地質及び換算N値分布図

剪断弾性波速度から推定した換算N値は、標高-10m付近から50以上となった。一般には、剪断弾性波速度

300m/s程度において粘性土層の場合にN値25以上、砂質土層でN値50以上の値を有している剛性の高い地層¹⁾とされていることから、本調査結果から極めて剛性の高い層と評価することが妥当である。

また、剪断弾性波速度(V_s)が360~410m/sで換算N値は概ね50以上となり、深部では $N = 500 \sim 1,200$ の固結した岩盤と評価できた。

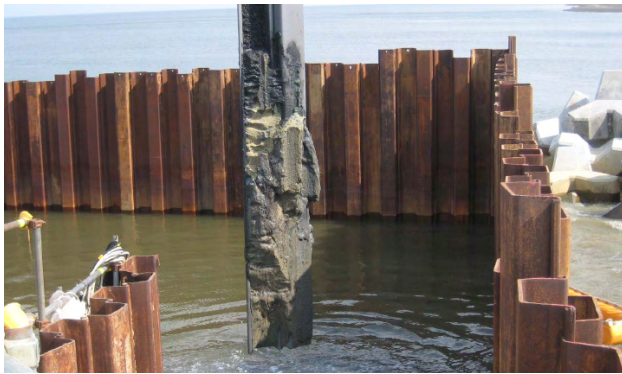
図-11 鋼矢板に付着した凝灰質砂岩

追加地質調査の結果から、導流堤の基礎地盤となっている凝灰質砂岩は、強度要素の多くが粘着力で占められ、鋼矢板挿入時に粘性土の性質を示し、鋼矢板に働く周面摩擦力が大きく、標準貫入試験によるN値より実際は大きな抵抗が働いていると考えられた。(図-11参照)
