釧路川茅沼地区旧川復元事業における 取り組みについて —旧川への通水によるモニタリング結果—

釧路開発建設部 治水課 ○遠藤 和章
中村 真二
法村 賢一

本報告では、平成22年2月に旧川へ通水した効果を検証するために、モニタリング調査を実施した結果について中間報告するものである。

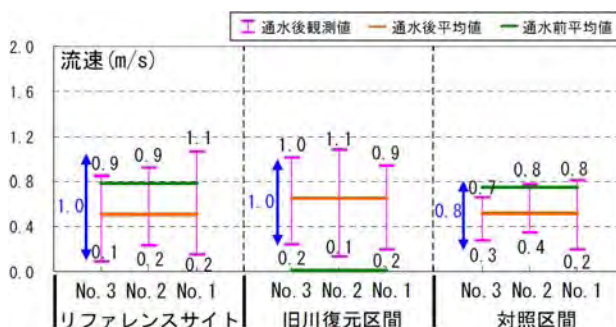
図-15 河道物理調査結果 (流速)

旧川通水後の流速は、リファレンスサイトで0.1～1.1m/s、旧川復元区間で0.2～1.1m/s、対照区間は0.2～0.8m/sと確認された。

旧川復元区間は水深・流速とも多様であり、リファレンスサイトに類似している。また、魚類・底生動物結果においても、リファレンスサイトと類似しているため、魚類の生息環境に関して旧川復元の効果が表れている(図-14,15)。

- ① 魚類調査結果から、旧川復元区間ではエゾトミヨ、イバラトミヨなど多く確認しており、リファレンスサイトと類似しており、対照区間とは明らかに異なる。また、ジュズカケハゼは流速の遅いところに多く見られる魚類で、旧川復元前の名残りがあると思われる。
- ② 底生動物調査結果から、リファレンスサイトと旧川復元区間は同様の種類数の組成であり、対照区間とは明らかに異なる。
- ③ 河道物理調査結果から、旧川復元区間は水深・流速とも多様であり、リファレンスサイトに類似している。また、魚類・底生動物結果においても、リファレンスサイトと類似しているため、魚類の生息環境の復元の効果が表れている。

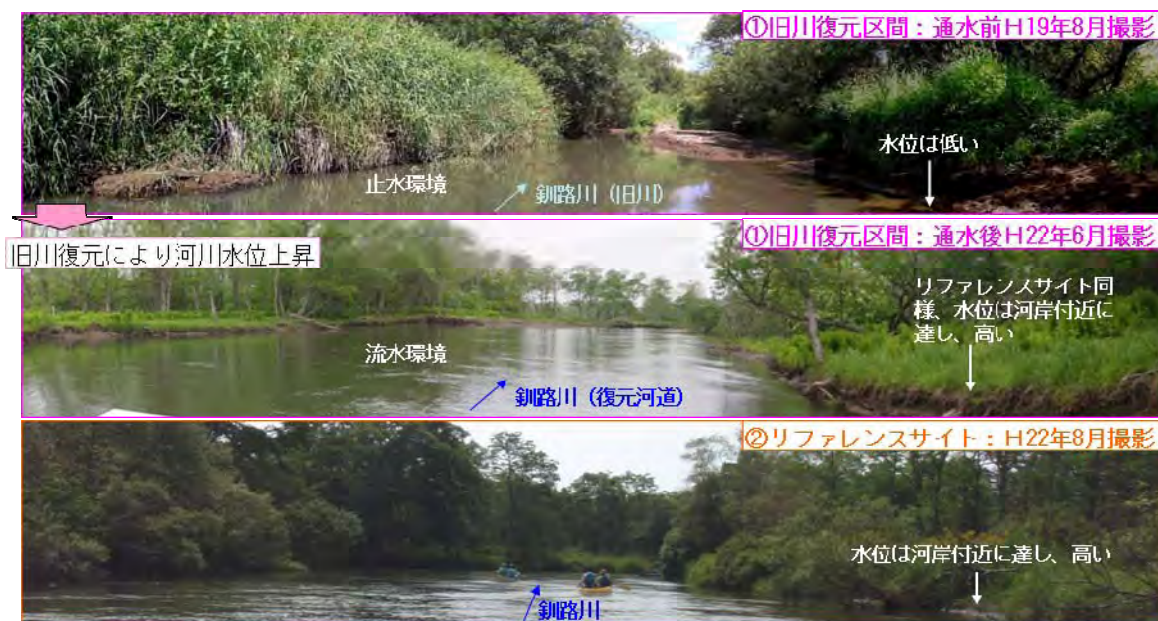
写-1 上から、対照区間、旧川復元区間、リファレンスサイト

写真からは、流水環境、河川水位の上昇が見られ、リファレンスサイトに類似している。

現時点では、旧川復元後あまり時間が経過していないが、今後、時間の経過と共に、河畔林が河川へのせり出し、植生の変化、鳥類の採餌や魚類の変化など、湿原本来の景観に近づいていくものと考えられる。

写真からは、流水環境、河川水位の上昇が見られ、リファレンスサイトに類似してきている。
