国営環境保全型かんがい排水事業「別海地区」 の事業実施による水質浄化効果の検証

釧路開発建設部 農業環境保全対策官付 田中 真也
伊東 耕

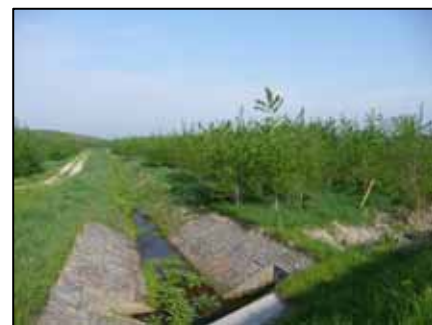
写真-1 土砂緩止林の整備状況

土砂緩止林は、牧草畑や原野から排水路への土砂等の流入抑制と併せて、法崩れを防ぎ排水路の機能保全を図ると共に、排水路へ流入する水質汚濁物質を補足・吸収するため、排水路の両岸に設置している。（写真-1）

植栽樹種は自然環境への配慮から、周辺地域に自生しているヤチダモ、ハンノキ、ドロノキ、ミズナラ等を主体に植栽している。

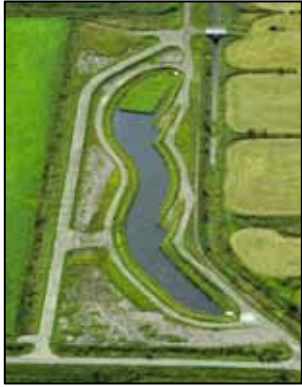
写真-2 遊水池の整備状況

遊水池は、幹線排水路の下流部に設置し、排水路に流入した土砂等の最終的な除去を図る施設である。(写真-2)遊水池の構造は、土砂の沈降除去を行う堆砂域と水生植物により水質汚濁物質の補足・吸収を行う植生域で構成され、植生域には、窒素・リン等の水質汚濁物質の吸収を目的にヨシ等を植栽する。

堆砂域の施設規模は、排水路流域から流入する1年分の土砂量から決定する。

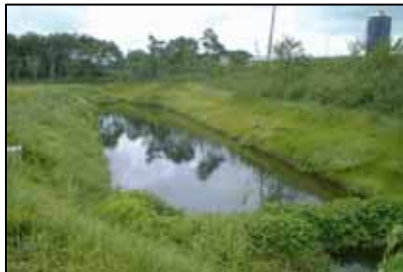
写真-3 排水調整池の整備状況

排水調整池は、排水路上流の牧草畑や原野などから排水路への土砂や畜舎からの汚濁水の流入を抑制するもので、排水路の機能保全を図ると共に、窒素・リン等の水質汚濁物質の沈降を図り、水質浄化を行う幅広水路の堆砂池である。(写真-3)

施設規模は、上流から流入する1年分の土砂量から決定する。

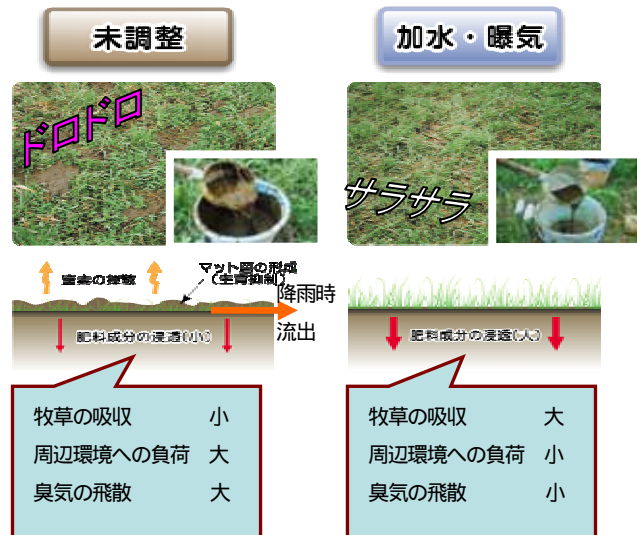
図-13 肥培かんがいの効果

肥培かんがいの導入によって、家畜ふん尿が適正に加水・曝気処理されることで良質なスラリーが生成される。

良質なスラリーは、散布時に土壌への浸透能が高まり、牧草が肥料成分を土中から効果的に吸収することで河川への汚濁物質の流出軽減や臭気対策が図られる。(図-13)

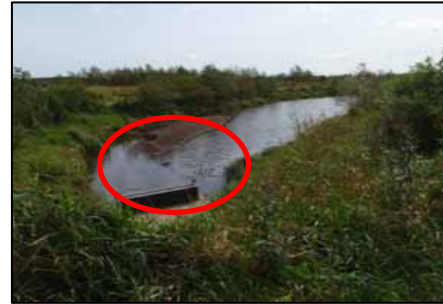
写真-4 遊水池の堆砂状況

「遊水池」及び「排水調整池」における堆積土砂量の観測は行っていないが、目視でも分かる量の土砂の堆積状況が確認された。(写真-4)
