# 上音更地区におけるシリクニ川排水路周辺環境への取り組み

— 魚類生息環境に配慮した緩傾斜落差工について —

帯広開発建設部 帯広農業事務所 第1工事課 ○荒川 将慶  
川瀬 康成  
共和コンクリート工業株式会社 技術部 本田 隆秀

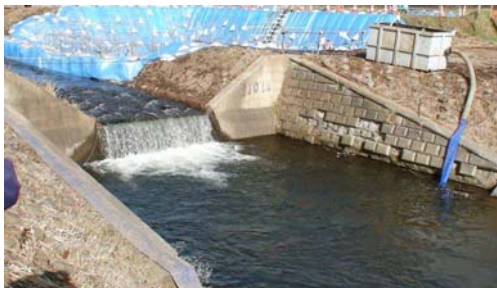
写真-4 既設段落型落差工

農村環境整備基本方針で掲げている“水辺空間の保全・創出”という観点から水中を生活の場としている魚類に着目し、魚類採捕調査を実施した。平成 16 年 6 月にシリクニ川排水路（延長約 6.5 km）の上流、中流、下流において実施した結果、上流、中流にはウグイ科、サケ科等の遊泳魚は確認できず、既設の段落型落差工によって魚類の生息環境が分断されていることが明らかとなった。

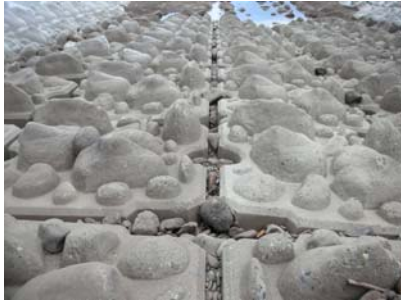
写真-6 粗石付き魚道ブロック

そのプールタイプで実績の多い階段式魚道と土砂堆積の少ないストリームタイプの中から粗石付魚道と舟通し魚道を抽出し、水理学的、生物学的、維持管理、環境調和及び施工性について比較した。その結果、魚道機能、経済性に優れた、粗石付魚道ブロックを採用することとした。

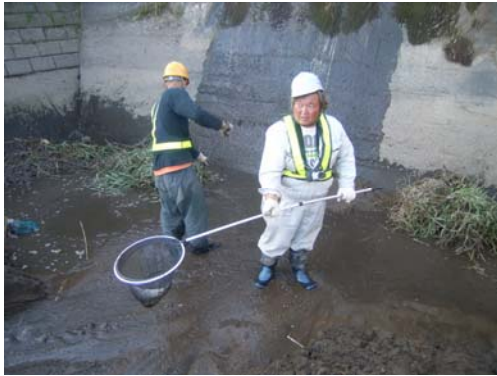
写真-7 既設落差工で魚類確認

工事実施において、既設落差工撤去作業、並びに下流側の水叩き部の深掘れ部の埋戻し作業のため、水替えを行ったところ、その深掘れした淵にサケ科等が確認された。このことを受け、当初埋め戻す設計であった既設水叩き部を見直し、出水時や外敵からの避難場所として淵を残す目的で魚溜まり工として施工した。

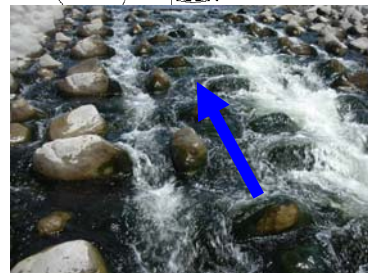
写真-9 粗石付きブロック流況

まず、下流と中流、そして上流の任意の落差工4箇所について水深計測、流況確認を行った。その結果、水際部で平均水深8.7cm、漕筋部（ブロックV字状に設置）で平均水深23.8cmとなっており、魚類の遊泳に必要な最低水深10cmが確保されていた。流況は、みお筋部で呼び水的な早い流れ、水際部で休息場となりうる遅い流れが創出されていた。目視観察ではあるが、採用した魚道ブロックの水理実験で得られている遡上可能な流況が現地でもほぼ再現されていることが確認された。

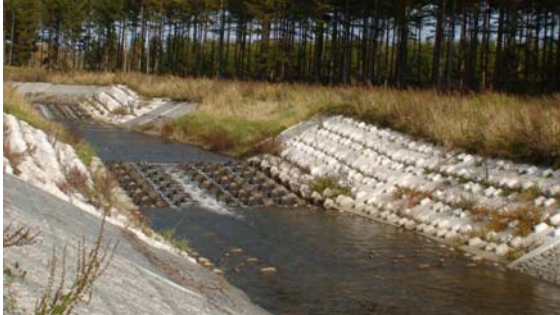
写真-10 植生状況

可とう性ブロックの目地部に着目して、施工直後と1年後に撮影した写真を比較した。その結果、ブロックの目地を通じて、周囲の植生が遷移し始めていることを確認した。また、法面部には、出水の痕跡として枯れ枝・葉が堆積していた。可とう性ブロックは河川と背後地との水循環の連続性を分断しない構造であり、今後、上流からの土砂・種子の供給により、植生の遷移が期待でき、現地周辺の景観に溶け込んでいくものと思われる。
