コンクリート再生骨材の路床排水及び遮断排水への適用について

(独) 土木研究所 寒地土木研究所 寒地道路保全チーム ○三田村 宏二
熊谷 政行
安倍 隆二

セメントコンクリート再生骨材を路床排水および遮断排水に試験的に使用し、実際の適用に際しての問題点について検証した結果について報告するものである。また、寒地土木研究所の施設内にセメントコンクリート再生骨材も用いて構築した路盤および凍上抑制層に着目し、約15年経過した調査結果についても併せて報告する。

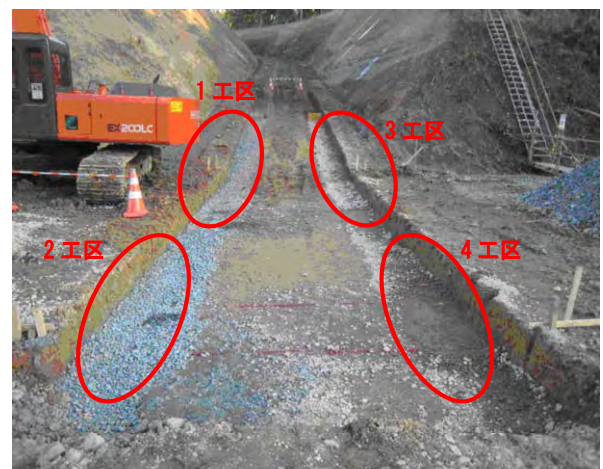
写真-1 試験施工箇所の全景

試験施工は深川留萌自動車道の工事用道路で実施した（写真-1）。路床排水および遮断排水への適用

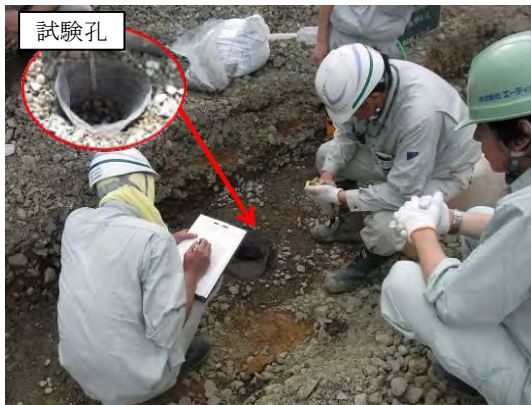
写真-3 現場透水量試験（変水位法）

調査内容は主に表-2 に示す調査項目について実施した。調査は主に路床排水の透水能力に着目し実施した。変水位法による調査（写真-3）および現場透水量試験器を用いた現場透水量試験³⁾（写真-4）等を行い、評価した。

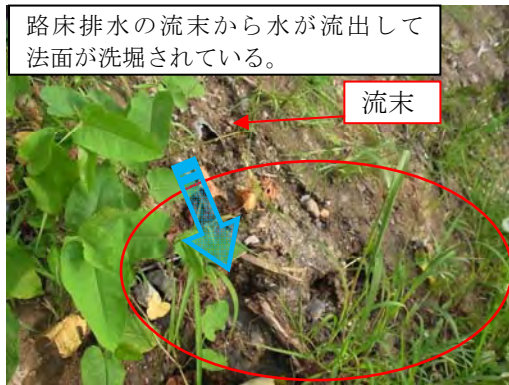
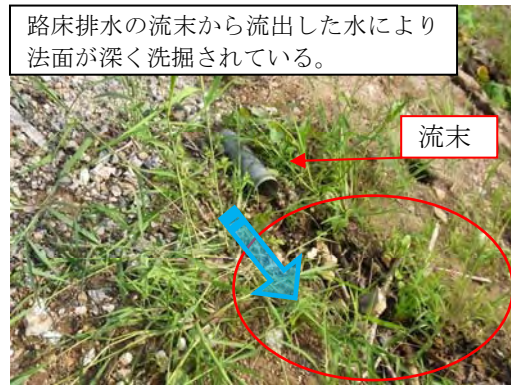
写真-5 流末状況 (左:再生骨材 右:通常骨材)

路床排水の流末の状況を写真-5 に示す。セメントコンクリート再生骨材を使用した流末および通常骨材を利用した流末は、水が流れており、透水能力を有していた。また、流末の法面は排水の影響で、どちらの工区も洗掘されていた。

- ①セメントコンクリート再生骨材(40m/m 級)を使用した施工 10 ヶ月後の透水係数は、施工直後と比較し、透水係数は低下しているが、 10^{-3} (cm/s)のオーダーの透水係数を確保している。この透水係数は中位の透水係数の評価であり、砂および礫の透水係数と同等である。また、通常骨材の透水係数は $10^{-2} \sim 10^{-3}$ (cm/s)のオーダーであるので、セメントコンクリート再生骨材は同レベルの透水性能を有している。
- ②セメントコンクリート再生骨材を使用した路床排水の流末を観察した結果、排水パイプから水が流れていることが確認された。また、通常骨材も同様に透水能力を有していた。
- ③排水性舗装で用いる現場透水量試験器を使用し透水能力を評価した結果、セメントコンクリート再生骨材は通常骨材と比較し、透水能力は低いが、水を浸透する能力は有している。

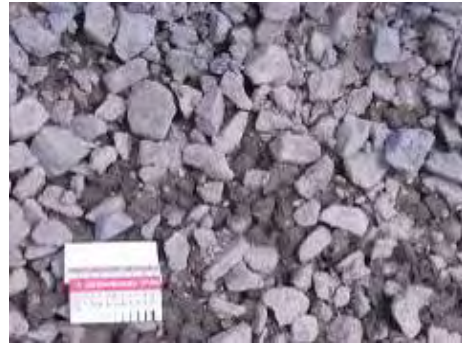
写真-6 1 工区 通常骨材(80m/m 級)

施工直後と施工後 10 ヶ月が経過した骨材の状況を写真-6～9 に示す。施工直後の通常骨材を使用した 80m/m 級、40m/m 級は骨材が粗く、骨材表面にはあまり細粒分は目立たない。10 ヶ月経過後の通常骨材には細粒分(0.075mm ふり通過量)が付着しているのが分かる(写真-6、写真-7)。施工直後のセメントコンクリート再生骨材を使用した工区では、表面の状況は通常骨材と比較し、40m/m 級の粒度は細

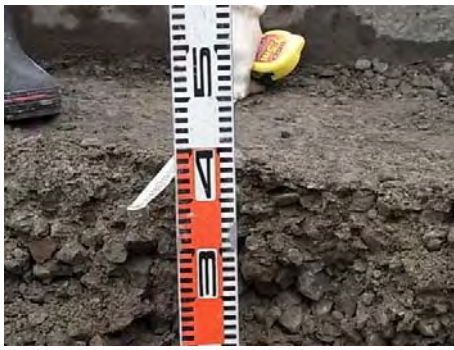
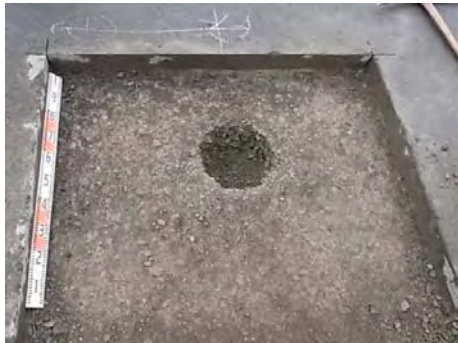
現場透水試験（変水位法）の試験結果を図-8、現場透水量試験の結果を図-9 に、セメントコンクリート再生骨材の状況を写真-10~13 に示す。下層路盤については、セメントコンクリート再生骨材と通常骨材はそれぞれ 1 箇所実施したが、セメントコンクリート再生骨材は 10^{-1} (cm/s) のオーダーであり、通常骨材の透水性は良く、測定不能となった。地盤工学会が発刊している「地盤材料試験の方法と解説」の判断基準によると、セメントコンクリート再生骨材の透水性は「高い」と評価できる。なお、セメントコンクリート再生骨材の固化状況については、通常骨材と同程度で進行していなかった。セメントコンクリート再生骨材を用いた凍上抑制層の透水係数は $10^{-1} \sim 10^{-2}$ (cm/s) の範囲であり、透水性は「高い」～「中位」となっており、セメントコンクリート再生骨材の透水能力には問題のない結果となった。凍上抑制層に使用したセメントコンクリート再生骨材の固結状況については、固化が進行し、硬くなっていた。バックホウでは再生材を開削しにくい状況であった（写真-12、写真-13）。セメントコンクリート再生骨材の含水比を比較すると、路盤材 6.0%、凍上抑制層 8.5% であり、含水比の高い凍上抑制層は固化しやすい環境であったことによると推察される。また、施工後 2 年経過時の含水比と今回のデータを比較するとほぼ変わらない値を示した。

写真-10 セメントコンクリート再生骨材(下層路盤)

写真-11 セメントコンクリート再生骨材(下層路盤)

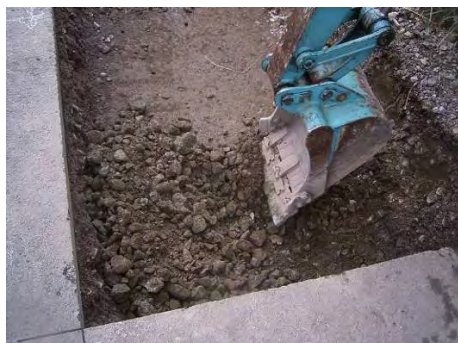
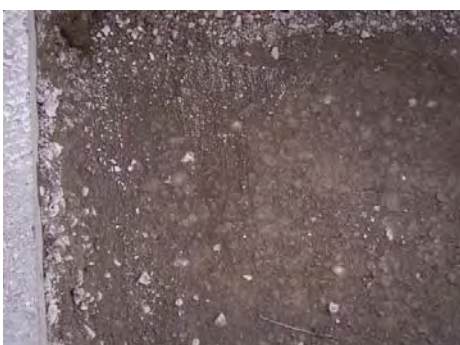
写真-12 セメントコンクリート再生骨材(凍上抑制層)

写真-13 セメントコンクリート再生骨材(凍上抑制層)
